Furuholvegen 19, 2130 KNAPPER

**Hel horisontaldelt tomannsbolig  
med muligheter - Nyere garasje -  
Bad fra 2019 - 3 soverom**

Befaringsdato: 18.09.2025

Rapportdato: 12.10.2025

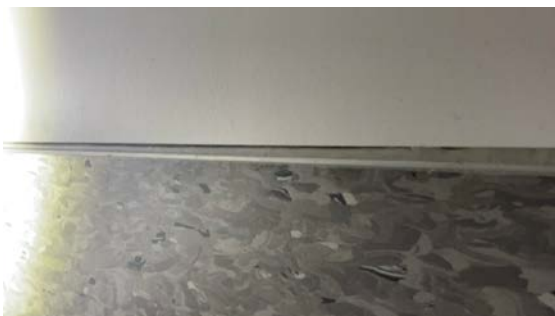
Litt krymp/oppsprekk i fuge mot endeveden på veggplater.

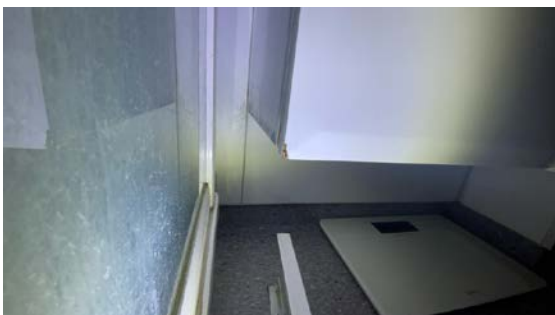
Det er ikke påvist tilfredsstillende løsning for å synliggjøre lekkasje fra innebygget sisterner. Det er litt svelling i nedkant skrog og innside dør på innredning og speilrust i nedkant speil. Det er ikke synlig drenering fra innbygningssisterner (kan være sealingbag løsning- TECE, men dette er ikke dokumentert). Det er opplyst at vannrør i yttervegg for vaskemaskin kan være utsatt for frost (satt isolering/vintermatter på yttersiden av ytterveggen).

Svelling

Fungerer med avvik. Innhent evt. dokumentasjon for løsning av innbyggingssistene. Vannledning bør frostsikres mer permanent enn dagens "provisoriske" løsning.
