Vortunglia 19, 1950 RØMSKOG

**Arealeffektiv, moderne hytte med  
loft fra 2018 - Peisovn - Stor  
terrasse - Ved innsjøen Vortungen  
og Rømskog Spa & Resort**

# Tilstandsrapport

## FRITIDSBOLIG

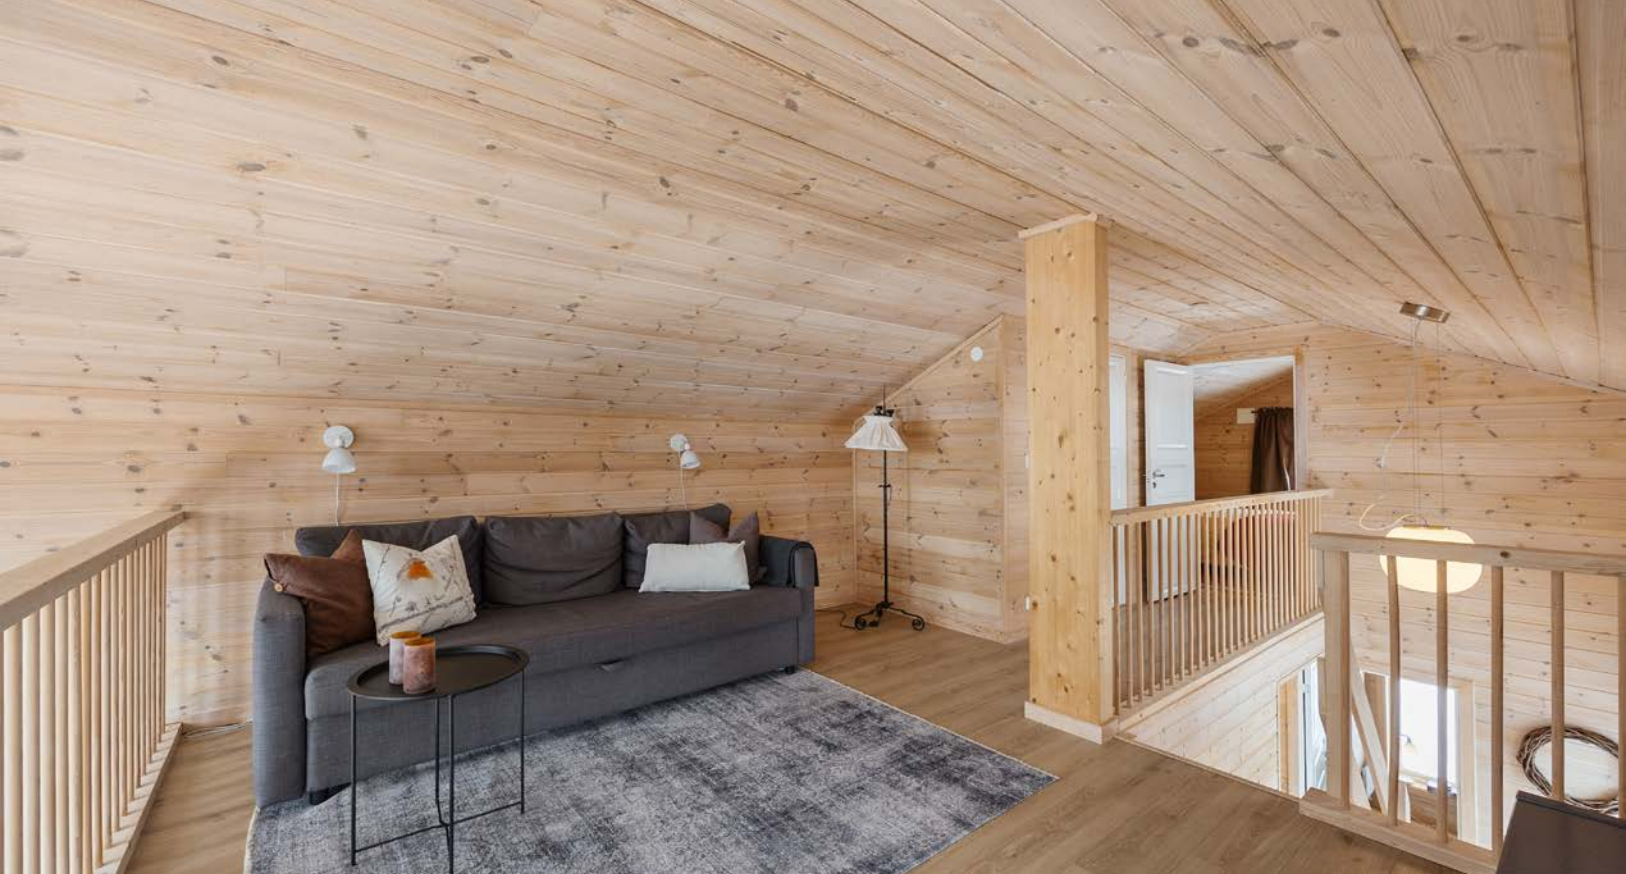
Takhøyden i etasjen er 2,11 m, noe som er lavere enn dagens krav til takhøyde i oppholdsrom for fritidsboliger som er minimum 2,20 m.

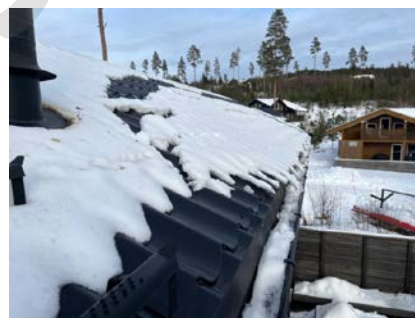
Avvik: Det mangler snøfangere på hele eller deler av taket, noe som var krav på byggemeldingstidspunktet. Iht. TEK-10 og TEK-17. § 10-3 "Byggverk skal sikres slik at is og snø ikke kan falle ned på steder hvor personer og husdyr kan oppholde seg."

Manglende snøfangere.

Snøfangere bør monteres på taket for å oppfylle byggeårets krav.  
Manglende snøfangere medfører risiko for at snø og is kan rase ned og forårsake personskade eller skade på eiendom.

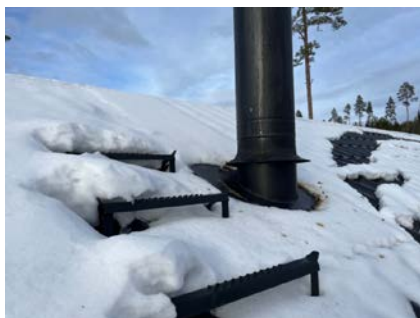
Avvik: Utvendige beslag har utettheter. Eier opplyser og fremviser skaderapport datert 18.11.2022, som omhandler lekkasje ved pipegjennomføring. Iflg. rapporten er skadeårsaken utett beslag/krans rundt pipe over tak, med den følge at vann drypper ned på oven ved mye nedbør og vind. Eier opplyser at skaden ikke er utbedret.

Pipe med beslag.

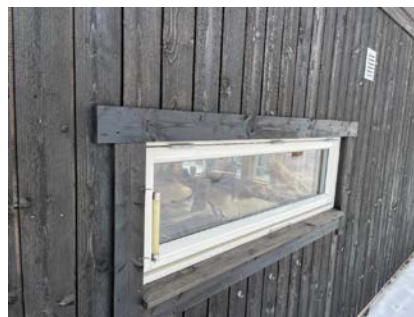
Avvik: Det er påvist avvik rundt innsettingsdetaljer. Det er manglende vannbrett beslag over vinduer, som ikke er skjermet av takutstikk e.l. Vann som renner ned på baksiden av den utvendige kledningen og på vindsperra, skal ledes ut på et beslag over vinduet. Vannbrett under vindu mangler beslag (sålbenkbeslag), som skal føres opp i spor på vinduskarm og ha vanntette hjørner, slik at vann ikke trenger inn i konstruksjonen.

Manglende beslag øker faren for fuktskader og redusert levetid på bygningsdelene.

Vindu med manglende vannbrett over vindu og vannbrett under vindu av tre.

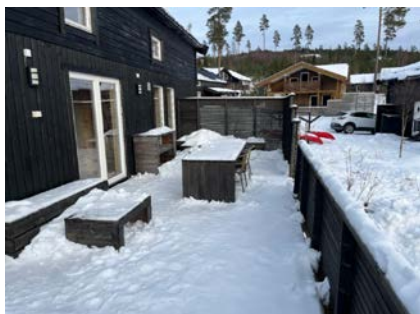
Platting ved inngangsparti er dekket av snø og ikke innsisert, eier opplyser at denne kan vippe litt.

Snødekt terrasse.

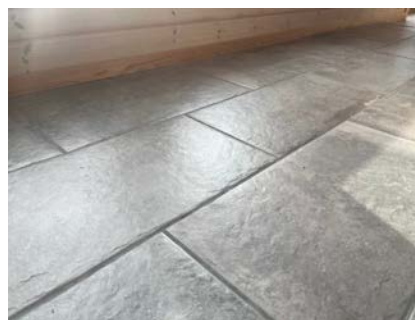
Avvik: Det er registrert punktvis "bom" (hullyd under fliser) på flere fliser i entré/gang.

Risikoen ved å ikke utbedre er at flisene kan løsne, noe som kan føre til skader på gulvet og redusert funksjon.

Gulvfliser i gang.

Det bør vurderes å utbedre fliser med bom for å forhindre at fliser løsner eller sprekker over tid.

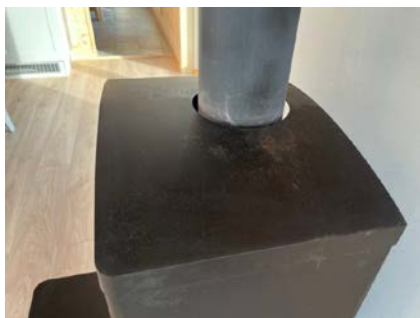
Rustflekker på topp av vedovn.

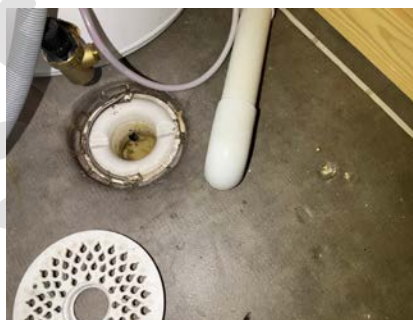
Avvik: Gulvbelegg har skader og det mangler klemring i sluk.

Gulvbelegg og sluk må utbedres.

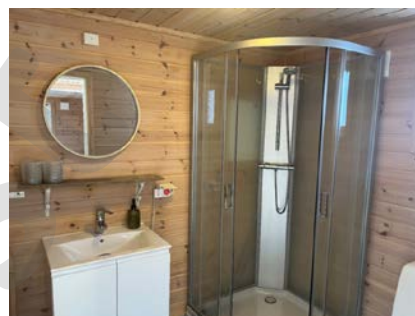
Avvik: Det er ikke membran/tettesjikt i våtsonen. Våtsonene på vegger ved dusj og servant har trepanel uten synlig membran eller tettesjikt. Dette innebærer at veggene

Det er ikke synlig membran/tettesjikt på vegger.

Kostnadsestimatet gjelder kun for eventuell etablering av membran/tettesjikt på vegger i våtsoner (lokale tiltak).

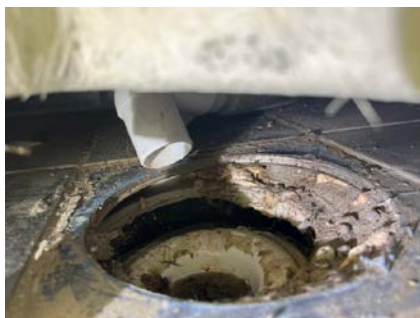
Avvik: Membran kan ikke konstateres (ikke synlig og det foreligger heller ikke dokumentasjon). Da membran/tettesjikt er skjult under og bak fliser og det ikke foreligger dokumentasjon, kan det ikke konstateres type eller utførsel av denne og vurdering er utelukkende på alder og observasjon i sluk. Det er ikke synlig membranmansjett i sluk, begrenset inspisert.

Manglende dokumentasjon og synlig membranmansjett medfører usikkerhet om utførelsen, noe som gir økt risiko for fuktskader og lekkasjer i konstruksjonen.

Sluk under kabinett.

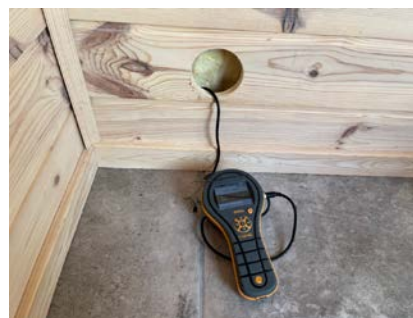
Hulltaking er foretatt i gang mot våtsone til servant, våtsone til dusjsone kunne det ikke tas hull mot grunnnet yttervegg og kjøkkeninnredning. Fuktmåling i trevirke viste normale verdier.

Fuktmåling uten avvik.
