Rotberget 160, 2256 GRUE FINNSKOG

**GRUE FINNSKOG / ROTBERGET**

| Tilstandsrapport ..... | 81 |

Befaringsdato: 05.06.2025

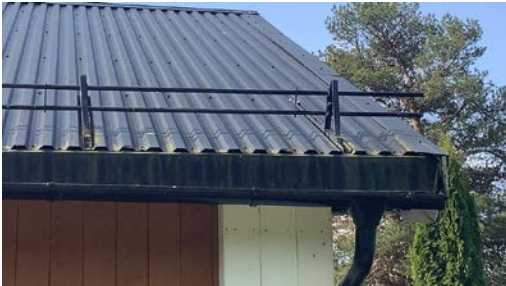
Det er påvist utetthet i undertaket av veggpapp, og pappen egner seg ikke som undertak.  
Taktekking er avsluttet på forkantbeslag mot nord, og avviket medfører økt risiko for fuktskader.

Tekkingen er avsluttet på forkantbeslag.

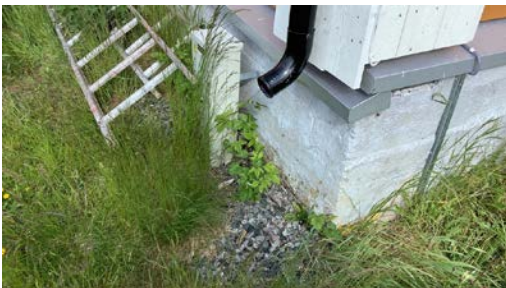
Mangelfull bortledning av takvann.

- Det bør lages system for bortledning av vann fra taknedløp ved grunnmur.

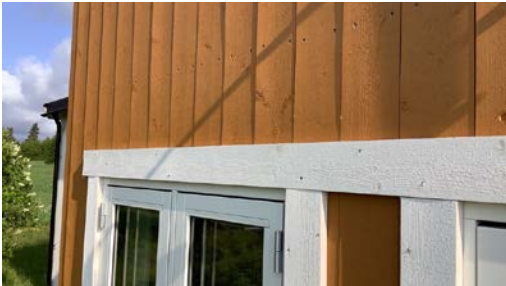
Kledning er utlektet, men ikke krysslektet slik at luft fritt kan gå bak kledning. Avviket medfører økt risiko for kondensering bak kledning. Omramming rundt vinduer er ført helt ned til vannbrett, og dette medfører økt risiko for råteskader da omramming kan trekke opp fukt fra vannbrett. Omramming over vinduer er montert utenpå bordkledning og dette fører til at vann kan trenge inn mellom omramming og kledning. Det er ikke musesikring bak hjørnekasser.

Omramming er montert utenpå kledning.

Det er ikke behov for å gjøre umiddelbare, enkeltstående tiltak for å forbedre lufting bak bordkledningen, men forholdet bør følges med på. Det bør etableres spalte mellom omramming og vannbrett slik at fukt ikke kan trekkes opp fra vannbrett. Det bør monteres vannbrett over vinduer som felles inn i kledningen, eventuelt at det slisses inn et beslag i kledningen som leder vann over omramming. Musesikring bør monteres.

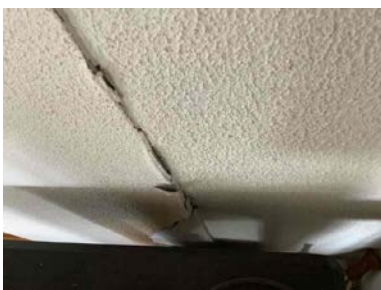
Det er påvist løs puss på brannfast plate og riss i puss på pipe.

Bildet viser løs puss på brannfast plate.

Løs puss og riss kan utbedres ved vedlikehold.

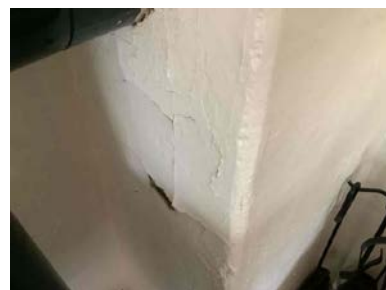
Bildet viser riss i puss.

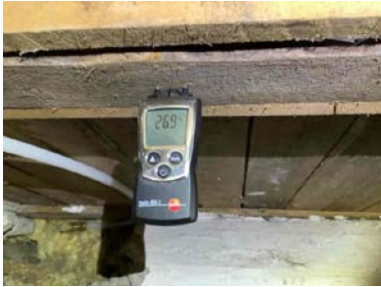
Det er høy luftfuktighet i kjelleren, og det måles forhøyet fuktinnhold i stubbeloftet over kjelleren. Det vil si et fuktinnhold over 20 vektprosent som er en grense for når fuktskader kan oppstå og utvikle seg. Det var ingen synlige råteskader.

Bildet viser fuktmåling i gulvbjelke.

- Det påviste fuktnivå gir grunn til å overvåke konstruksjonen jevnlig for å se utvikling over tid, og eventuelt foreta tiltak for å unngå fuktskader. Luftfuktigheten bør senkes i kjelleren, og dette kan gjøres ved å forbedre ventilasjonen.

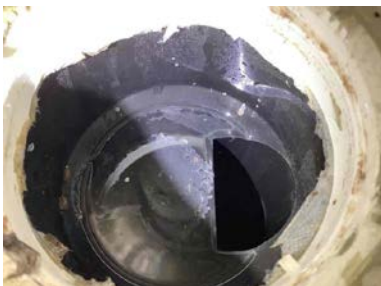
Avviket angående overlapp mellom smøremembran og baderomsplater fører til at badet ikke tåler vannpåkjenning. Tett dusjkabinett må derfor fortsatt benyttes.

Bildet viser plastsluk, og at det er synlig slukmansjett ført under slukets klemring.

- Det må foretas tiltak for å lukke avviket.

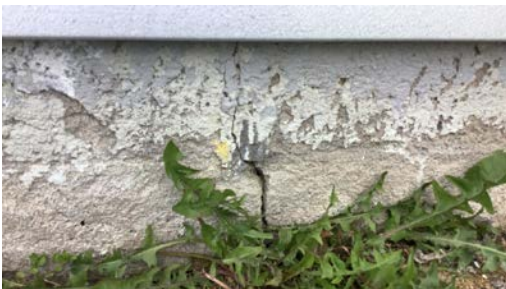
Bildet viser et eksempel på utvendig sprekk i ringmuren.

Utvendig forsegling av riss og sprekker for å forhindre frostspreng.  
Tilstanden må følges med på.

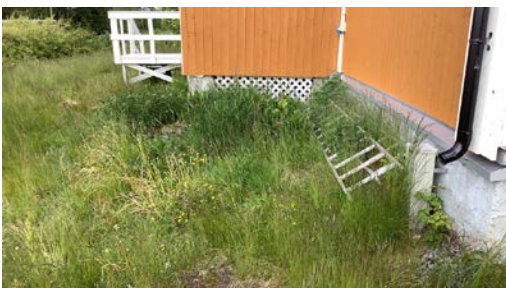
Bildet viser at det ikke er tilfredsstillende fall fra bolig.

Terrengjustering bør utføres for å etablere tilfredsstillende fall fra boligen. Tilfredsstillende fall vil være minimum 1:50 i en avstand på minimum 3 meter fra boligen.

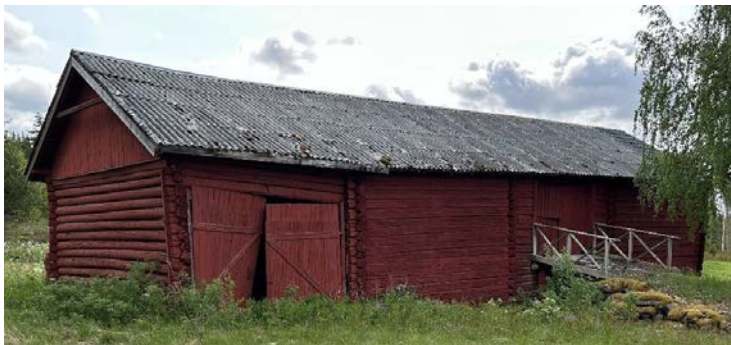
### **Treskerlåve m/sidebygg.**

Bygget er reist på natursteinstufter. Tømmervegger i to etasjer, plassbygde panelte dører til byggets begge etasjer og til sidebygget garasje i bindingsverk med utvendig kledning. Det er utvendig adkomst til kjørsel innvendig på tvers av bygget. Utvendig oppgradert kjørebri i tre fra steinmurt jordfot. Åstak er tekket med bølgeeternitt og to typer metallplater, mangler takrenner. Strengt krav ved bearbeiding av eternittplater. Mye synlige skader på tømmervegger. Grove tregulv i bygget. Bygget er kun egnet til enkel lagring. Det er ikke innlagt elektrisk kraft til bygget, svakt vedlikehold.

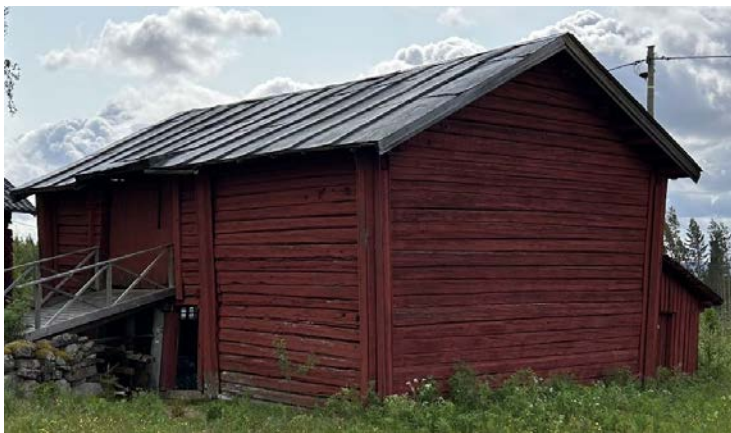
### **Stall låve m/ sidebygg.**

Bygget er oppsatt på natursteinfundament, med tømmervegger, sidebygget utedo i bindingsverk. Lave vegger er utsatt for råteskader. Enkle og to-fløyet dør til bygget. Utvendig kjørebri fra steinmurt brufot til trekjørsel siste del til innvendig kjørsel på tvers og nedkast til høygolv, under kjørsel er det anlagt stall med adkomst fra terreng under låvebri. Kavlegolv i del av stall, betonggolv i del av stall. Stedsbygget sperretak er tekket med bølgeblikk og tønneplater, mangler takrenner. Det er innlagt elektrisk kraft til bygget. Bygget har synlige råte og setningsskader, best egnet til enkel lagring.

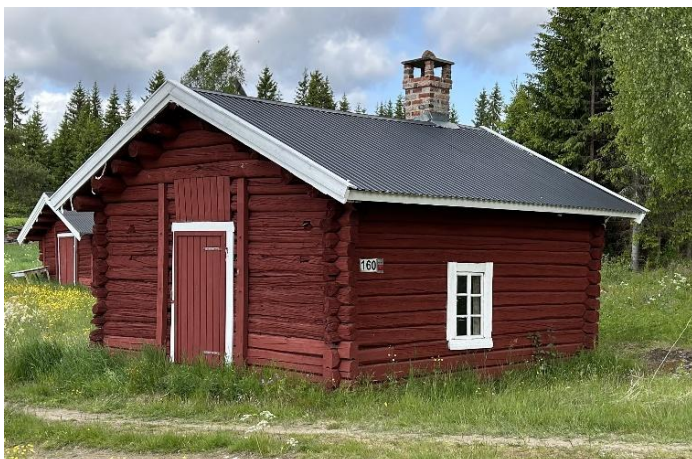
### **Kokstuen.**

Bygget er oppsatt på natursteinfundament, med tømmervegger som har blitt utbedret med skifting av flere laft på bygget. Lave vegger er utsatt for råteskader. Stedsbygget labankdør og enkle sprossevinduer på bygget. Stort rom med stor grue i bygget, grovstøpte betonggulv i bygget, murt pipe over grue som er spekkmurt over yttertak. Stedsbygget sperretak er tekket med profilerte metallplater av nyere dato, mangler takrenner. Det er innlagt elektrisk kraft til bygget. Bygget er oppgradert senere år.

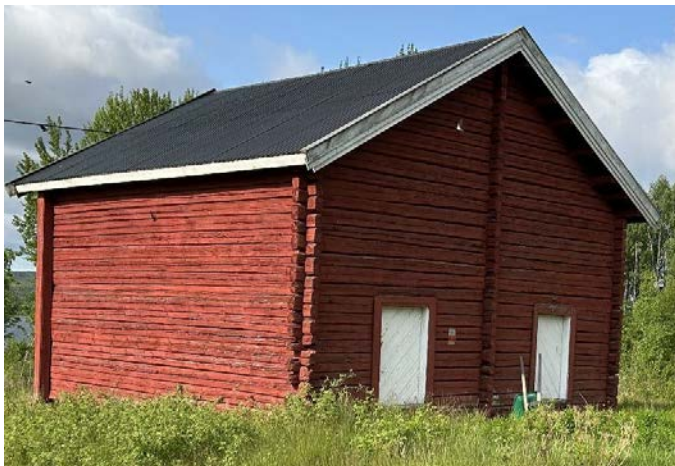
### **Stabbur.**

Bygget er oppsatt på natursteinfundament, med tømmervegger i hele byggets høyde, en vegg er utvendig panelt. Lave vegger er utsatt for råteskader. Stedsbygde labankdører ved inngang fra terreng. Grove tregulv på kraftige etasjeskillere i begge etasjer. To rom i hver av etasjene med innvendig stedsbygget trapp mellom etasjene. Stedsbygget sperretak er tekket med profilerte metallplater av nyere dato, mangler takrenner. Det er innlagt elektrisk kraft til bygget. Bygget er noe oppgradert senere år. Egnet til lagring.
