Hammarsvevegen 11A, 7820 SPILLUM

**Spillum - Enebolig ved sjøen.
Landlig og sentrumsnær
beliggenhet i endeveg.
Uthus med carport.**

Befaringsdato: 07.04.2026

Tilstandsrapport

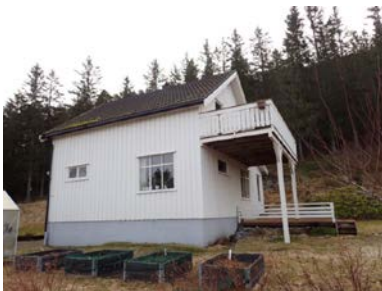
Noe rust på pipebeslag.

Det må monteres snøfangere hvor folk ferdes.

- Overvåk tilstanden jevnlig. For å få tilstandsgrad 0 eller 1 må beslag/renner/nedløp skiftes ut, men tidspunktet for når dette er nødvendig er vanskelig å si noe om.
- Det må foretas tiltak for å lukke avviket.
- Det bør lages system for bortledning av vann fra taknedløp ved grunnmur.

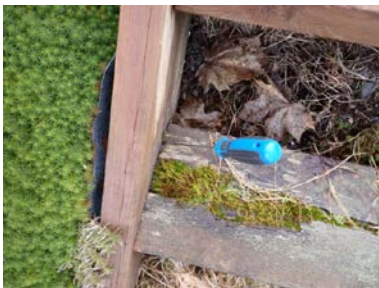
- Det er påvist fukt-/råteskader i konstruksjonen.

- Råteskadede konstruksjoner må skiftes ut.

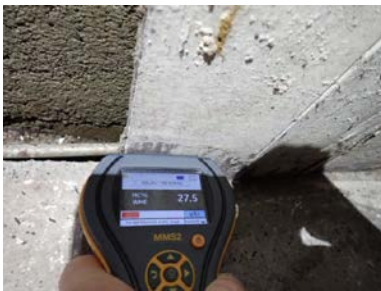
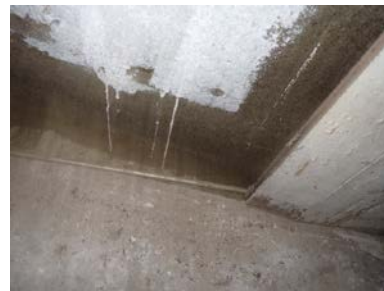
- Det er påvist riss i overflate.

- Det påviste fuktnivå gir grunn til å overvåke konstruksjonen jevnlig for å se utvikling over tid, og eventuelt foreta tiltak for å unngå fuktskader.
- Ytterligere undersøkelser må foretas for å få kartlagt tilstanden og omfanget på eventuelle skader.
- Det anbefales at alt treverk i kjeller fjernes og at kjelleren har mest mulig åpne murkonstruksjoner med god utlufting.
