Bjorelvnesveien 17, 9307 FINNSNES

**Delvis oppgradert familiebolig  
med bra beliggenhet på Bjorelvnes  
- tre soverom, to stuer og  
dobbelgarasje.**

Befaringsdato: 30.01.2026

Rapportdato: 10.02.2026

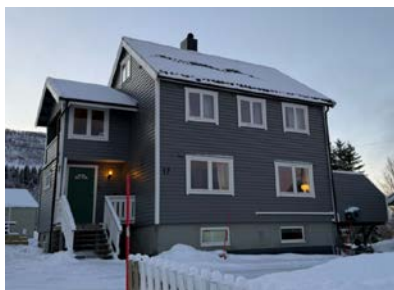
Det er ikke montert snøfangere.

Takstige og pipe bør vurderes når taket er snøfritt, for å sikre at adkomst og sikkerhet er ivarettatt.

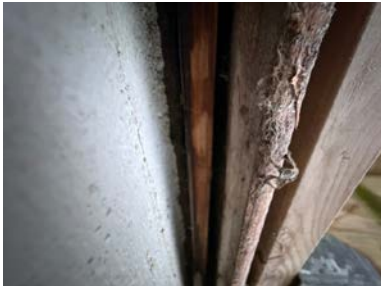
Eksempel på manglende musebånd bak kledningen.

Manglende musebånd øker risikoen for at skadedyr får tilgang til konstruksjonen, noe som kan medføre skader på bygningsdeler. Det anbefales å montere musebånd langs hele fasaden for å hindre adgang for skadedyr.

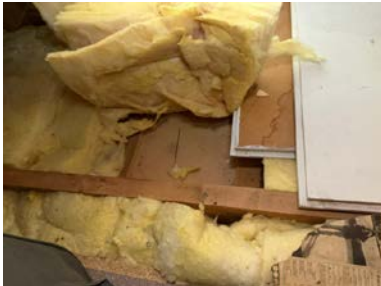
Det er påvist at det ikke er fuktsperre.

Før det gjøres endringer i takkonstruksjonen slik som etterisolering, endring av ventilering, endring av dampsperre eller lignende må de tiltenkte løsningene prosjekteres. Dette for at det ikke skal oppstå andre skader som følge av endringene som blir gjort.

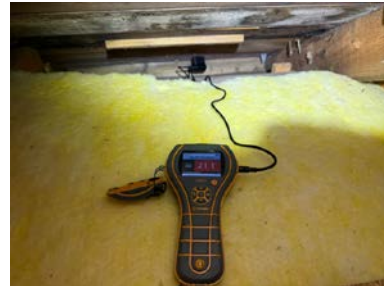
Fuktmåling i trobord.

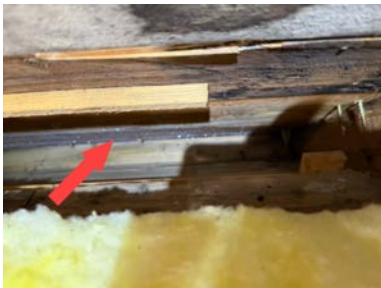
Eksempel på kondensering på undertak.

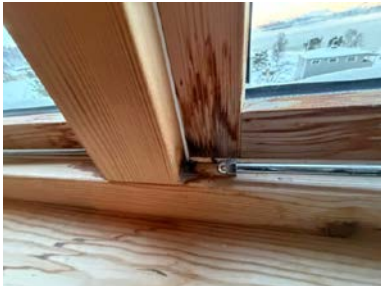
Sikkerhetslåsene som skal hindre full åpning av vinduene i kjøkken og stue er ikke tilfredsstillende. Utvendig omramming (lister) støter mot vannbrettbeslaget. Innvendig er det observert fuktmerker på treverk rundt glasset. Dette er et tegn på kondensering. Eier opplyser at det kommer vann inn i ventiler på vinduer i stuen på sørsiden ved vind- og regnpåkjenninger.

Eksempel fuktmerke på vindu.

Vanninntregning i ventiler på vinduer i stuen ved vind- og regnpåkjenninger må utbedres for å hindre fuktskader. Ytterligere undersøkelser anbefales.

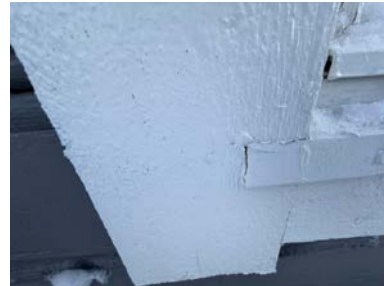
Eksempel på utvendig omramming som støter mot beslag.

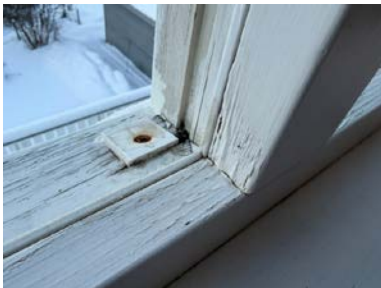
Eksempel fuktmerker i karm.

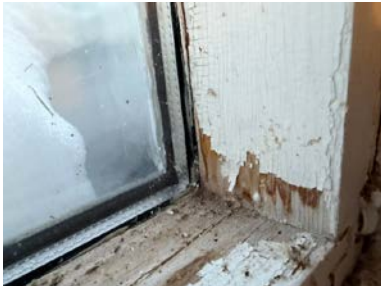
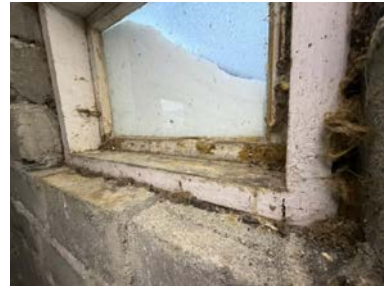
Det er påvist at enkelte vinduer er vanskelige å åpne og lukke. Vinduer er slitte som følge av ytre påvirkninger, og det er sprekker i trevirket og råteskader. Trevirket i vinduene har stedvis forhøyet fuktnivå på innsiden og forekomst av svertesopp. Vinduer fra byggeår anbefales skiftet på grunn av begrenset isolasjonsevne.

Eksempel på fuktskadet vindu.

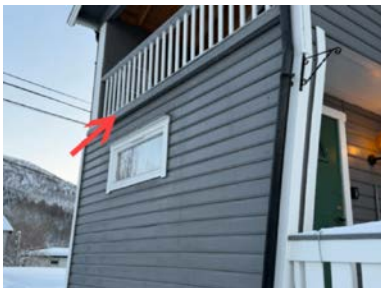
Tekkingen er av en slik alder at det er risiko for oppsprekking og lekkasjer. Avrenning fra balkongen ledes direkte til fasaden. Dette medfører økt fuktbelastning på kledning, vindu og underliggende konstruksjoner.

Avrenningen fra balkongen ledes til fasaden.

Avrenning fra balkongen bør ledes bort fra fasaden for å redusere fuktbelastning på kledning, vinduer og underliggende konstruksjoner, og dermed unngå risiko for råte, sopp og andre fuktrelaterte skader.

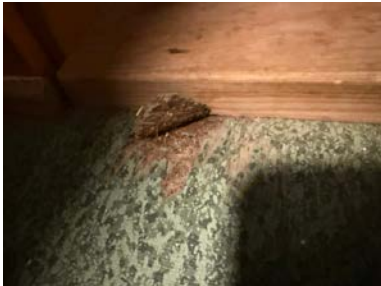
Det mangler stedvis lister. Det er registrert løst gulvbelegg i andre etasje. Det er påvist skader på overflater.

Eksempel skade i belegg.

Løst gulvbelegg i 2. etasje bør festes eller skiftes ut for å redusere snublefare og videre slitasje.

Skader på overflater bør utbedres for å opprettholde estetisk standard og beskytte underliggende konstruksjoner. Overflatene har bruksslitasje og fremstår med utidsmessige material- og fargevalg. oppussing og modernisering må påregnes.

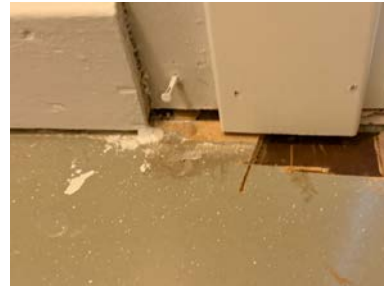
Eksempel på manglende lister.

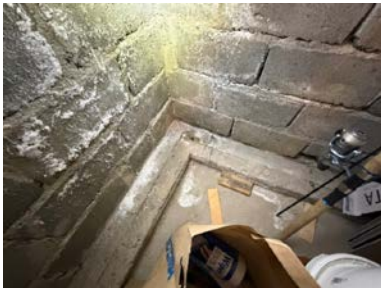
Det er registrert fukt- og råteskader i treverk i kjelleren. På bakgrunn av dette er hulltaking vurdert som ikke nødvendig. Ved boliger oppført i dette tidsrommet er det vanlig at betonggulv mangler fuktsperre mot grunnen, noe som kan medføre kapillært oppsug av fukt. I kjelleren er det observert saltutslag på veggen. Årsaken til saltutslag er fukttilgang til grunnmuren, som oppstår som følge av kapillærsug gjennom grunnmur eller betonggulv eller høy luftfuktighet i etasjen. Fuktmålinger i treverk viser verdier på ca 24 vektprosent.

Saltutslag.

Kostnadsestimatet er knyttet mot fjerning av organisk materiale. Vi anbefaler at det er minst mulig organisk materiale i etasjen og mest mulig åpen betong og murflater. Permanent styrt avfukting vil være med på å bedre klimaet i etasjen.

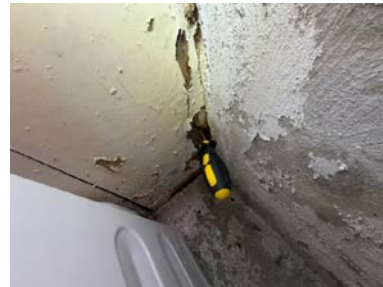
Eksempel på råteskadet treverk.

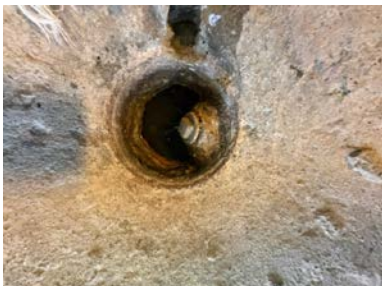
Sluk.

Våtrommet må oppgraderes for å tåle normal bruk etter dagens krav. Det er registrert råteskader og saltutslag på vegger. Det er ikke tettesjikt på vegger eller gulv noe som medfører at overflatene ikke vil tåle vannbelastning. Sluket er av eldre type, noe som tilsier at ved renovering kan det være vanskelig å dokumentere at nye vinylbelegg eller slukmansjetter kan benyttes opp mot denne sluken. Det kan være nødvendig å skifte sluk ved renovering. Rommet er ikke ventilert med mekanisk avtrekk. Det må gjøres oppgradering av våtrommets tettesjikt/membran for at våtrommet skal tåle en normal bruk etter dagens krav (tett våtsone). En samlet TG 3 for rommet er satt med bakgrunn i alder og manglende tetthet i våtsonen på rommet. Ved renovering av rommet må det gjennomføres en helhetlig prosjektering av våtrommet.

En helhetlig oppgradering og prosjektering av våtrommet anbefales for å redusere risiko for skader og sikre forskriftsmessig utførelse.

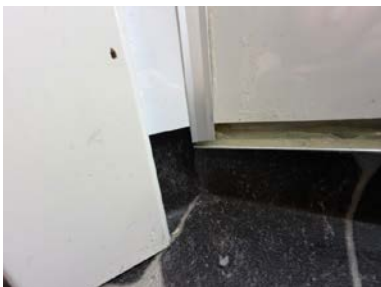
Feil montering og manglende fuging kan føre til redusert levetid på materialene, økt risiko for råte og fuktskader.

Ved å utsette veggoverflater og pipeløp for vann er det stor risiko for at det kan oppstå vannskader.

Feil utførelse med bunn og hjørneskinne samt manglende fuge i nedkant av platene.

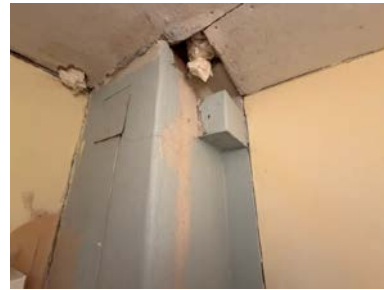
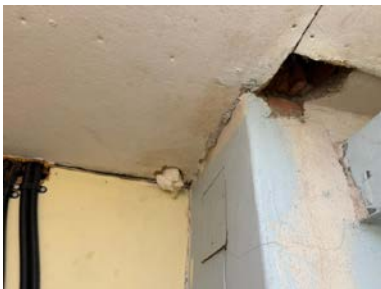
Toalettrommet viser slitasje som vurderes å være større enn normalt og bør oppgraderes for å bedre rommets standard. Der er påvist skade på overflater som hull i tak, vegg og gulv samt laminat som er tatt bort. Ventilasjonen er begrenset til naturlig avtrekk via pipeløp, noe som gir redusert luftutskifting.

Eksempel på skader i taket.

Det må etableres mekanisk avtrekk for å forbedre ventilasjonen, da dagens løsning med kun naturlig avtrekk gir redusert luftutskifting. Konsekvensen av manglende mekanisk ventilasjon er økt risiko for fuktproblemer, dårlig luftkvalitet og redusert levetid på overflater og sanitærutstyr.

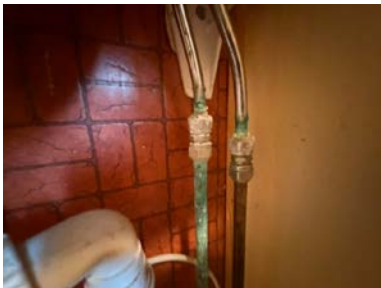
Lekkasjevann fra fordelerskapet vil ikke ledes til sluk. Det er stor avstand mellom klamringer på kobberrør. Det er registrert irr på rør. Mer enn halvparten av forventet brukstid er passert for de innvendige kobbervannledningene.

Eksempel på irr.

Irr på rør kanføre til lekkasjer, det anbefales derfor nærmere undersøkelser og eventuell utbedring for å redusere risiko for videre korrosjon og vannskader.

Siden mer enn halvparten av forventet brukstid for de innvendige kobbervannledningene er passert, bør tilstanden overvåkes jevnlig. For å oppnå tilstandsgrad 0 eller 1 må røranlegget skiftes ut, men tidspunktet for når dette er nødvendig er vanskelig å fastslå. Ved renovering bør det påses at røranlegget dokumenteres av fagperson.

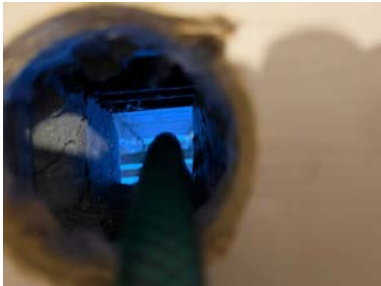
Eksempel på manglende netting i gjennomføring.

Det bør monteres netting og kappe på ventilgjennomføringer utvendig for å hindre inntrengning av vann og skader fra skadedyr.

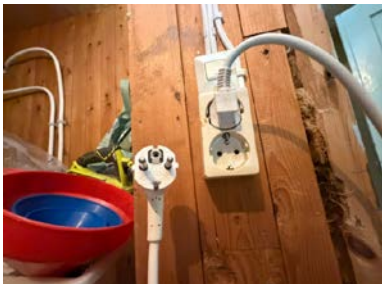
Eldre varmtvannstanker har økt risiko for plutselige skader og lekkasjer.

Berederens tilkobling.

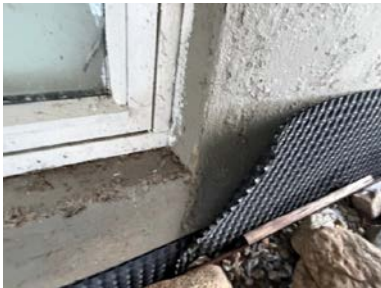
Overgang mellom fuktsikring og murpuss mangler overdekning/list.

Åpen avslutning av fuktsikringen kan medføre at vann og smuss trenger bak platen, noe som kan redusere fuktsikringens funksjon og gi økt fuktbelastning på grunnmur. Montering av overgangslist anbefales.

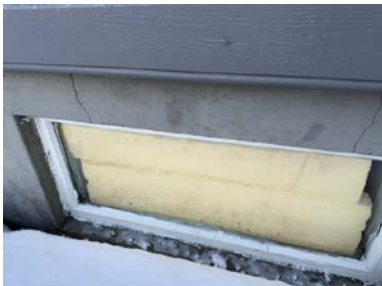
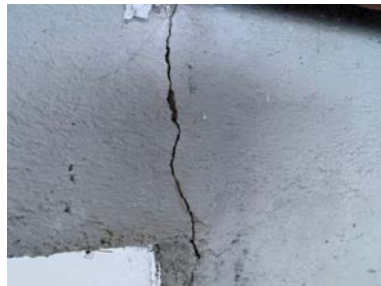
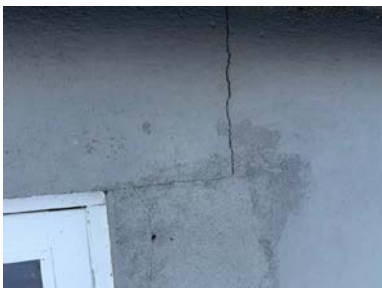
Det er registrert skråriss som er symptom på setninger. Det er påvist sprekker i pussede fasader, og fasaden under inngangspartiet mangler overflatepuss.

Eksempel på riss.

Det anbefales å overvåke tilstanden og vurdere ytterligere undersøkelser for å avdekke årsaken til setningene.
