Skogfaret 4, 3946 PORSGRUNN

**Halvpart av innholdsrik  
tomannsbolig på Eidanger |  
Badstue | Kort vei til Tveten skole |  
Garasje.**

Del av tomannsbolig  
Skogfaret 4  
3946 Eidanger

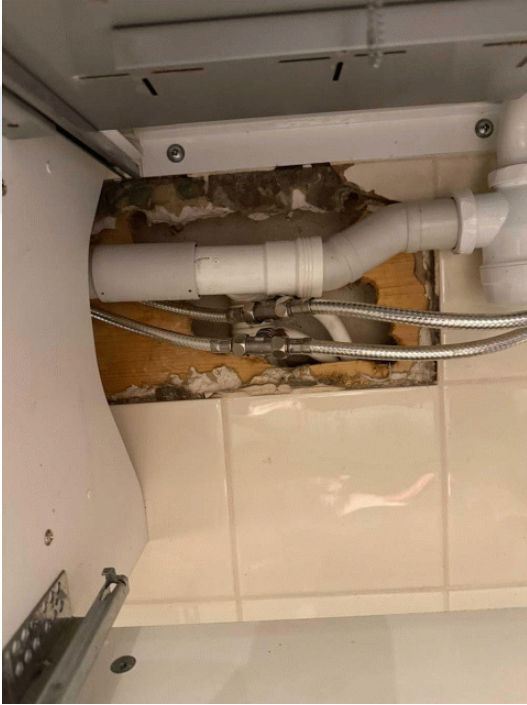
Det ble ikke boret hull i tilstøtende vegg for våtsonen, da vegger/yttervegger er oppført av betong. Det ble foretatt overflatesøk uten nevneverdige fuktverdier.

Tettedetaljer ved rørgjennomføringer tilknyttet vann og avløp til servant er ikke tilstrekkelig. Fare for fukt i konstruksjon. Tettedetaljer bør fornyes.

TG2 vurderes grunnet ikke tilstrekkelig tettedetaljer rundt rørgjennomføringer og ingen synlig slukmansjett i slukene.
