Oppsalveien 147, 7203 VINJEØRA

**Fritidseiendom beliggende i  
landlige omgivelser på Staurset |  
Båtplass medfølger**

| Befaringsdato: 20.08.2025 | Rapportdato: 04.09.2025 | Oppdragsnr.: 20704-1588 | Referansenummer: GG1330 |
| Autorisert foretak: Midt Norsk Takst AS | Sertifisert Takstingeniør: Svenn Marius Skålvik | Vår ref: Svenn Marius Skålvik | |

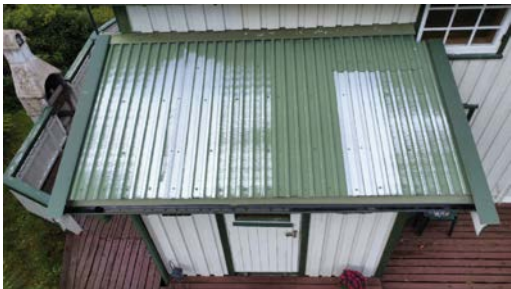
- Det er noe synlig rust/avskaling av lakk på takplater

Tak over inngang

- Overvåk tilstanden jevnlig. For å få tilstandsgrad 0 eller 1 må tekkingen skiftes ut, men tidspunktet for når dette er nødvendig er vanskelig å si noe om.
- Når taktekking og undertak begynner å bli gamle, øker risikoen for lekkasjer, noe som kan føre til omfattende og kostbare reparasjoner av underliggende konstruksjoner dersom en ikke foretar tiltak på konstruksjonene før dette oppstår.
- Lokal overflatebehandling av rust/avskaling av lakk er anbefalt for å øke takets levetid. Det er utført flikking av skader på hovedtak i 2016/2017

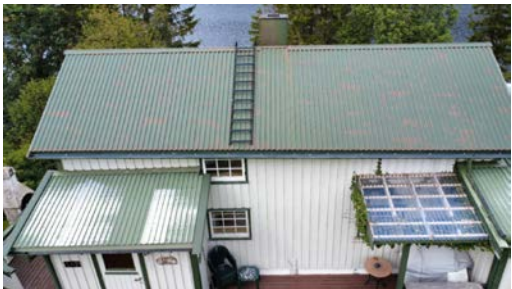
Oversikt hovedtak

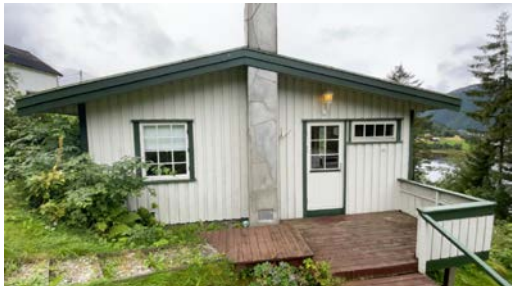
Trapp i tre til veranda med malt håndløper på en side. Høyde på håndløper er målt til ca. 75 cm

- Åpninger i rekkverk må endres for å tilfredsstille krav på byggemeldingstidspunktet.
- Rekkverkshøyde må endres for å tilfredsstille krav på byggemeldingstidspunktet.
- Håndløper må monteres for å lukke avviket.
- Overflatebehandling av overflater må kunne påregnes for å lukke avviket

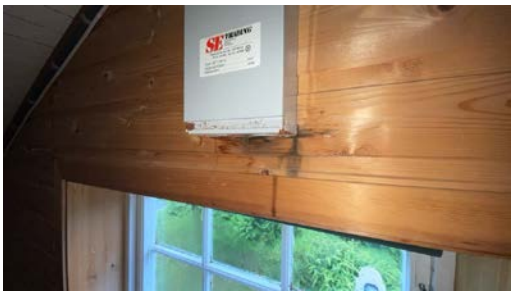
Fuktmerker ved hovedbryter til strøm på loftsgang. Ingen forhøyede fuktverdier er målt på befaringsdagen.

- Lokal utbedring må kunne påregnes. Det må også kunne påregnes noe flikking/utbedring når inventar tas ned og flyttes ut

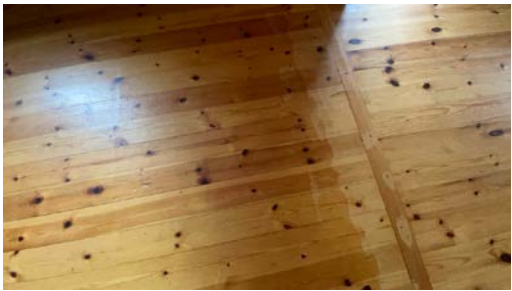
Overflateslitasje/merker i tregulv på stuer/kjøkken

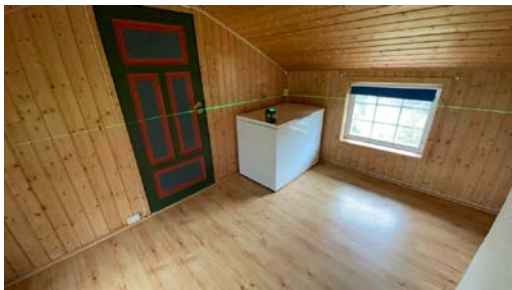
Plassering av laser ved kontroll av allrom. Det er målt 42 mm høydeforskjell gjennom rommet. TG 3. Over en avstand på 2 meter er det målt 42 mm fra ytre hjørne mot gang nedside til senter av rommet. TG 3

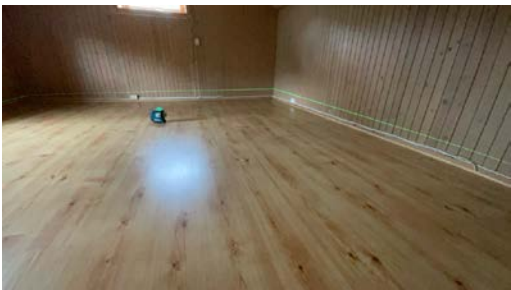
Plassering av laser ved kontroll av soverom. Det er målt 118 mm høydeforskjell gjennom rommet. TG 3. Over en avstand på 2 meter er det målt 77 mm fra yttervegg ved stikkontakt mot laserplassering. TG 3

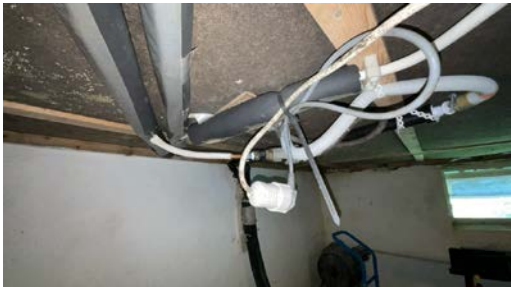
Ikke fagmessig utførelse på tilkobling av oppvaskmaskin

- Tidspunkt for utskiftning av vannledninger nærmer seg.
- Det er ikke behov for utbedringstiltak siden anlegget fungerer i dag, men ut ifra alder kan skader plutselig oppstå på eldre anlegg.
- I forbindelse med oppgradering av våtrom vil det være naturlig med utskiftning av rør.

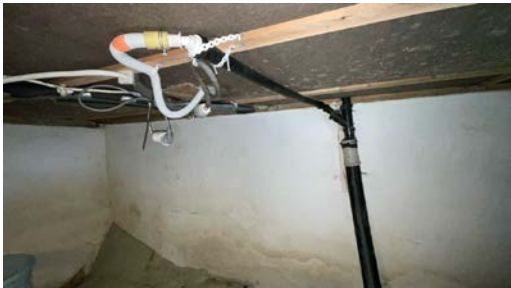
Ikke fagmessig utført arbeid med tilkobling av avløp til oppvaskmaskin

- I forbindelse med oppgradering av våtrom vil det være naturlig med utskiftning av rør.
- Eldre avløpsrør har blant annet større sannsynlighet for lekkasjer, noe som kan føre til omfattende og kostbare vannskader i boliger.
- Det er ikke behov for utbedringstiltak siden anlegget fungerer i dag, men ut ifra alder kan skader plutselig oppstå på eldre anlegg.
