**Liten men velholdt enebolig på  
Fagerhaug**

Befaringsdato: 24.04.2025

# Tilstandsrapport

## ENEBOLIG

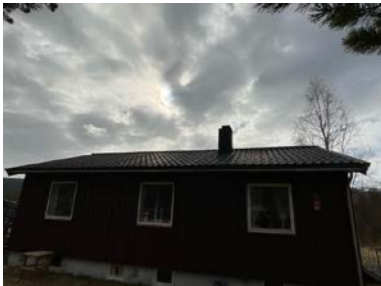
- Det mangler snøfangere på hele eller deler av taket, men det var ikke krav om dette på byggemeldingstidspunktet.
- Det mangler tilfredsstillende adkomst til pipe for feier.
- Det er avvik:

Det er ikke montert takstige for feier. Det bemerkes også frostspreng i taknedløpene samt at det ikke er montert snøfangere. Det var oppholdsvær på befaringsdagen slik at renner og nedløp er ikke kontrollert med tanke på eventuelle lekkasjer i skjøter.

Takstige må monteres. Det anbefales også montering av snøfangere samt utskifting av taknedløp med frostspreng.

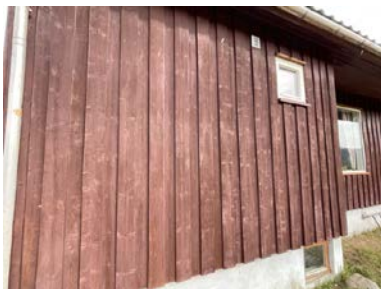
## TG 2 Veggkonstruksjon

Veggene har bindingsverkskonstruksjon fra byggeår. Fasade har stående bordkledning. Det opplyses at utvendig panel sist ble overflatebehandlet i 2020.

Luftingen bak panelet er begrenset på grunn av museklosser. Panelet har stedvis sprekk/slitasje og da spesielt i solvegger. Det bemerkes ett hull etter hakkespett i panelet. Det er også foretatt tetting av 2 hull etter hakkespett.

Det anbefales jevnlig overflatebehandling av panel med sprekk/slitasje. Ved utskifting av panel må det påses tilstrekkelig lufting bak panelet. Hull etter hakkespett må tettes.

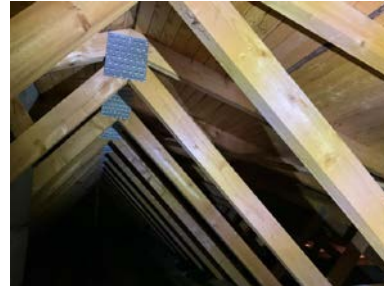
## TG 2 Takkonstruksjon/Loft

- Det er registrert symptom på aktivitet fra skadedyr

Det anbefales nærmere undersøkelser med tanke på omfang og eventuelle skader, samt foreta tiltak slik at mus ikke kommer inn i konstruksjon.
