**Velholdt enebolig på Fagerhaug**

# Velholdt enebolig på Fagerhaug

# Tilstandsrapport

## ENEBOLIG

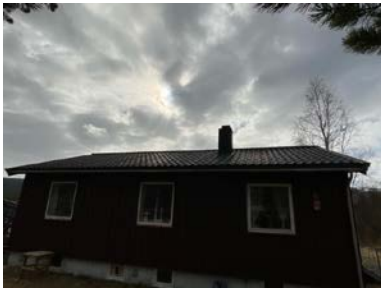
## TG 2 Veggkonstruksjon

Veggene har bindingsverkskonstruksjon fra byggeår. Fasade har stående bordkledning. Det opplyses at utvendig panel sist ble overflatebehandlet i 2020.

Luftingen bak panelet er begrenset på grunn av museklosser. Panelet har stedvis sprekk/slitasje og da spesielt i solvegger. Det bemerkes ett hull etter hakkespett i panelet. Det er også foretatt tetting av 2 hull etter hakkespett.

Det anbefales jevnlig overflatebehandling av panel med sprekk/slitasje. Ved utskifting av panel må det påses tilstrekkelig lufting bak panelet. Hull etter hakkespett må tettes.
