Nøkkelinformasjon

Salgsobjekt: Landbruk
Eierform: Eiet
Byggeår: 1950
BRA-i/BRA Total 607/2794 kvm
Tomtstr.: 3640800 m²
Soverom: 5
Gnr./bnr. Gnr. 8, bnr. 1
Gnr. 8, bnr. 2
Gnr. 9, bnr. 3
Gnr. 94, bnr. 1
Oppdragsnr.: 1201240047

Innholdsrik landbrukseiendom med flere støler og hyttetomter. Melkekvote

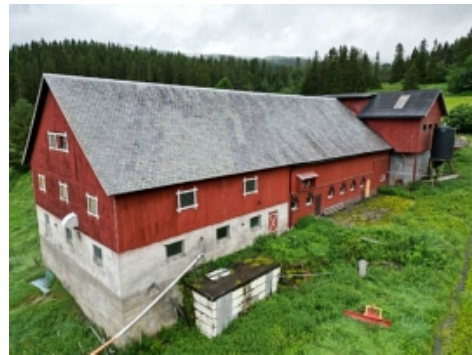
Driftsbygning Skifertekket tak på hoveddel og stålplatetekking på silobygget. Merk avskalling i pussoverflater under vinduer.

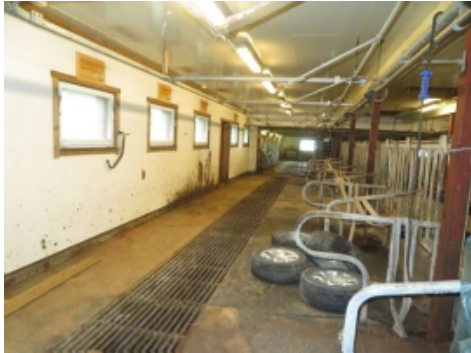
Driftsbygning Pussavskalling under vinduer og manglende omramming etter montering av vinduer. Påvist setningsprekk i veggkonstruksjonen (Skråsprekk over og under ett av vinduene). Merk behov for overflatebehandling av ytre gavlvegg.

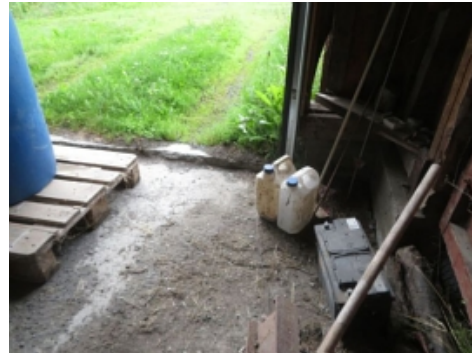
Garasje Sprekk i gulv pga setning.

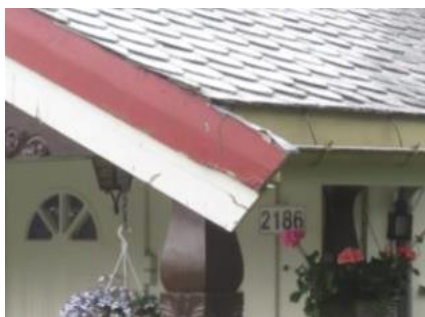
Fuktpåkjennning på nedre del av vindski.
