**Prisant.:** Kr 9 990 000,-  
**Omkostn.:** Kr 251 100,-  
**Total ink omk.:** Kr 10 241 100,-  
**Selger:** Gullik Riste

**Salgsobjekt:** Landbruk  
**Eierform:** Eiet  
**Byggeår:** 1950  
**BRA-i/BRA Total** 607/2794 kvm  
**Tomtstr.:** 3640800 m<sup>2</sup>  
**Soverom:** 5  
**Gnr./bnr.** Gnr. 8, bnr. 1  
Gnr. 8, bnr. 2  
Gnr. 9, bnr. 3  
Gnr. 94, bnr. 1  
**Oppdragsnr.:** 1201240047

# Innholdsrik landbrukseiendom med flere støler og hyttetomter. Melkekvote

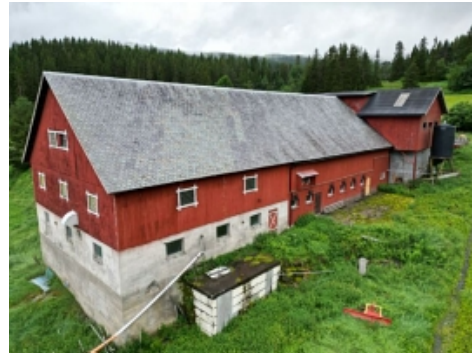
**Driftsbygning** Skifertekket tak på hoveddel og stålplattetekking på silobygget. Merk avskalling i puss overflater under vinduer.

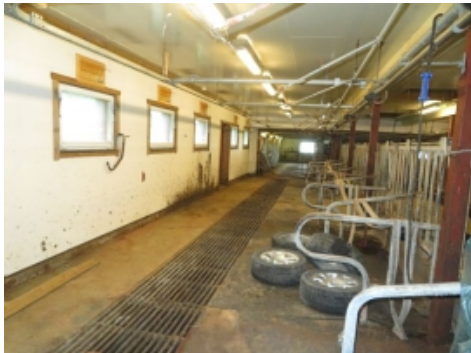
**Driftsbygning** Pussavskalling under vinduer og manglende omramming etter montering av vinduer. Påvist setningsprekk i veggkonstruksjonen (Skråsprekk over og under ett av vinduene). Merk behov for overflatebehandling av ytre gavlvegg.

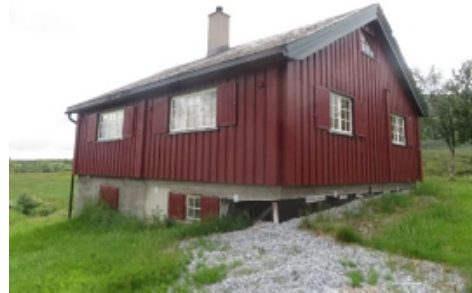
**Sæl** Dels noe nye ringmurssystemer på deler av bygget. Det ses benyttet platon grunnmursplast som fuktsikringspapp mot terreng.

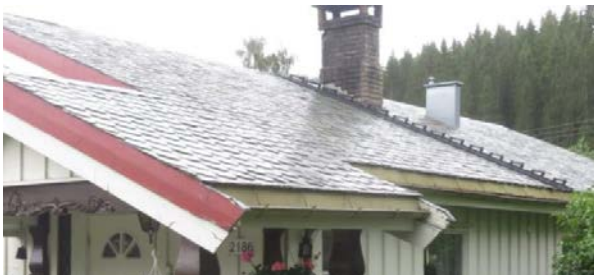
**Vurdering av avvik:**  
• Mer enn halvparten av forventet brukstid er passert på taktekingen.  
Levetid | Skifertakstein over 40 år - "Mer enn halvparten av forventet brukstid er oppbrukt" = TG 2

Skifertekking fra byggeår.

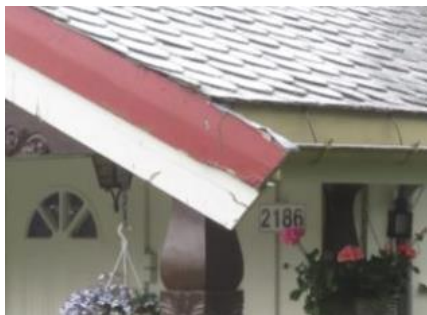
Fuktpåkjennning på nedre del av vindski.

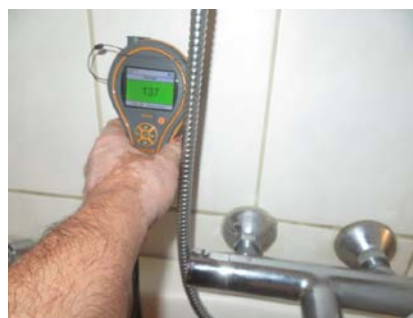
Overflatesøk i dusjsone - normale verdier, ingen påviste avvik.
