Trygve Lies veg 13, 2414 ELVERUM

**Arkitekttegnet enebolig med innholdsrik planløsning over 2 plan, garasje og carport. Solrike terrasser og skjermet hage!**

| Tilstandsrapport ..... | 48 |

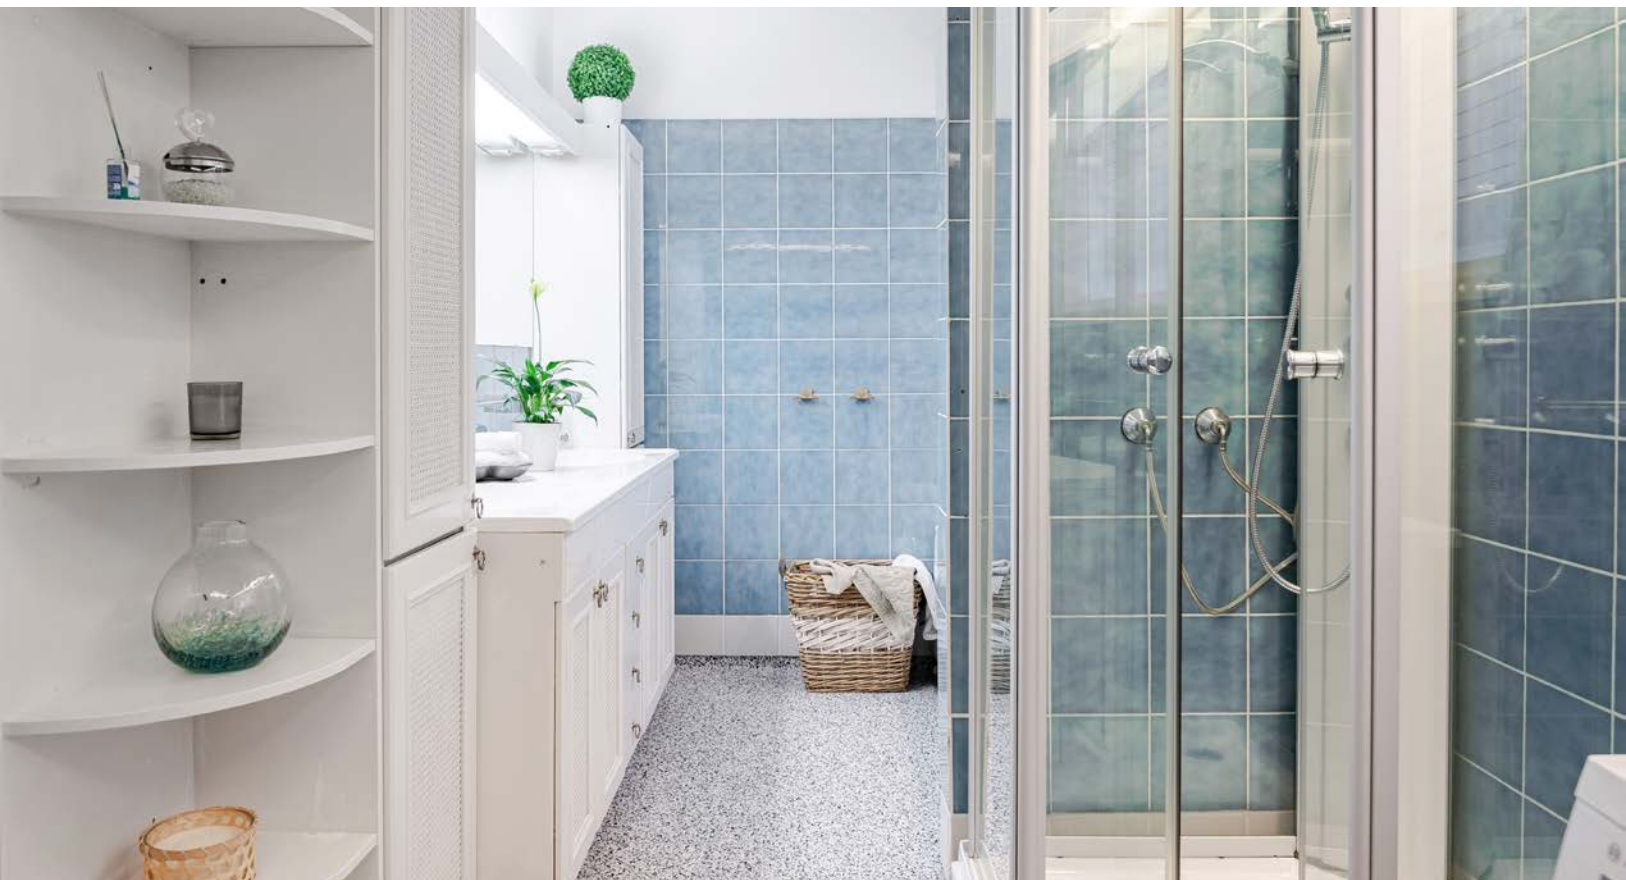
Stort og lyst bad/vaskerom i 1. etasje. Baderommet har fått TG3 i tilstandsrapporten og må totalrenoveres.

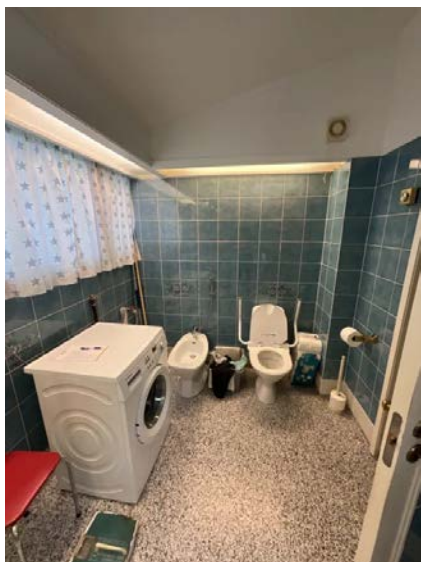
## 6.24 Våtrom: Bad 1.etasje

Det er behov for totalrenovering av våtrommet!

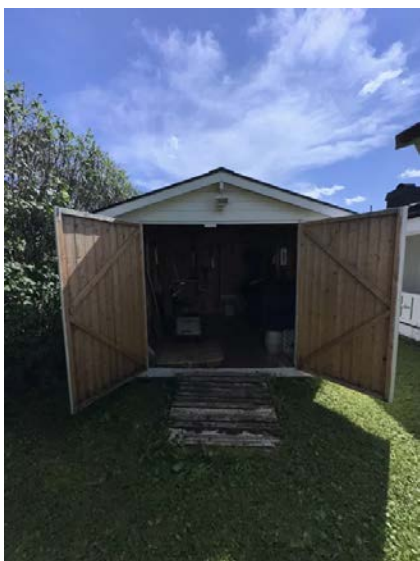
## 6.29 Øvrig: Garasje og bod.

Inntilbygget carport som er asfaltert innvendig. Garasje asfaltert innvendig. Yttervegger oppført i bindingsverk. Innvendig kledd med gips. Leddport i metall med portåpner. Innlagt lys og strøm. Det registreres sprekker i asfalt.

Inntilbygget bod med utvendig adkomst. Gulv med stubbloftkonstruksjon. Vegger oppført i bindingsverk. Innvendige overflater med spongulv, vegger med trepanel og himling med gips. Innlagt lys og strøm. Plassbygget tredør. Fundamenter må utbedres.
