Ormsøyveien 7, 8845 SELØY

**Fritidsbolig fint beliggende på  
Seløya.**

tilstandsanalyse Ormsøyveien 7, 8850 HERØY  
Ormsøyveien 7  
8850 Herøy

EIERSKIFTERAPPORT™

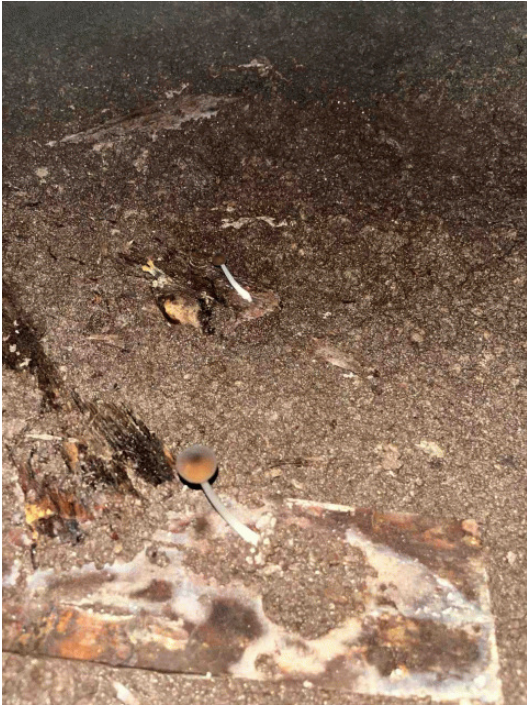
Avstand mellom bjelker og fuktig grunn er lav enkelte steder.

Tiltak anbefales for å bedre uttørking og beskytte trekonstruksjoner mot fuktskader.

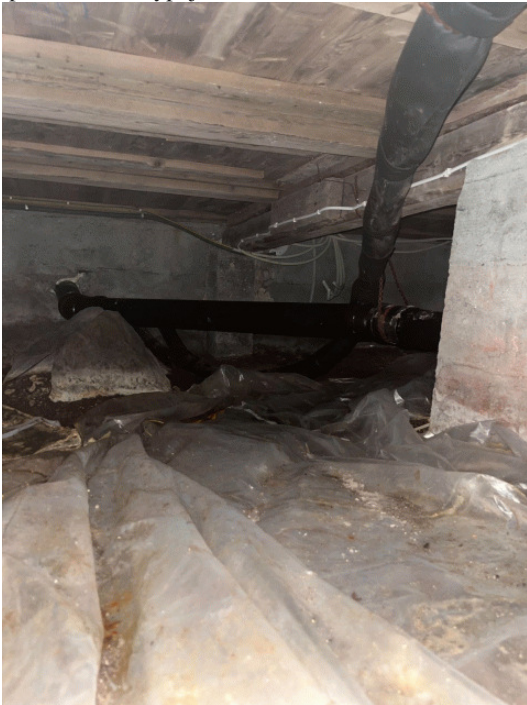
**TG 3** 1.3 Drenering  
Fall fra grunnmur vurderes ikke som tilstrekkelig.

Boligen har etablert dreneringssystem, men det ble ved befarung avdekket flere forhold som tilsier at utførelsen er mangelfull og ikke fungerer etter sin hensikt. Det ble opplyst at drensrørene er lagt for høyt, og dermed ikke effektivt leder bort overflate- og grunnvann fra konstruksjonen. I tillegg ble det observert at dreneringen er koblet til avløpssystemet, noe som ikke er i tråd med gjeldende tekniske forskrifter. En slik løsning øker risikoen for tilbakeslag, kloakklukt og overbelastning i avløpsnettet.

Det er ikke etablert kapillærbrytende sjikt mellom grunn og trekonstruksjoner.

Det anbefales etablering av ny drenering med korrekt fall og separering fra avløpssystem, samt vurdering av sand-/plastdekke i krypkjeller.

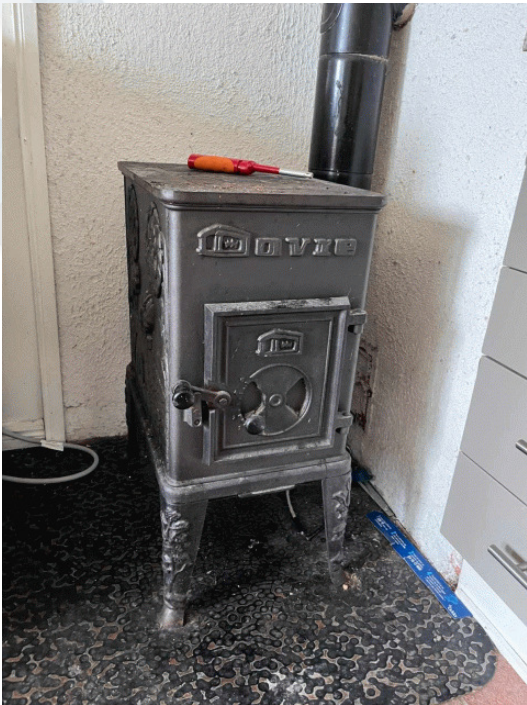
**TG 3** 7.1 Piper og ildsteder

Bak stueovnen er det montert såkalte "juksefliser" (dekorpanel med flismønster). Det er ikke dokumentert at dette er ubrennbart, og det kan derfor utgjøre et brannteknisk avvik dersom avstandskrav til brennbart materiale ikke er oppfylt.

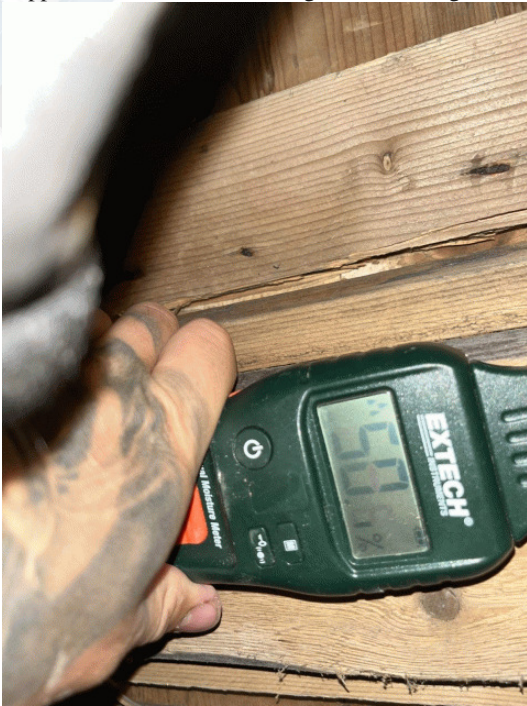
**Merknader:** Det ble utført fuktmåling mot himling i krypkjeller, og det ble registrert over 50 % fuktinnhold i treverk flere steder.

Soppvekst er observert i terreng under himling, noe som bekrefter vedvarende fuktige forhold.

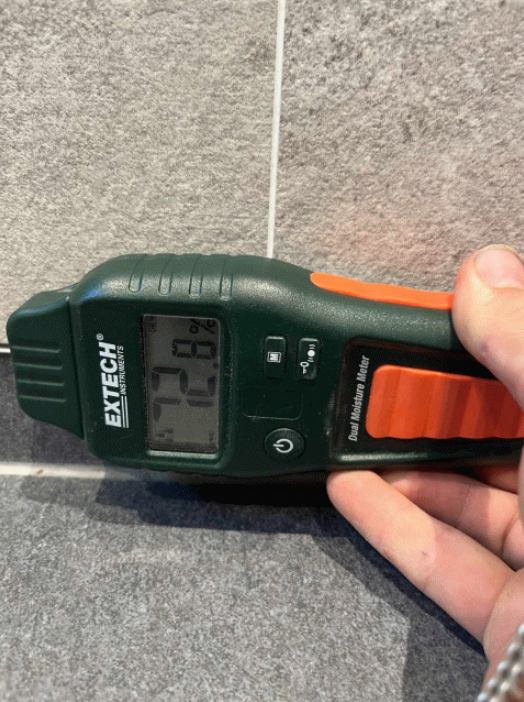
Det er ikke montert dørterskel, og gulvet ligger i plan med tilliggende rom, uten oppkant som hindrer vannflukt.

Himlingen viser ingen tegn til skader eller misfarging.

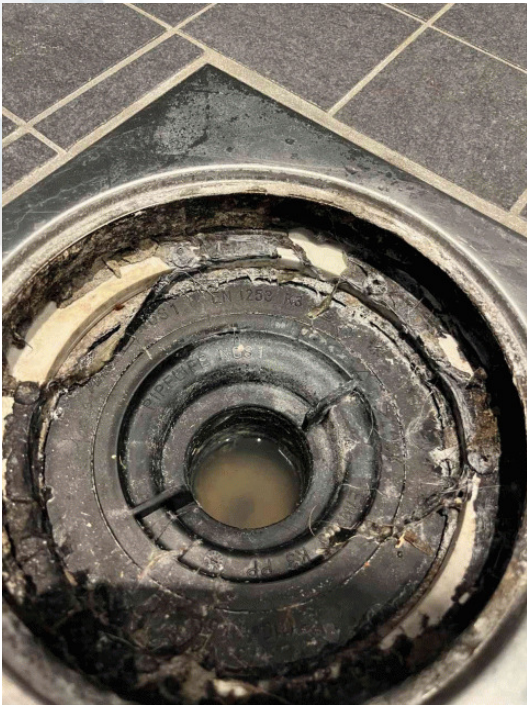
Det er påvist fukt i vegg over flisnivå, trolig pga. manglende tetting (f.eks. fug/silikon), ikke nødvendigvis svikt i membranen.

Sluktype og tetningsløsning er ikke åpnet og er derfor ikke kontrollert visuelt i sin helhet.

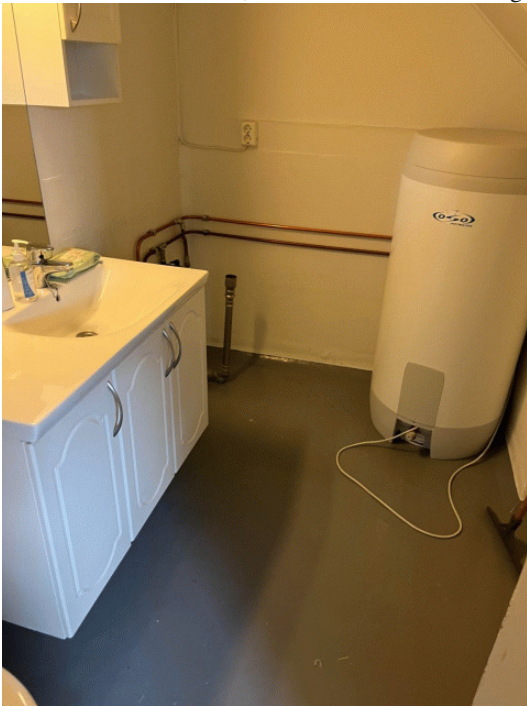
Det mangler spalte i døråpning

Bruken av vaskerommet, med varmtvannsbereder og vaskemaskin, innebærer reell risiko for vannpåvirkning.

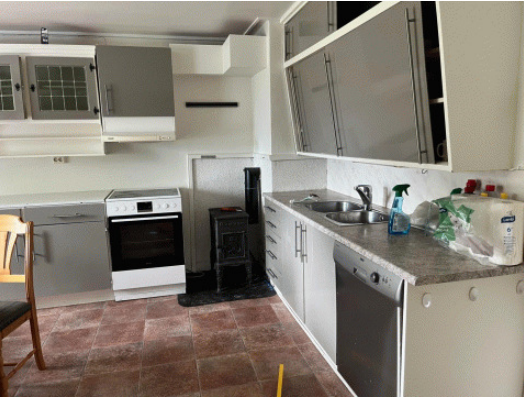
Det er ikke dokumentert tettesjikt i benkeskap eller bak oppvaskmaskin, og det er risiko for skjult lekkasje ved rørkoblinger.

Kjøkkenet er trolig fra før dagens krav til vannskadesikring ble innført, og fremstår som modent for oppgradering.
