Kvernåa hytteområde 110, 2425 LJØRDALEN

**Trivelig, maskinlaftet familiehytte
nær de gode naturopplevelsene!
Unik tomt høyt i terreng. Nær
Ljøraelva/Fulufjellet**

Oppdragsnr.: 1211240217

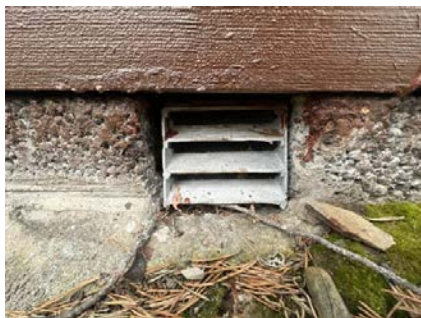
Viser lufteluke tilknyttet krypkjeller. Det registreres utettheter rundt ventil.

Anbefaler å inspisere kryprom, dette kan gjøres med kamera av fagkyndig personell. Dette for å kunne kontrollere tilstanden og eventuelle behov/tiltak.

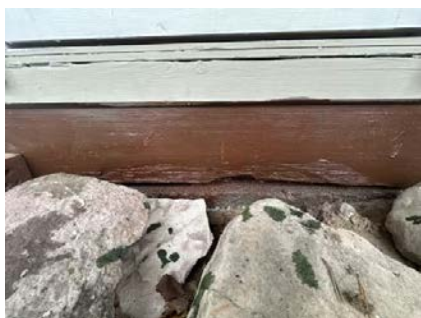
Trevirke med tidligere råteskade behandlet godt med beis. Antatt fuktoppptrekk fra grunnmur eller

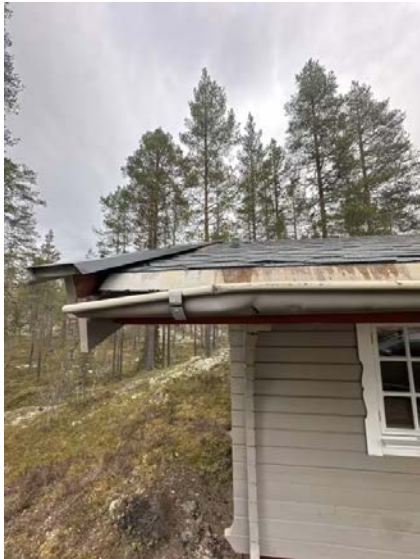
Det registreres sprekker og skader i takrenner.

Det registreres nedbøy/skjevheter i takrenner.

Utbedring av skader må påregnes.

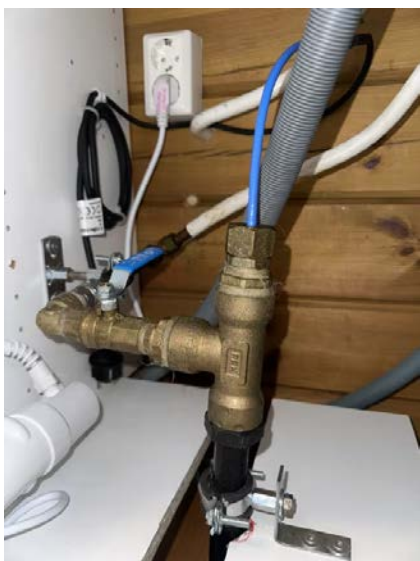
Vannrør er fra byggeåret, og har nådd en alder hvor det vil være økt risiko for lekkasjer.

Noe fukt skjolder ved gulv ved inntak. Ved prøving av to tappesteder samtidig ble det registrert et trykkfall.

Viser vanninntak og hovedstoppekran under kum på kjøkken. Det registreres kondens på rør og koblinger.

Vannrør må isoleres for å unngå frost og kondens.

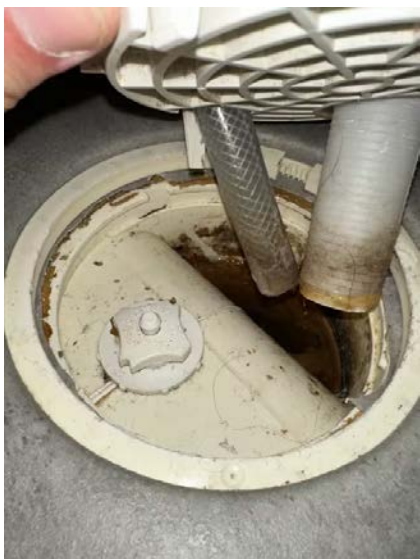
Viser sluk plassert under dusjkabinett. Synlig vinyl under klemring.
