Munkoddveien 2, 3142 VESTSKOGEN

**Innbydende og oppgradert del av
tomannsbolig moderne standard,
3 sov, flott terrasse og god
planløsning!**

Tilstandsrapport

Befaringsdato: 15.04.2026

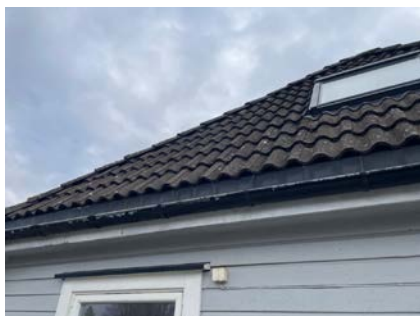
TG 2 Veggkonstruksjon

viser tegn til elde og slitasje. Det er registrert noe avskalling av maling, luftbobler samt områder med oppsamling av maling. Det er også observert at spiker er slått for langt inn i kledningen, noe som gir dype spikerhull og øker risikoen for fuktskader. Enkelte deler av trekledningen har begrenset lufting i nedre kant mot grunnmur, og det mangler musestopper enkelte steder i nedre kant.

Konsekvens/tiltak: Det bør utføres tiltak for å bedre lufting i nedre kant av kledningen mot grunnmur, samt montere musestopper der dette mangler. Overflatebehandling bør utbedres, inkludert utbedring av avskallet maling og dype spikerhull, for å redusere risikoen for fuktskader og forlenge levetiden på kledningen. Manglende lufting og utilstrekkelig overflatebehandling kan føre til skjulte fuktskader i veggkonstruksjonen, råte og redusert levetid på trekledningen.

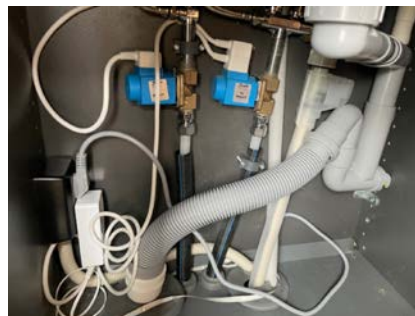
TG 2 Vannledninger

Det er påvist ufagmessig utførelse av vannledninger. Mer enn halvparten av forventet brukstid er passert på innvendige vannledninger. Det mangler tettemuffer i enden av varerør på rør-i-rør-system. I kjelleren fremstår vannrørene fra kjøkkenet som grovt og midlertidig montert, og det er noe gjenstående arbeid. På kjøkkenet mangler det tettemuffer i enden av varerørene. Deler av vannrørene i kjelleren er av eldre dato/byggeår, og det er en del rust og irr på vannrør. Normal levetid nærmer seg også oppbrukt på de deler av vannrør som er av eldre dato/byggeår.

Vannrør fra kjeller og opp til 2. etasje er plassert i yttervegger, noe som øker risikoen for frost. Som et forebyggende tiltak mot frost er det montert varmekabel på vannrørene, og denne må benyttes ved behov for å unngå at vannrørene fryser.

- Anlegget må sjekkes av fagperson, som må utføre eventuelle tiltak på anlegget.

Det bør monteres tettemuffer i enden av varerørene på kjøkkenet for å hindre lekkasjer og vannskader. Vannrørene fra kjøkkenet i kjelleren bør ferdigstilles og utføres fagmessig for å redusere risikoen for lekkasjer og følgeskader. Eldre vannrør i kjelleren bør vurderes for utskifting, da normal levetid nærmer seg slutten og det er økt risiko for plutselige lekkasjer og vannskader.
