Tøffelgata 41, 4485 FEDA

## Feda - Rivnings objekt på flott tomt!

# Tilstandsrapport

## ENEBOLIG

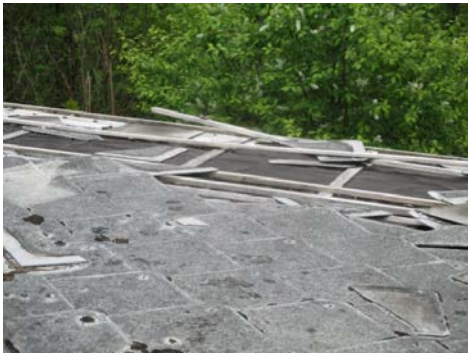
Taktekking:  
Det er påvist skader eller avvik på selve taktekkingen.  
Større skader på ene siden av opprinnelig del og noe slitt/skadet på tilbygget deler.  
Konsekvens/tiltak  
• Taktekkingen må skiftes eller utbedres.  
Taktekkingen må skiftes i sin helhet på hoved og tilbygget del.  
Kostnadsestimat: 100 000 - 300 000.

Større skader på opprinnelig del

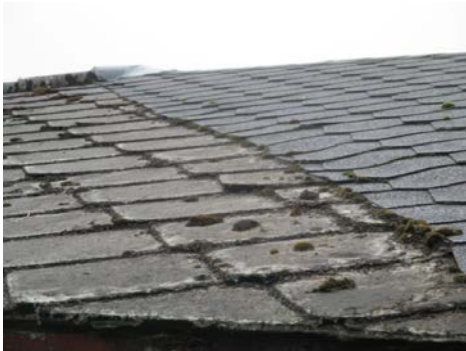
Eldre slitt/skadet taktekkig på tilbygget deler.

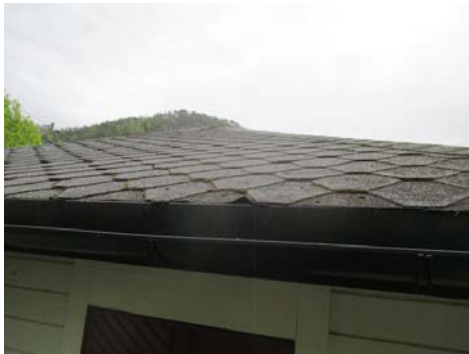
Nedløp og beslag:  
Det er avvik:  
Takrenner er slitt/skadet og mangler flere plasser.  
Konsekvens/tiltak  
• Tiltak:  
Utskiftning av takrenner med tilhørende deler i samband med ny taktekking må beregnes. På generelt grunnlag anbefales pipe og helbeslåes over tak. Vist ikke må denne impregneres ved jevne mellomrom for å hindre oppsug av fuktighet som kan resultere i innvendige lekkasjer.  
Kostnadsestimat: 10 000 - 50 000.

Renne på tilbygget del.

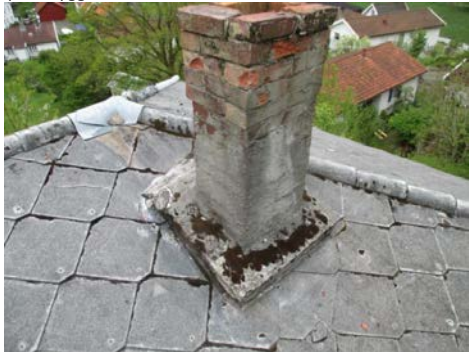
Ingen tilfredstillende beslagløsninger i rundt pipe.

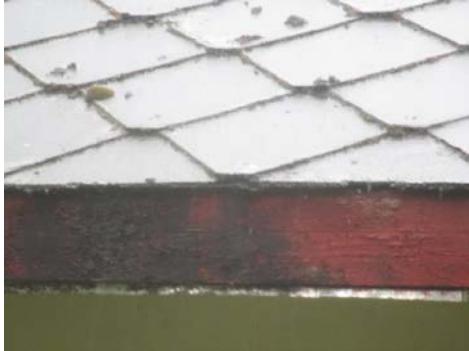
Mangler flere plasser.

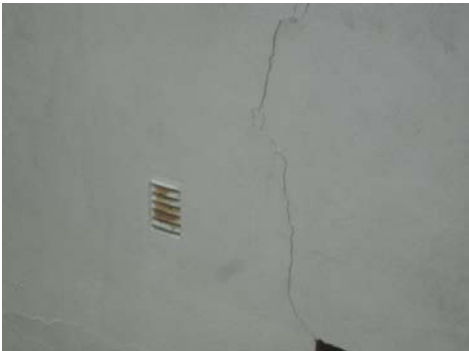
Utvendig veggkonstruksjon:  
Det er avvik:  
Noen mindre sprekker og riss ble registrert enkelte steder.  
Konsekvens/tiltak  
• Tiltak:  
Noe vedlikehold må beregnes på murfasader.

Noen sprekker utvendig.

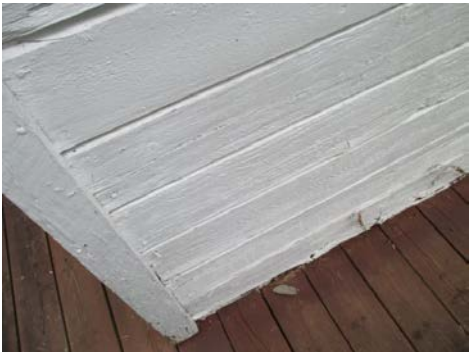
Veggkonstruksjon - 2:  
Det er påvist betydelige råteskader i bordkledningen.  
Konsekvens/tiltak  
• Råteskadet trekledning må skiftes ut.  
Kostnadsestimat: 50 000 - 100 000.

En del råteskader enkelte plasser.

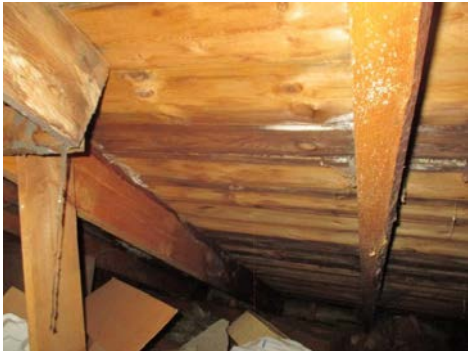
Takkonstruksjon/Loft:  
Det er påvist fuktskjolder/skader i takkonstruksjonen.  
Det er påvist avvik rundt gjennomføringer i takflaten.  
Det er begrenset/dårlig ventilering av takkonstruksjonen.  
Det er avvik:  
De fleste utvendige gesimser har fått større skader og det er lekkasjer i fra skadet del med presseng over.  
Konsekvens/tiltak  
• Påviste skader må utbedres.  
• Tiltak:  
Skadet deler av undertaket må beregnes og skiftes ut i samband med taktekkingen. Gesimser må byttes i sin helhet og anbefaler å lage en luftesplate for tilgang på luft til kaldtloftet.

Fuktskader på undertaket.

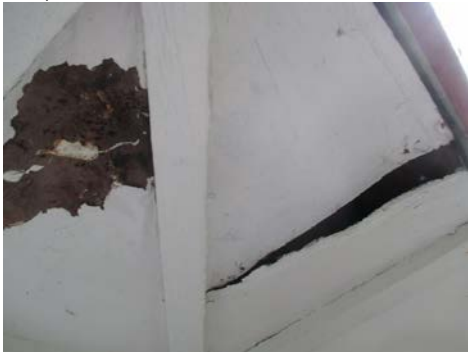
Utvendig gesimser har fått større skader.

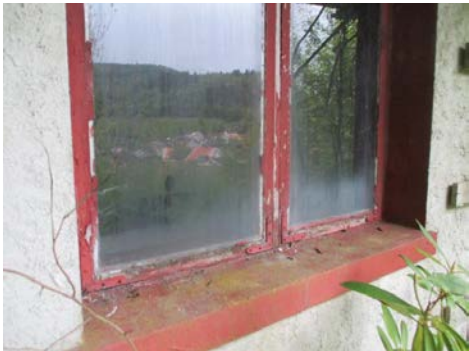
Vinduer:  
Det er påvist noen glassruter som er punktert eller sprukne. Karmene i vinduer er slitte og det er sprekker i trevirket.  
Større skader på vinduer og noen mangler.  
Konsekvens/tiltak  
• Andre tiltak:  
Alle vinduer må beregnes og byttes i sin helhet,  
Kostnadsestimat: 100 000 - 300 000.

Eldre slitte/skadet vinduer.

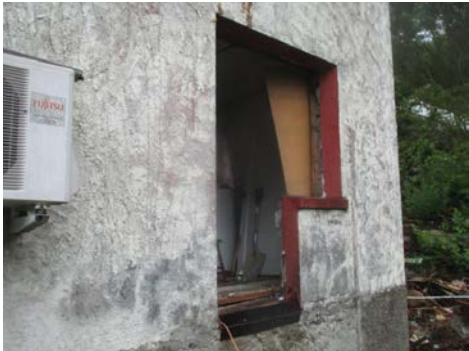
Vinduer mangler.

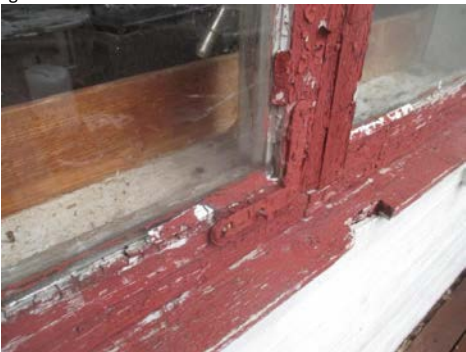
Større skader.

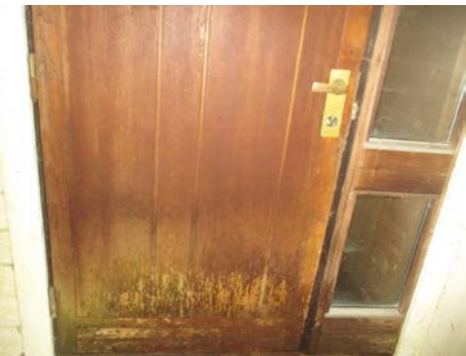
Hoveddøren.

Utvendige dører:  
Det er avvik:  
Låsekasse fungerer ikke som den skal.  
Konsekvens/tiltak  
• Tiltak:  
Utskiftning av låsekasse må beregnes og noe utvendig vedlikehold.

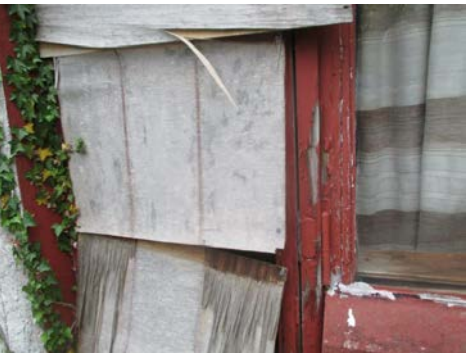
Utvendige dører - 2:  
Det er avvik:  
Større skader på balkongdører.  
Konsekvens/tiltak  
• Tiltak:  
Balkongdør må beregnes og byttes i sin helhet. Ene døren er blittfjærnet.  
Kostnadsestimat: 10 000 - 50 000.

Større skader på balkongdører.

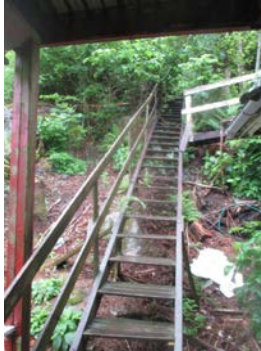
Utvendige trapper:  
Det er påvist fukt/råteskader i konstruksjonen.  
Rekkverk er ikke barnesikkert i henhold til dagens krav for avstand mellom spiler.  
Konsekvens/tiltak  
• Råteskadede konstruksjoner må skiftes ut.  
• Det er ikke krav om utbedring av åpninger i rekkverk til dagens forskriftskrav.  
Større oppgraderinger må beregnes på trapper og gangbroer med tanke på sikkerhet.  
Kostnadsestimat: 50 000 - 100 000.

Tilfredstiller ikke dagens krav til sikkerhet.

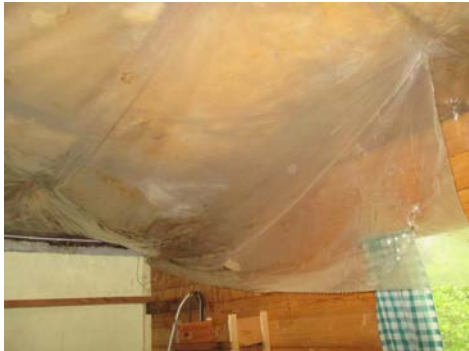
Skadet himling i verksted.

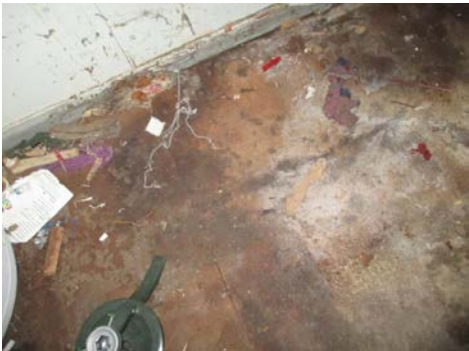
Etasjeskille/gulv mot grunn:  
Det er påvist fuktskader i etasjeskiller  
Målt høydeforskjell på over 15 mm gjennom hele rommet. Tilstandsgrad 2 gis med bakgrunn i standardens krav til godkjente måleavvik.  
Konsekvens/tiltak  
• Råteskadet treverk må skiftes.  
• For å få tilstandsgrad 0 eller 1 må høydeforskjeller rettes opp. Det vil imidlertid sjelden være økonomisk rasjonelt som et enkeltstående tiltak i en bolig som dette. Dersom boligen en gang skal renoveres, kan man vurdere slike tiltak.  
Kostnadsestimat: 10 000 - 50 000.

Større skader i bod ved bereder.

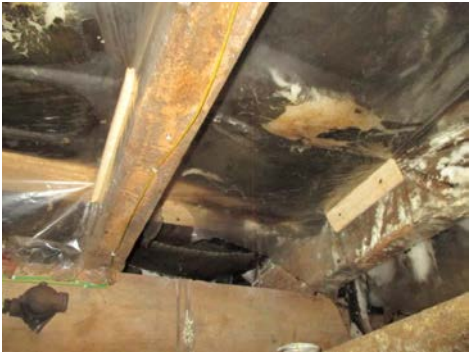
Undersiden av skadet etasjeskille i bod.

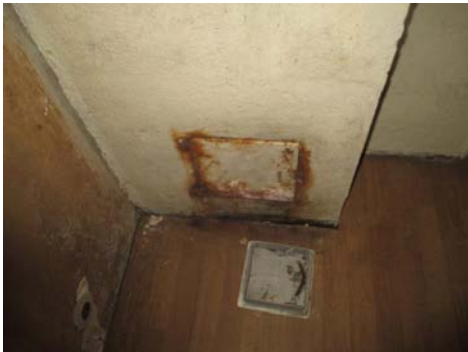
Eldre skadet sotluke.

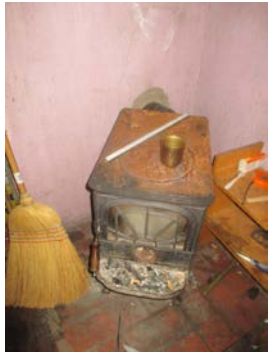
Eldre skadet vedovn.

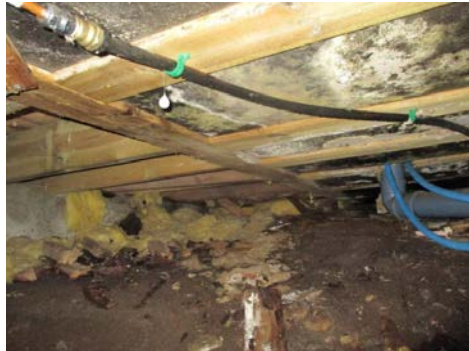
Krypkjeller:  
Det er stedvis registrert noe høyt fuktnivå i trekonstruksjoner i krypkjeller.  
Det er konstatert fukt/råteskader.  
Det er begrenset tilgang til hele krypkjelleren.  
Er et skråfjell hvor det kommer inn en god del fuktighet. Stubbloftet har fått større skader.  
Konsekvens/tiltak  
• Påviste skader må utbedres.  
• Gjennomføre ytterligere undersøkelser og foreta utbedring av skade.  
• Konstruksjonene må sikres mot råte, sopp og skadedyr.  
• Ut ifra visuelle observasjoner fra de besiktigede områdene, gir det grunnlag for å forsøke å foreta grundigere undersøkelser i de mindre tilgjengelige områdene. Det kan ikke utelukkes skader i disse områdene.  
Luke i gulvet er skadet og må ordenes med tanke på sikkerhet.  
Kostnadsestimat: 50 000 - 100 000

Større skader på stubbloftet som har ramlet ned flere plasser.

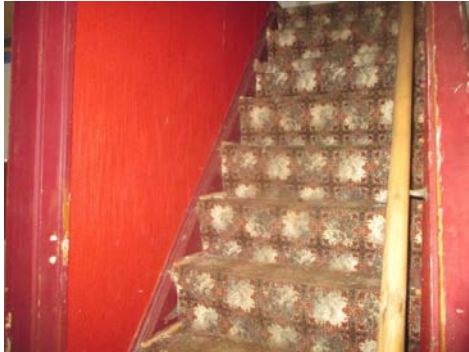
Trapp i mellom etasjer.

Innvendige trapper:  
Det er avvik:  
Skulle ha vært en håndløper på begge sider av trappeløpet. Teppe er slitt.  
Konsekvens/tiltak  
• Tiltak:  
En håndløper til bør monteres og teppe må beregnes og skiftes ut.

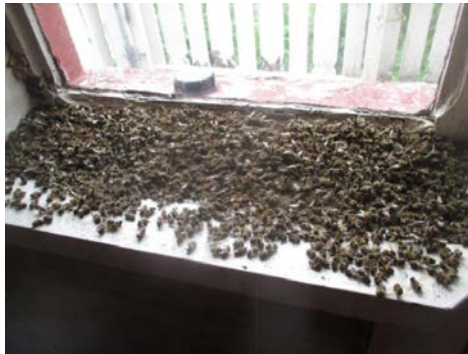
Andre innvendige forhold:  
Det er avvik:  
Døde bier.  
Konsekvens/tiltak  
• Tiltak:  
Nærmere undersøkelse og fjærning av bier må beregnes

Døde bier.

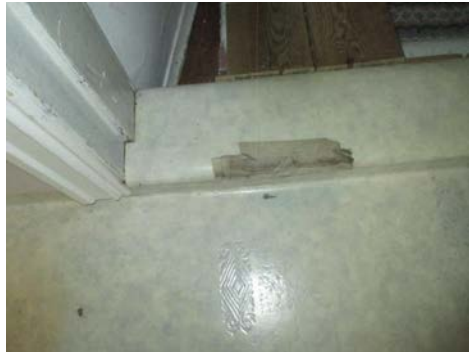
Skade ved oppkant.

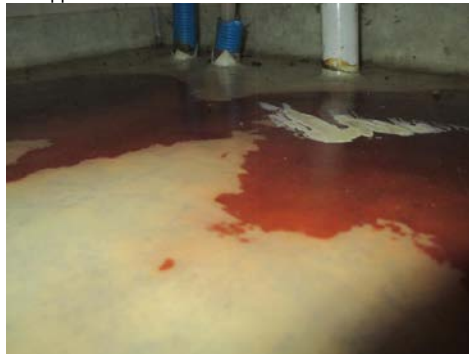
Eldre skadet belegg.

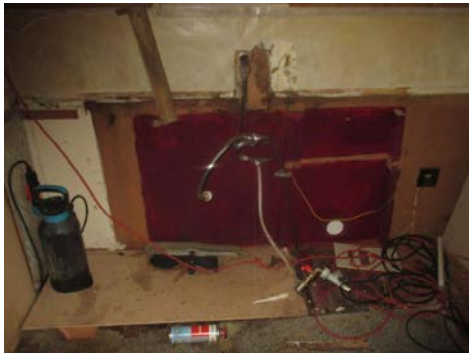
Kjøkken:  
Det er avvik:  
Slitte overflater og innredning er blitt fjærnet.  
Konsekvens/tiltak  
• Tiltak:  
Større oppgraderinger av dette rommet må beregnes.  
Kostnadsestimat: 100 000 - 300 000.

Innredning er blitt fjærnet.

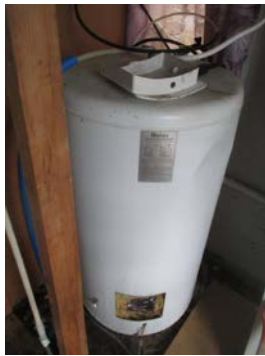
Eldre slitt og skadet bereder.

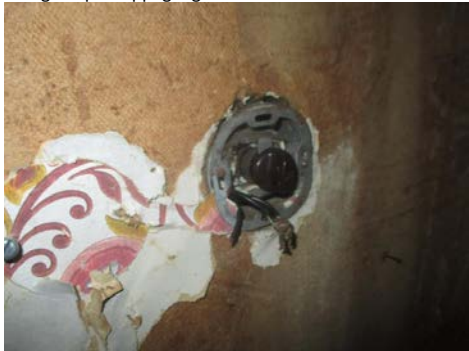
En god del oppgraderinger og gjennomgang av anlegget av fagfolk må beregnes.

En del åpne skadet føringer og brytere.

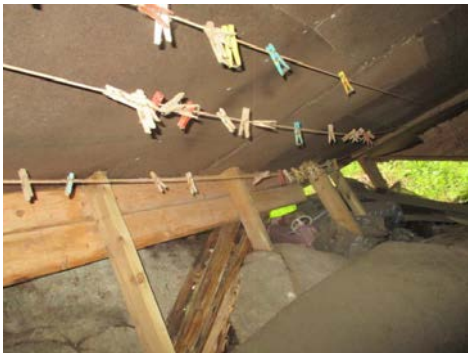
Grunnmur og fundamenter:  
Det er avvik:  
Noe enkel fundamentering av tilbygget deler.  
Konsekvens/tiltak  
• Tiltak:  
Bør gjennomgåes og forsrekes.

Enkel fundamentering av tilbygget del.

Vurdering av avvik:  
• Det er avvik:  
Noe enkel fundamentering av tilbygget deler.

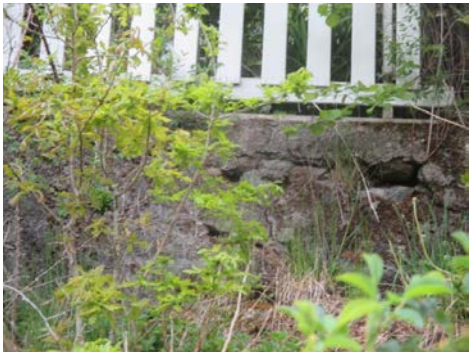
Noen sprekker i forstøtningsmurer.

Vurdering av avvik:  
• Det er påvist mindre sprekker og/eller skjevheter i muren.  
Konsekvens/tiltak  
• Lokal utbedring må utføres.
