Viggjavegen 338, 7354 VIGGJA

**Utsiktseiendom med hytte, annek  
og bod | Fabelaktige solforhold og  
fine uteområder | Innlagt strøm |  
Borret etter vann**

# Tilstandsrapport

## FRITIDSBOLIG

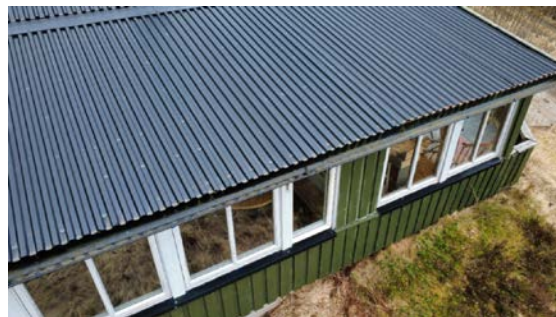
### TO 2 Nedløp og beslag

Manglende kontroll over bortledning av vann kan føre til overløp, noe som over tid kan gi økt fuktbelastning mot grunnmur og omkringliggende konstruksjoner. Manglende kontroll over bortledning av vann kan føre til overløp, noe som over tid kan gi økt fuktbelastning mot grunnmur og omkringliggende konstruksjoner. Det anbefales å etablere adkomst til tak ved å montere stigetrinn og plattform. Renner og nedløp bør inspiseres og vedlikeholdes regelmessig for å sikre effektiv vannavledning.

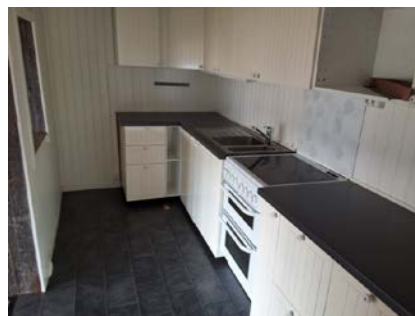
## TG 2 Avtrekk

Utilstrekkelig fjerning av fukt, fett og matos kan føre til oppbygging av fukt og partikler i rommet.

Det anbefales å etablere forsert mekanisk avtrekk (kjøkkenventilator) med avkast til det fri for å sikre tilfredsstillende ventilasjon ved matlaging.
