Stampavegen 160, 2266 ARNEBERG

# Tilstandsrapport

# gnr. 193, bnr. 35

Befaringsdato: 01.10.2024

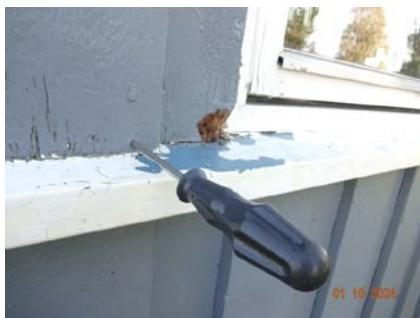
Steder med noe fuktopptrekk og råte-forvitringsskader i panelender ned på vannbrett ved vinduer.

- Det må foretas tiltak for å lukke avviket.
- Det bør foretas tiltak for å bedre lufting av kledningen.

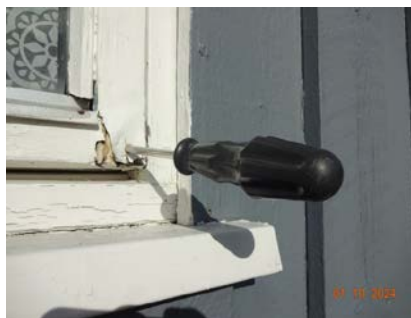
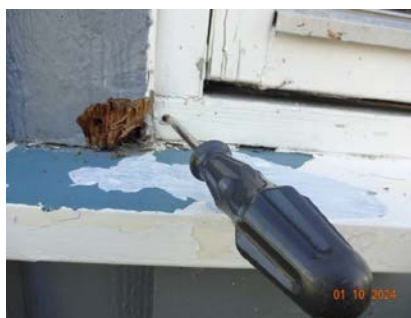
- Det er påvist vinduer med fukt/råteskader.

Det er påvist råteskade i stuevindu og baderomsvindu.

- Vinduer med råteskader må erstattes med nye.

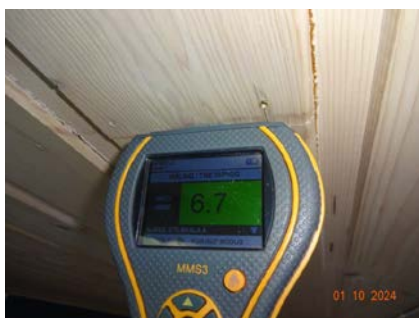
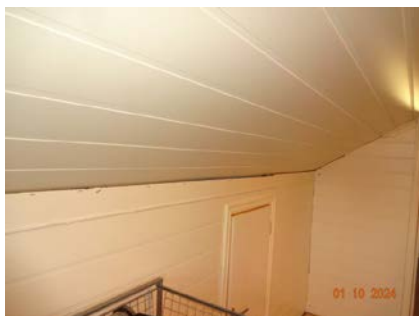
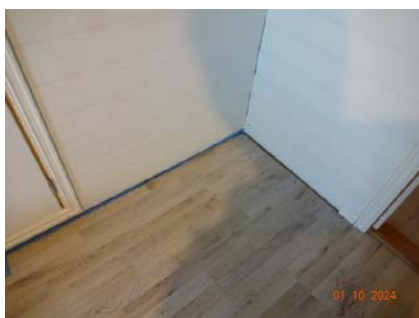
Det er påvist fuktmerke i panelskjøt over stue. Ved bruk av fuktmåler ble det ikke registrert unormale verdier. Anbefaler ytterligere undersøkelser.

- Det må foretas tiltak for å lukke avviket.

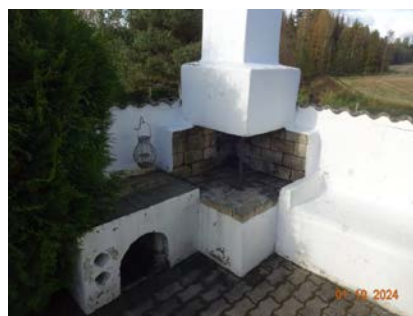
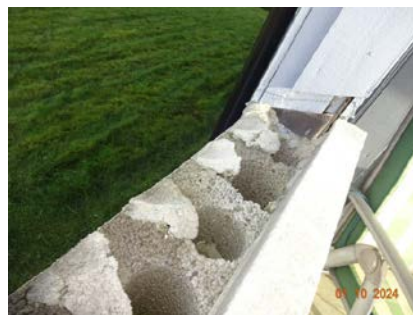
Mangler del med takstein.  
Enkelte riss i utvendig murpuss.

- Det må foretas tiltak for å lukke avviket.

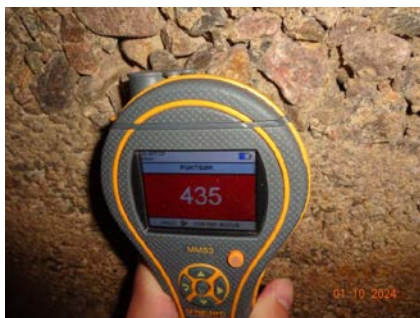
- Det er påvist indikasjoner på noe fuktgjennomtrenging inn i kjellermur.
- Det er påvist andre avvik:

Det er foretatt fuktsøk med fuktindikator i kjeller. Ved bruk av fuktindikator ble det målt fuktvariasjoner.  
Fuktinnsig/synlig vann ifra grunnen.

- Det må foretas tiltak for å lukke avviket.

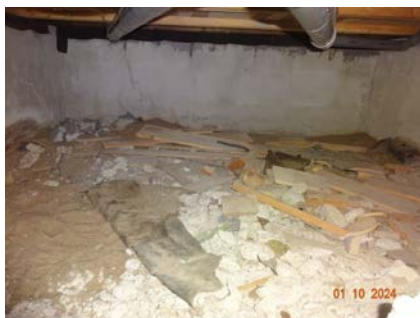
Tilbygget del med kryptjeller mot sør.  
Kryptjeller under tilbygget del.  
Murt ringmur av lettklinkerblokker rundt kryptjeller.  
Kryptjeller er besiktiget fra åpning i kjellervegg.  
Kryptjeller er på generelt grunnlag en risikokonstruksjon, og en konstruksjon med hyppig skadefrekvens.

- Det er manglende fuktsperre på bakken.

- Fuktsperre på bakken bør etableres.
