Stampavegen 160, 2266 ARNEBERG

Tilstandsrapport

Befaringsdato: 01.10.2024

Rapportdato: 20.01.2025

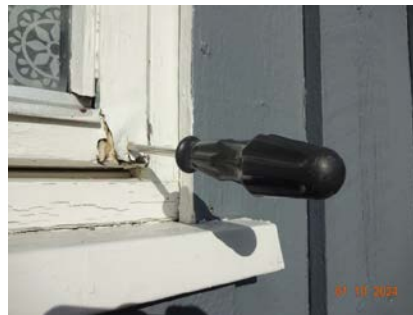
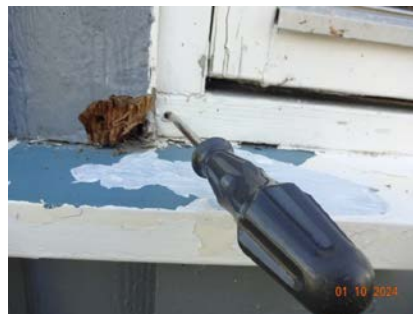
TG 2 Dører

- Det er påvist vinduer med fukt/råteskader.

Det er påvist råteskade i stuevindu og badervindu.

- Vinduer med råteskader må erstattes med nye.

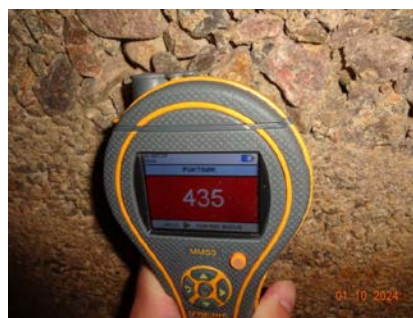
! TG IU Kryp kjeller

Tilbygget del med krypkjeller mot sør.
Krypkjeller under tilbygget del.
Murt ringmur av lettklinkerblokker rundt krypkjeller.
Krypkjeller er besiktiget fra åpning i kjellervegg.
Krypkjeller er på generelt grunnlag en risikokonstruksjon, og en konstruksjon med hyppig skadefrekvens.

- Det er manglende fuktsperre på bakken.

- Fuktsperre på bakken bør etableres.
