Stampavegen 160, 2266 ARNEBERG

**ARNEBERG**

# Tilstandsrapport

Befaringsdato: 01.10.2024

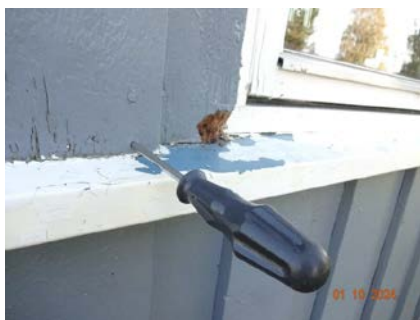
- Det er ingen eller liten lufting i nedre kant av kledning mot grunnmur.
- Det er påvist andre avvik:

Steder med noe fuktopptrekk og råte-forvitringsskader i panelender ned på vannbrett ved vinduer.

- Det må foretas tiltak for å lukke avviket.
- Det bør foretas tiltak for å bedre lufting av kledningen.

Kostnadsestimat: Under 10 000

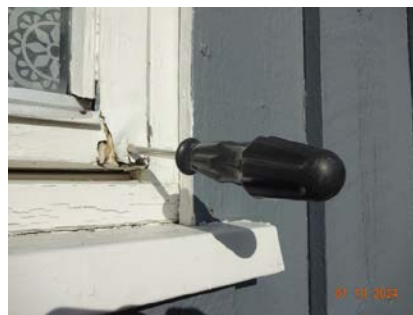
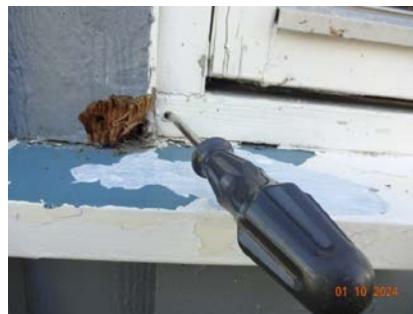
- Det er påvist vinduer med fukt/råteskader.

Det er påvist råteskade i stuevindu og baderomsvindu.

- Vinduer med råteskader må erstattes med nye.

Kostnadsestimat: 10 000 - 50 000

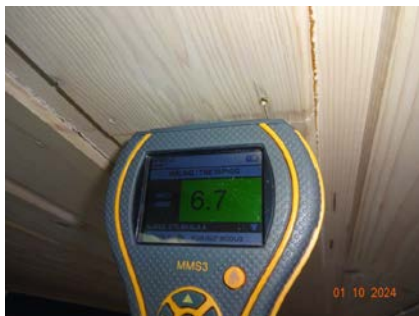
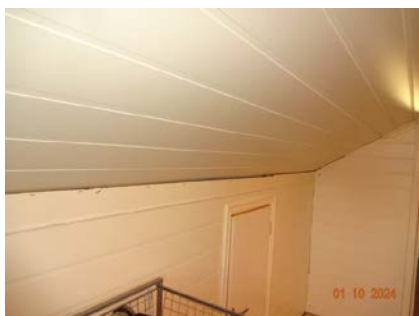
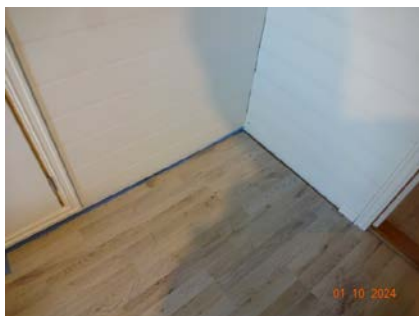
Gjenstående arbeider: Mangler del med gulvlist og taklist på soverom i 2.etasje.  
Det er påvist fuktmerke i panelskjøt over stue. Ved bruk av fuktmåler ble det ikke registrert unormale verdier. Anbefaler ytterligere undersøkelser.

- Det må foretas tiltak for å lukke avviket.

**Kostnadsestimat: Under 10 000**

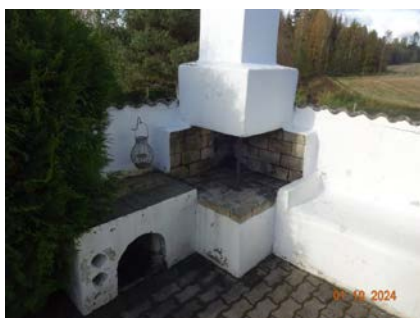
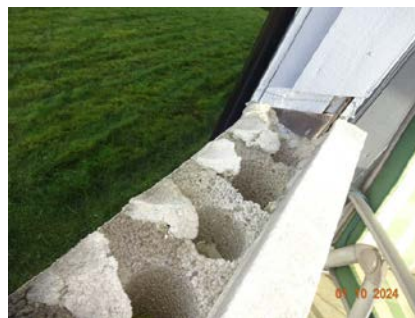
## ! TG 1 Pipe og ildsted - 2

- Det er påvist andre avvik:
- Mangler del med takstein.  
Enkelte riss i utvendig murpuss.

- Det må foretas tiltak for å lukke avviket.

Kostnadsestimat: Under 10 000

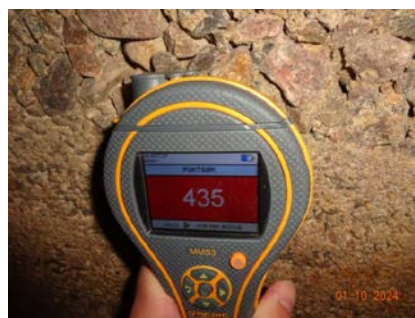
## ! TG 3 Rom Under Terreng

- Det er påvist indikasjoner på noe fuktgjennomtrenging inn i kjellermur.
- Det er påvist andre avvik:

Det er foretatt fuktsøk med fuktindikator i kjeller. Ved bruk av fuktindikator ble det målt fuktvariasjoner.  
Fuktinnslag/synlig vann ifra grunnen.

- Det må foretas tiltak for å lukke avviket.

Kostnadsestimat er satt under drenering.

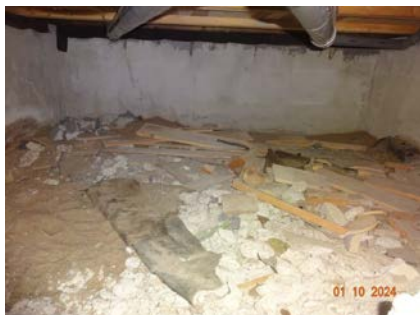
## ! TG IU Kryp Kjeller

Tilbygget del med krypkjeller mot sør.  
Krypkjeller under tilbygget del.  
Murt ringmur av lettklinkerblokker rundt krypkjeller.  
Krypkjeller er besiktiget fra åpning i kjellervegg.  
Krypkjeller er på generelt grunnlag en risikokonstruksjon, og en konstruksjon med hyppig skadefrekvens.

- Det er manglende fuktsperre på bakken.

- Fuktsperre på bakken bør etableres.

**Kostnadsestimat: Under 10 000**
