Sarabyvegen 60, 2116 SANDER

**Hyggelig enebolig over to plan og  
dobbelgarasje! Gode solforhold og  
flott utsikt utover landskapet!**

# Tilstandsrapport

## ENEBOLIG

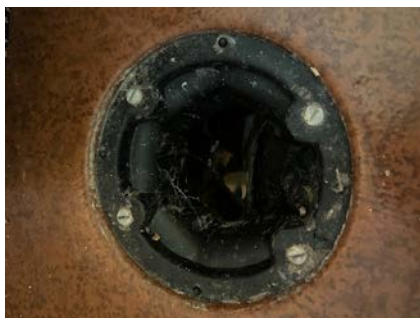
## ETASJE > VASKEROM

### 1 TG 2 Sanitærutstyr og innredning

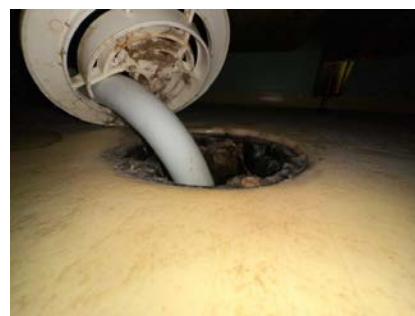
## ETASJE > BAD

### 1 TG 2 Sanitærutstyr og innredning

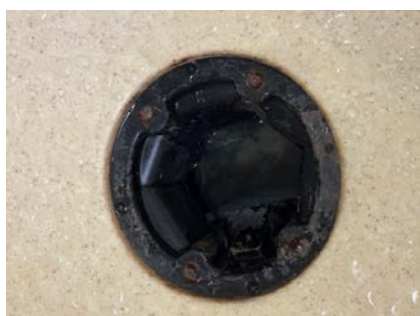
## UNDERETASJE > BAD

### ! TG 2 Sanitærutstyr og innredning
