Einastranda 755, 2843 EINA

Drømmen om småbruk med utsikt mot Einavannet kan bli din! - med strandlinje og fiskerettigheter - tilhørende skog.

Nøkkelinformasjon

Tilstandsrapport

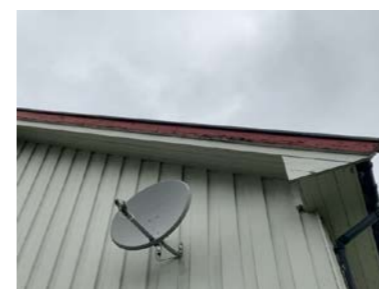
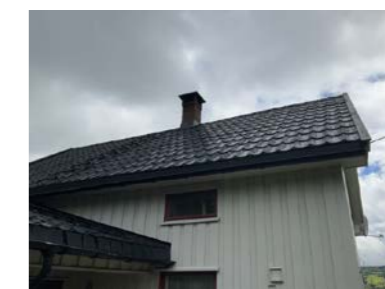
Nedløp og beslag

Takvannet ledes ikke vekk fra bygningen. Vindskier bærer preg av elde og slitasje. Det mangler snøfangere på hele eller deler av taket, men det var ikke krav om dette på byggemeldingstidspunktet. Det er lysåpninger ved beslag rundt pipe.

Det er ikke krav om utbedring opp til dagens krav for snøfangere, men pga. sikkerhet anbefales dette etablert. Det er imidlertid nødvendig å kontrollere styrken på takkonstruksjonen før snøfangere monteres. Når takvann ikke ledes bort fra bygningen påfører dette konstruksjonene (ringmur, grunnmur, drenering og fuktsikring) unødvendig høy fuktbelastning. Anbefaler at man kobler et 3-4m langt overvannsrør til nedløpet. Røret legges oppå terrenget eller graves ned vekk fra grunnmuren/bygningen.

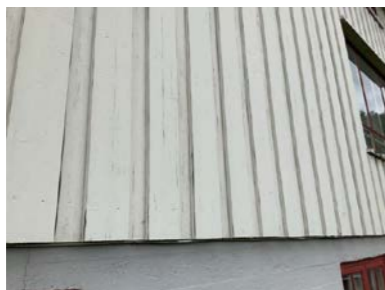
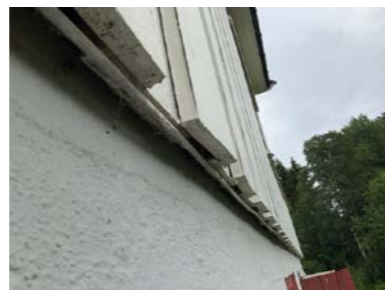
Veggkonstruksjon

Liten lufting, men ikke dårligere enn krav ved byggeår. Utbedring av lufting vil ikke være lønnsomt som enkeltstående tiltak, men ved skifte av utvendig kledning- bør det lages tilstrekkelig lufting. Manglende lufting gir økt risiko for fuktskader i konstruksjonen. Det bør foretas tiltak for å bedre lufting av kledningen. Utvendige vedlikeholdsarbeider må påregnes.

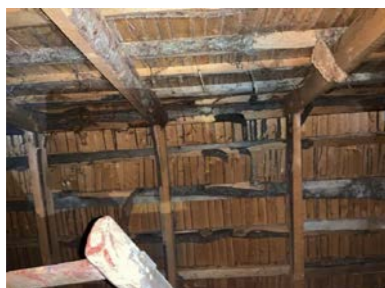
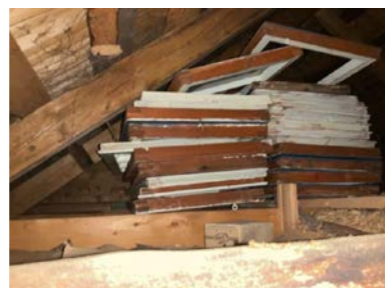
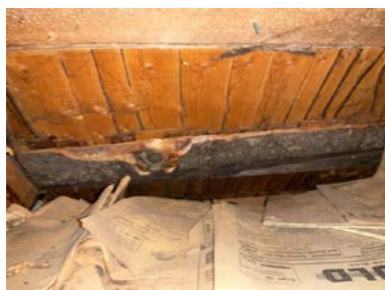
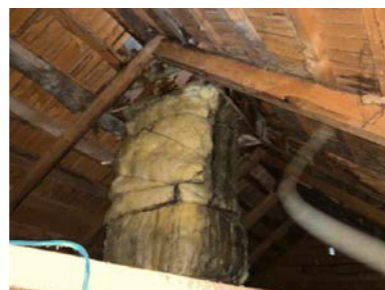
TG 2 Takkonstruksjon/Loft

- Det er avvik: Tilgjengelige deler av konstruksjonen er delvis inspisert fra luke/loftstige og lyst med lommelykt. Takkonstruksjonen har begrenset/ikke lufting, noe som kan gi kondens og fuktskader. Skade som følge av manglende lufting er ikke registrert, men kan være skjult. Dårlig lufting og luftlekkasjer kan erfaringsmessig gi kondensskader og isdannelse på den kalde årstida. Fuktmerker er registrert ved gjennomføringer. Ingen dampsperre mellom underliggende etasje og kaldt loft, fantes ikke ved byggeår.

Gjennomføringer i tak må kontrolleres for å kartlegge årsak til misfarging/fuktmerker. Lufting/ventilering bør forbedres. Plast/diffusjonssperre i etasjeskillet bør etableres og luftingen på loftet forbedres sammen med etterisolering av konstruksjonen for å minske varmetap til takkonstruksjonen.

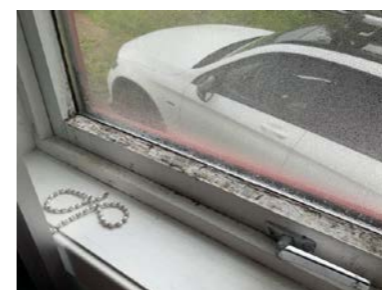
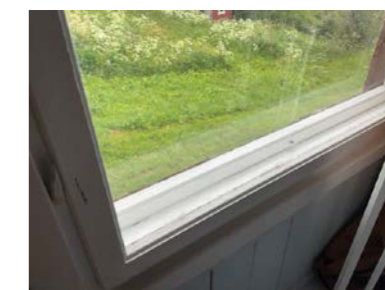
TG 2 Vinduer

- Det er avvik: Forventet brukstid på vinduer er oppnådd. Det ble ikke observert eller opplyst om punkterte isolerglass. Pga. temperatur og lysforhold kan dette være vanskelig å oppdage. Alder på vinduer tilsier at punktering kan forekomme selv om det ikke ble

Oppgraderinger/utskiftninger bør påregnes. Konsekvens av avviket/eldre vinduer/dårlige vinduer, gir en fremtidig kostnad på fornyelse/vedlikehold. Eldre isolerglass medfører økt forbruk av energi til oppvarming. Varmetap fra vinduer kan forårsake at varm luft stiger inn på kaldtloft og er med på å skape kondens og ising på taktro i den kalde årstiden.

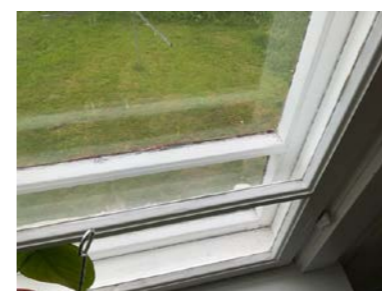
Kondens på innsiden av vindu på bad, fuktmerker og muggsopp i karm.

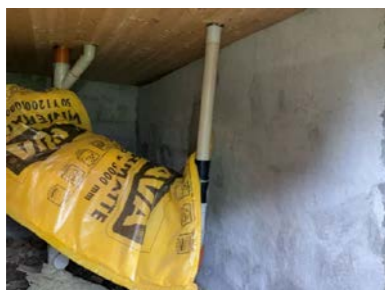
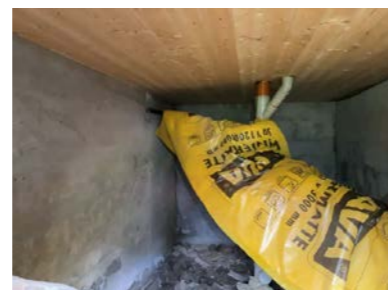
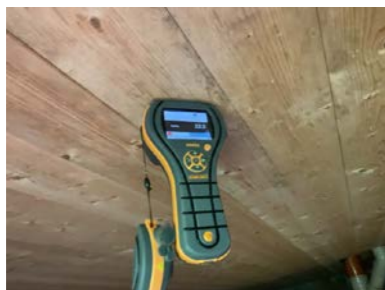
Fuktmåling, forhøyede verdier i treverk.

Det anbefales å legge plastfolie mot grunnen. Avrett om nødvendig med f.eks. sand eller grus. Dekk den deretter med plastfolie som legges ut for å hindre avdunsting/fordampning fra grunnen. Der grunnen i kryperommet ligger under utvendig terreng, bør avrettingen sørge for at det blir fall fra ringmur eller mot en sentralt plassert renne (drenggrøft) hvor vann får avløp/ledet vekk fra bygning. Grunnen må være jevn og fri for bygningsmaterialer/avfall. Legg folien med god overlapp i skjøtene og slik at det ikke kan samle seg vann på oversiden. Danner det seg likevel punkter hvor eventuelt inntrengende vann kan samle seg, må plastfolien perforeres slik at vannet kan dreneres ned. Avslutt folien ca. 0,1 m fra ringmuren slik at ev. kondensvann fra ringmuren eller overflatevann som trenger inn, kan dreneres ned. Se byggforskriften NBI 521.203. Monter flere ventiler.

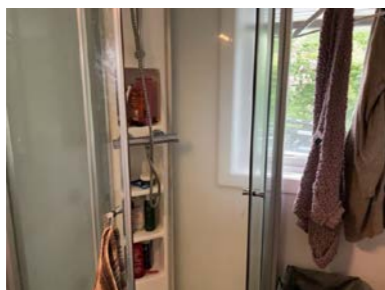
- Det er avvik:
- Det er vindu i våtsonen.
- Ingen dokumentasjon på plater som er benyttet på vegg, usikkert om dette er baderomsplater.

- Tiltak:
- Vindu er beskyttet mot fuktpåkjenning, men plasseringen i våtsonen kan føre til vanninntrengning i konstruksjonen.
- Innhent dokumentasjon på veggplater om mulig.

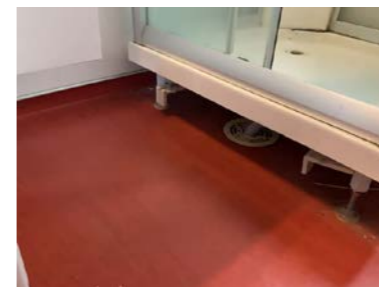
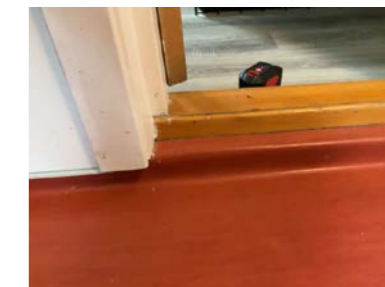
1 TG 2 Overflater Gulv

- Det er avvik:
- Gulvet har ikke tilstrekkelig fall mot sluk.

Det dusjes i kabinett og avviket er ikke å anse som et problem da bruksvann ledes direkte til sluk.

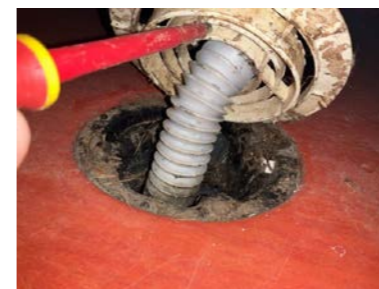
1 TG 2 Sluk, membran og tettesjikt

- Det er avvik:
- Sluket har oppnådd mer enn halvparten av forventet brukstid.
- Ut fra alder på våtrommet er mer enn halvparten av forventet brukstid oppnådd på membran/tettesjikt.

- Tiltak:
- Det er ikke behov for strakstiltak i forhold til sluk, men ut fra alder kan skader og funksjonssvikt oppstå. Kontroller og rengjør sluket regelmessig for å unngå at sluket mister funksjonalitet. Vær oppmerksom på at utett membran og tett sluk kan føre til vannskader.
- Det er ikke behov for strakstiltak i forhold til membran/tettesjikt, men ut fra alder kan det ikke utelukkes at skader og funksjonssvikt kan oppstå uten forutgående varsel.

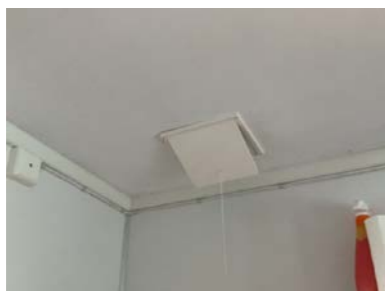
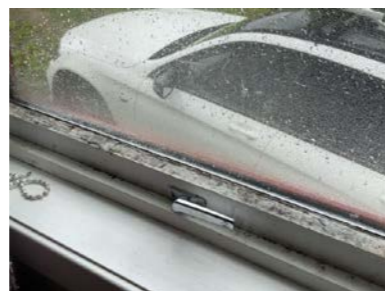
1 TG 2 Sanitærutstyr og innredning

- Andre tiltak:
- Det anbefales å montere elektrisk avtrekksvifte og løsning for tilluft til våtrommet. Det er registrert kondens og fuktmerker på vindu grunnet manglende ventilering.

- Andre tiltak:
 - Det anbefales å montere elektrisk avtrekksvifte og løsning for tilluft til våtrommet. Det er registrert kondens og fuktmerker på vindu grunnet manglende ventilering.

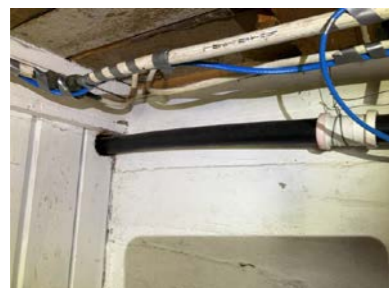
Avløpsrør på kjøkken har motfall, avvik registrert i kjeller.

Det er ikke behov for strakstiltak siden avløp fungerer i dag, men ut ifra alder kan utskiftninger påregnes.
