Fjordgata 11, 7300 ORKANGER

**Nerøra: Ivaretatt enebolig på en svært pen eiendom. Romslig uthus med tilbygget carport. Kort gange til sentrum.**

Befaringsdato: 29.01.2026

# Tilstandsrapport

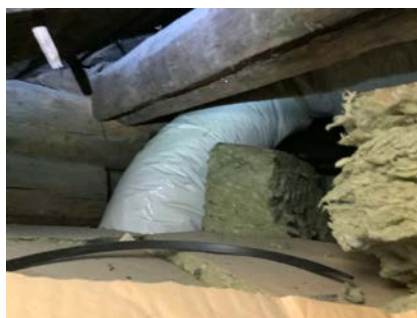
- Det er begrenset/dårlig ventilering av takkonstruksjonen.
- Det er avvik:

Ved visuell kontroll ved luke ble det registrert fuktmerker, men disse er trolig fra før ny takteking ble lagt.

Det registreres ikke tegn til aktive lekkasjer eller kondensering.

- Lufting/ventilering bør forbedres.

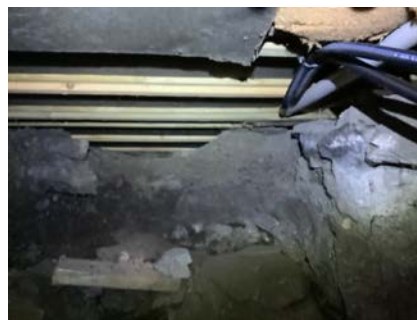
- Det er ikke adgang til deler av krypjkjelleren. Krypjkjeller er kun vurdert i tilgjengelige deler. Krypjkjeller regnes for å være en risikokonstruksjon som er utsatt for fukt- og råteskader i bunnsvill, trebjelkelaget og andre tilstøtende konstruksjoner, på grunn av fuktighet fra grunn og kondensering ved temperaturforskjeller. Selv om det ikke er avdekket tegn på skader, betyr ikke dette nødvendigvis at det ikke foreligger skader i eller i forbindelse med krypjkjelleren.
- Det er manglende fuktsperre på bakken.

- Vær oppmerksom på denne risikoen, overvåk tilstanden og undersøk dette nærmere, helst med hjelp av en fagkyndig.
- Fuktsperre på bakken bør etableres.

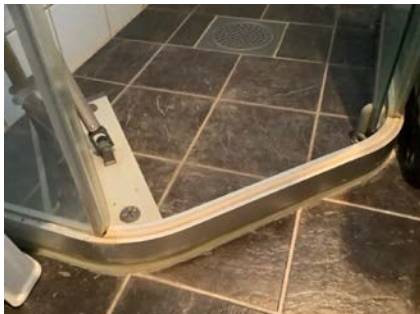
Gulvet er flislagt. Rommet har elektriske varmekabler. Dusjsone er høyere enn resten av badet og ev. lekkasjevann vil ikke nå sluk.

- Et bad med manglende/reduert fall til sluk blir mindre funksjonelt og sikkert for brukeren. Dette kan medføre stående vann på gulvet, vann som ikke ledes effektivt til sluket, økt risiko for at vann renner ut av rommet og redusert sklisikkerhet på gulvet.

Kostnadsestimat: 20 000 - 100 000

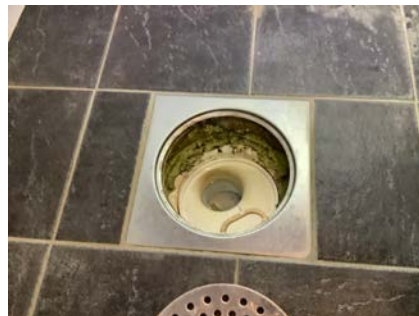
## 1. ETASJE > BAD

### TG 2 Sluk, membran og tettesjikt

- Det er viktig å merke seg at levetiden til en membran varierer basert på kvalitet, installasjon og bruk. Eldre membraner kan bli sprø og sprekke opp, noe som fører til at de mister sin vanntettende funksjon. Dette kan resultere i vannlekkasjer gjennom vegger og gulv og fuktskader.

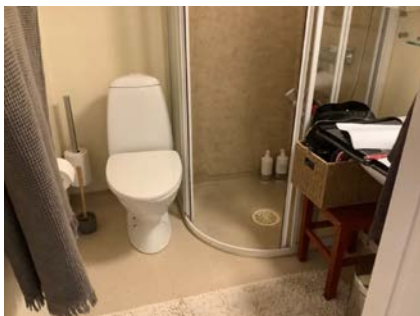
- Manglende oppgradering av våtrommet medfører høy risiko for at konstruksjonene ikke vil tåle vanlig bruk av vann eller lekkasjer. Dette kan føre til fuktskader på tilstøtende konstruksjoner.

**Kostnadsestimat: 200 000 - 500 000**
