Østre Kanalgate 3, 1531 MOSS

**Sjøutsikt - Ny varmepumpe i 2025  
- Sentral i Moss -**

| Tilstandsrapport ..... | 47 |

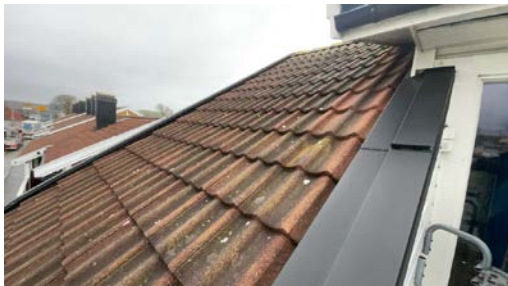
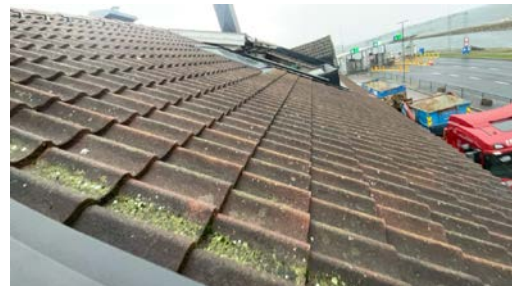
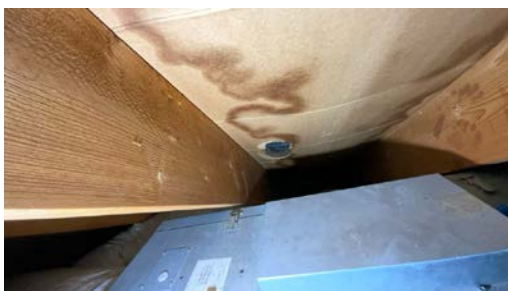
- Mer enn halvparten av forventet brukstid er passert på taktekingen.
- Mer enn halvparten av forventet brukstid er passert på undertak.
- Det er avvik:

Synlige fuktmerker i undertak av Bretex.

Synlige merker i undertak kan være et resultat av at det er pågående lekkasjeproblemer. Boligen ligger utsatt til for vind og vær og det vil ofte komme noe vann/fukt inn i konstruksjonen med kraftig vind kombinert med nedbør. Ytterligere undersøkelser anbefales, det er risiko for at det kan komme vann inn i konstruksjonen.

- Tidspunkt for utskiftning av undertak nærmer seg.
- Overvåk tilstanden jevnlig. For å få tilstandsgrad 0 eller 1 må tekingen skiftes ut, men tidspunktet for når dette er nødvendig er vanskelig å si noe om.
- Når takteking og undertak begynner å bli gamle, øker risikoen for lekkasjer, noe som kan føre til omfattende og kostbare reparasjoner av underliggende konstruksjoner dersom en ikke foretar tiltak på konstruksjonene før dette oppstår.
- Tidspunkt for utskiftning av takteking nærmer seg.
- Tiltak:

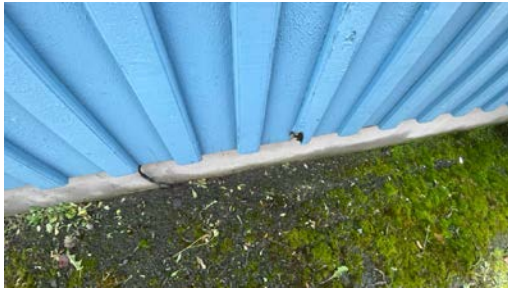
- Det er påvist spredte råteskader i bordkledningen.
- Det er avvik:

Fasader har behov for vedlikehold og deler av fasaden som har råteskader må byttes ut.

- Råteskadet trekledning må skiftes ut.
- Råteskader i bordkledningen kan fortsette å utvikle seg både i tilliggende bordkledning og til bakenforliggende veggkonstruksjon, dersom en ikke foretar tiltak.
- Tiltak:

Fasader må behandles/vedlikeholdes, manglende vedlikehold gir fare for utvikling av skader.

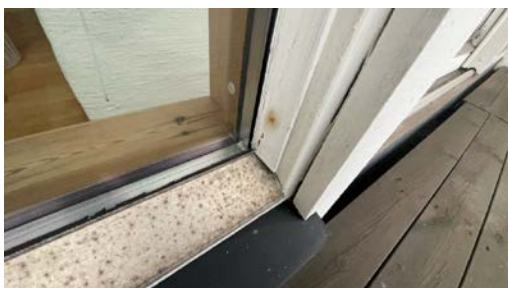
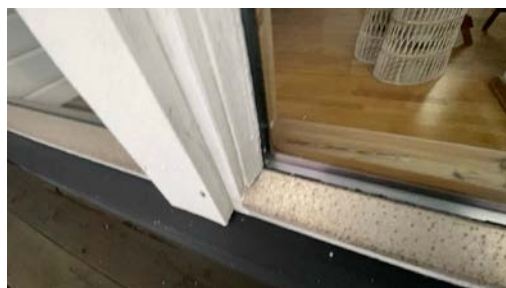
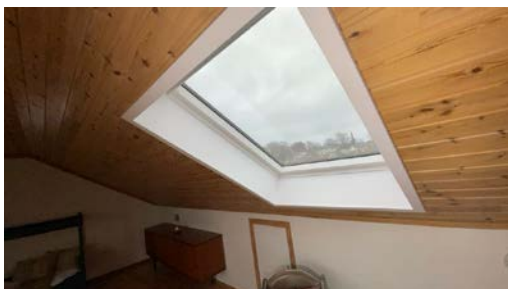
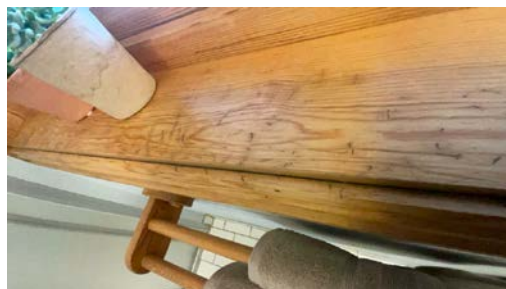
- Det er påvist avvik rundt innsettsdetaljer.
- Karmene i vinduer er slitte og det er sprekker i trevirket.
- Det er avvik:

Fare for personskader når underkant vinduer har lav høyde, sikring bør monteres.

Dårlig sirkulasjon på luft ved takvindu gir risiko for kondensproblemer med påfølgende fukt/råteskader.

Det må påregnes vedlikehold av vinduer m/sprosser utvendig og innvendig.

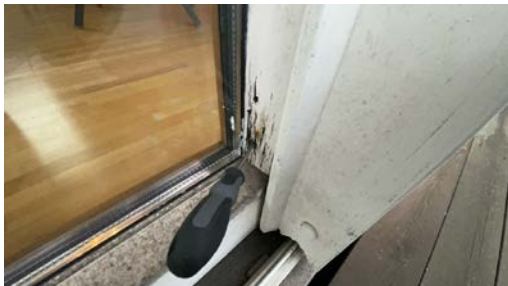
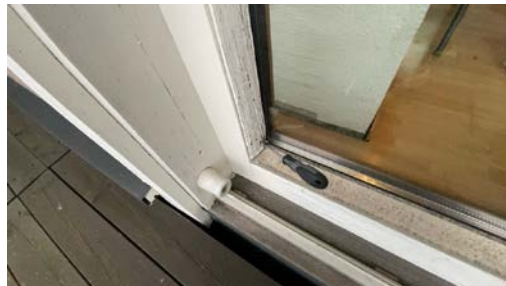
## ! TG 3 Dører

- Det er påvist dør(er) med fukt/råteskader.
- Karmene i dører er værslitte utvendig og det er sprekker i treverket.

Det er råteskader på heveskyvedør på loft ut på takterasse.

- Lokal utbedring/utskifting av fukt/råteskadet treverk.

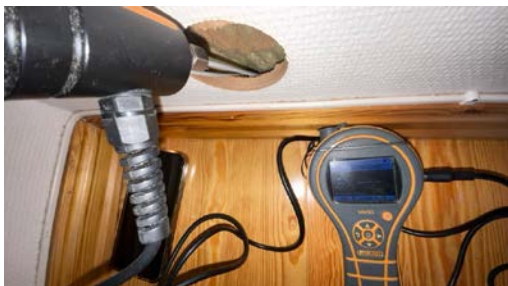
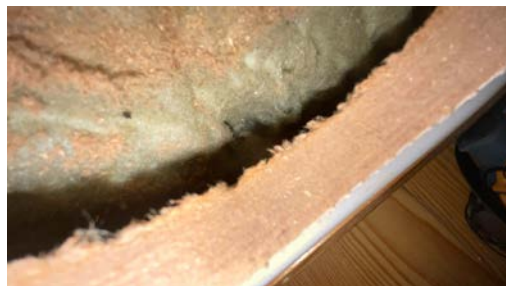
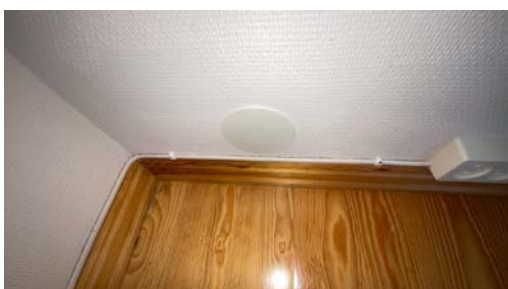
## 2. ETASJE > BAD

Hulltaking er foretatt uten å påvise unormale forhold. Fuktkvotemåling (vekt%) i konstruksjonen ble målt til 0. Hulltaking er foretatt ved/i Sov. Fuktmålinger er utført med Protimeter MMS 3, dette utstyret viser ikke vektprosent under 6%.
