Østre Kanalgate 3, 1531 MOSS

**Moss sentrum- Sjøutsikt - Første  
rekke ut mot kanalen - Solrikt -  
Gangavstand til det meste!**

# Tilstandsrapport

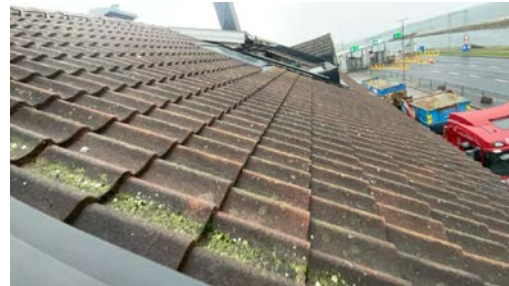
- Mer enn halvparten av forventet brukstid er passert på taktekkingen.
- Mer enn halvparten av forventet brukstid er passert på undertak.
- Det er avvik:

Synlige fuktmerker i undertak av Bretex.

Synlige merker i undertak kan være et resultat av at det er pågående lekkasjeproblemer. Boligen ligger utsatt til for vind og vær og det vil ofte komme noe vann/fukt inn i konstruksjonen med kraftig vind kombinert med nedbør. Ytterligere undersøkelser anbefales, det er risiko for at det kan komme vann inn i konstruksjonen.

- Tidspunkt for utskiftning av undertak nærmer seg.
- Overvåk tilstanden jevnlig. For å få tilstandsgrad 0 eller 1 må tekkingen skiftes ut, men tidspunktet for når dette er nødvendig er vanskelig å si noe om.
- Når taktecking og undertak begynner å bli gamle, øker risikoen for lekkasjer, noe som kan føre til omfattende og kostbare reparasjoner av underliggende konstruksjoner dersom en ikke foretar tiltak på konstruksjonene før dette oppstår.
- Tidspunkt for utskiftning av taktecking nærmer seg.
- Tiltak:

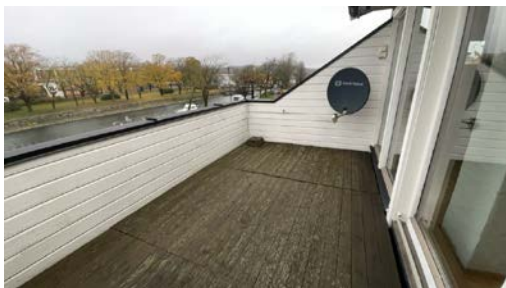
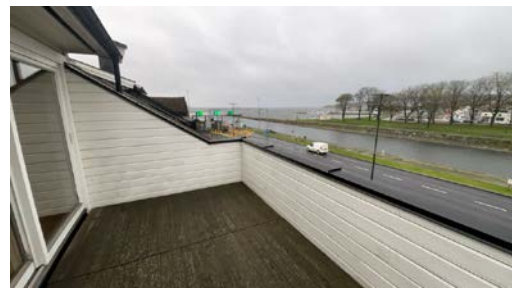
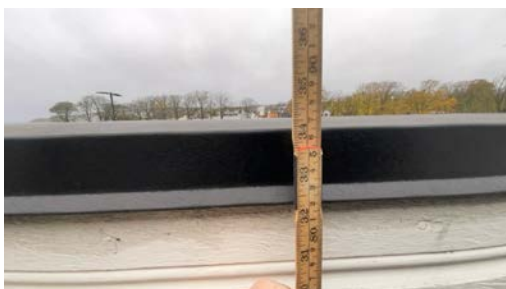
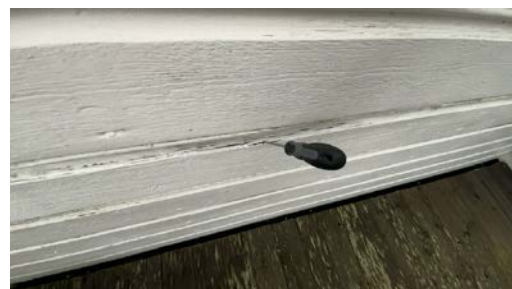
## ! TG 3 Balkonger, terrasser og rom under balkonger

- Det er påvist fukt-/råteskader i konstruksjonen.
- Mer enn halvparten av forventet brukstid er passert på tettesjikt/membran.
- Rekkverket er for lavt i forhold til dagens krav til rekkverkshøyder.

Det er etterslep og skader på gulvbord.

Rekkverk har etterslep på vedlikehold og noe råteskader på panel/rekkverk.

Manglende tiltak på rekkverkshøyde kan resultere i person/fallskader.

Manglende tiltak på rekkverk og gulv vil føre til at konstruksjonen foringes ytterligere. Råteskader i rekkverk vil også kunne føre til følgeskader/lekkasje inn i boligen.

- Rekkverkshøyde må endres for å tilfredsstille krav på byggemeldingstidspunktet.
- Råteskadet trekledning må skiftes ut.
- Tidspunkt for utskiftning av tettesjikt/membran nærmer seg ut ifra alder på dagens tekking.

**Kostnadsestimat: 20 000 - 100 000**
