Ørnholveien 9, 2440 ENGERDAL

**Fin, lun og vesentlig oppgradert  
hytte med 3 soverom, solrik  
terrasse og nydelig utsikt! Fin  
beliggenhet høyt på fjellet**

Befaringsdato: 23.02.2026

Rapportdato: 01.03.2026

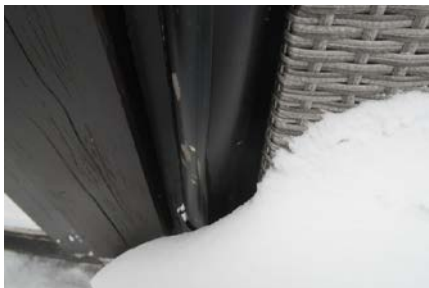
Nedløpsrør mot nordvest er frostsprengt.

Skader på nedløpsrør mot nordvest er forenelig med påkjenninger fra frost.

Frostsprengt nedløpsrør kan føre til at vann blir ledet inn mot ytterveggen.

Frostsprengt nedløpsrør

Det anbefales at takrenner og nedløpsrør utbedres i samsvar med anbefalinger fra fagperson.

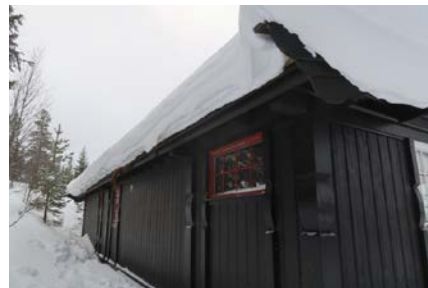
Manglende takrenner og nedløpsrør

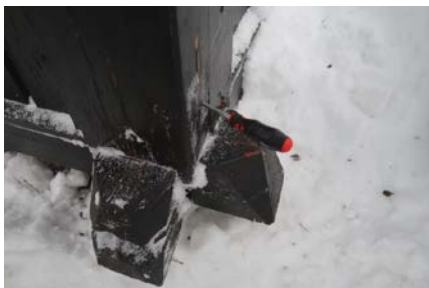
På befaringsdagen ble det påvist råteskader i bærende hjørnesøyler flere steder.

Langvarig fuktpåvirkning har gitt forhold som er forenelig med påviste råteskader.

Råteskade kan utvikle seg videre og reduserer bæreevne og funksjon i konstruksjonen.

Råteskade i søyle mot sørøst

Estimatet omfatter punktvis utbedring av råteskader. Omfanget og kostnadene kan øke dersom råteskadene er større enn det som var synlig på befaringsdagen.

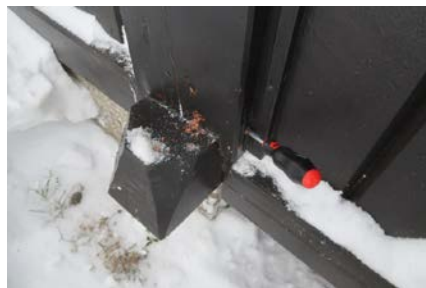
Råteskade i søyle mot øst ved tilbygg

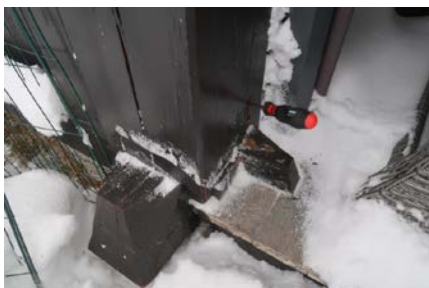
Råteskade i søyle mot nordvest

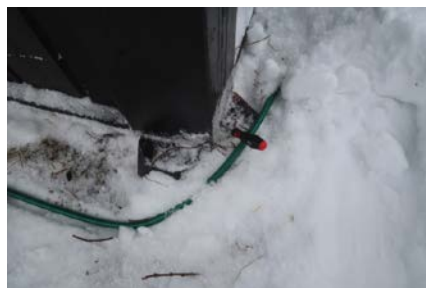
Råteskade i søyle mot sørvest. Liten avstand mellom yttervegg og terreng

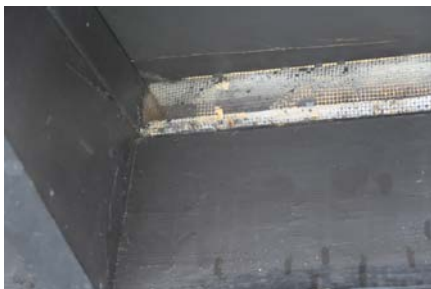
Skade på netting i luftespalte

Det anbefales at løsning/ utbedring av netting vurderes og utbedres av fagperson.

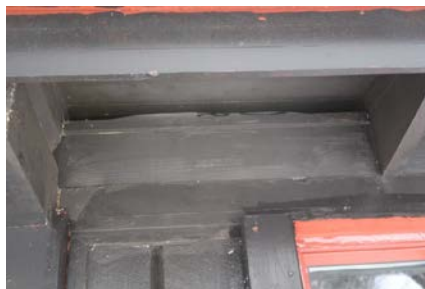
Manglende netting i luftespalte

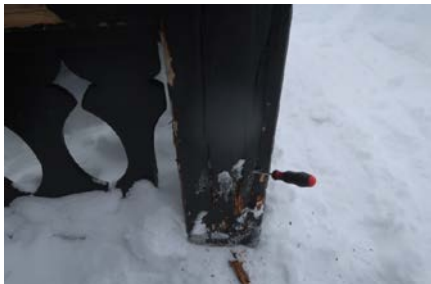
\* Utvendig > Balkonger, terrasser og rom under balkonger: På befaringsdagen ble det påvist råteskader i en rekkverk søyle. Hjemmelshaver opplyser at rekkverket er planlagt fjernet, og vil bli fjernet så fort snøen er borte. Terrassen var på befaringsdagen tildekket med snø, og overflater er ikke kontrollert. Eventuelt krav om rekkverk er ikke kontrollert, da avstand til terreng ikke lar seg kontrollere på grunn av snøforholdene. Arealavvik kan forekomme, da terrassen var tildekket med snø. Årsak: Langvarig

fuktpåvirkning har gitt forhold som er forenelig med påviste råteskader i rekkverk søyle. Snøforholdene resulterte i begrenset kontrollmulighet av overflater. Risiko: Råteskader kan utvikle seg videre, og forårsake ytterligere skader. Det kan være avvik ved terrassen som ikke ble påvist og avdekket på befaringsdagen grunnet snøforholdene.

Råteskade i rekkverk søyle

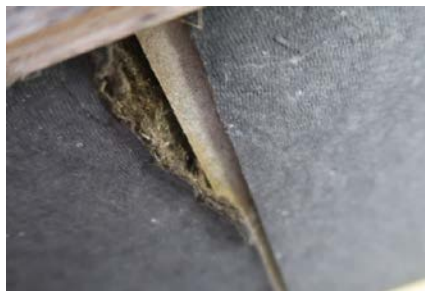
Bilde viser eksempel på skadet plate under bjelkelaget.

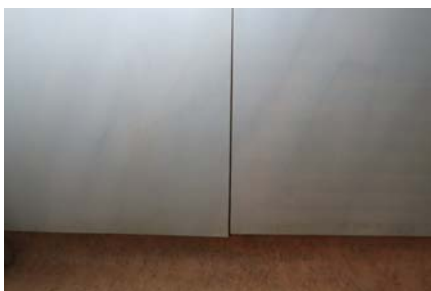
\* Våtrom > 1. Etasje > Bad > Overflater vegger og himling: Baderomsplater har sprekker i plateskjøter og lokale skader. Baderomsplater mangler sokkelprofil i bunn. Det er trepanel/ uegnet materiale i dusjens våtsone. Årsak: Sprekkdannelse mellom plater i dusjsone har en størrelse som gjør at de ikke kan ansees som vanntett. Utførelsen av baderomsplater samsvarer ikke med dagens krav til utførelse. Uegnet materiale i våtsone er ikke forenelig med dagens krav. Risiko: Sprekker i plateskjøter mellom baderomsplater og manglende sokkelprofil gir økt risikoen for svekket tettesjikt, og fuktskader i plater og konstruksjon kan oppstå. Ved uegnet materiale i våtsone til dusj, kan konstruksjon og overflater få skader ved direkte fuktpåkjenninger.

Bilde viser sprekk mellom baderomsplater

Tetthet i dusjsonen anbefales utbedret av fagperson.

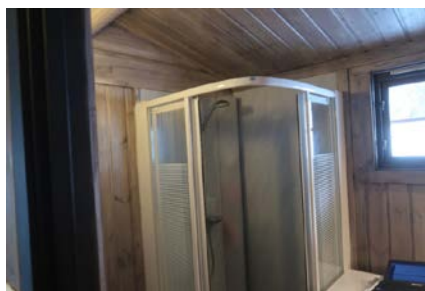
Bilde viser uegnet materiale i dusjens våtsone

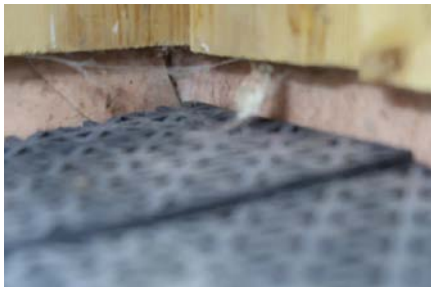
\* Våtrom > 1. Etasje > Bad > Overflater Gulv: På befaringsdagen ble det påvist knirk i gulv i dusjsonen. I hjørner utenfor dusjsonen ble det påvist sprekker i gulvbelegget. Gulvbelegg under heller av plast er ikke kontrollert, grunnet manglende adkomst. Eventuelle lekkasjer fra andre installasjoner på badet vil ikke bli ført til sluk. Årsak: Knirk i gulv under gulvbelegg kan være indikasjon på utettheter i gulvbelegget. Slitasje, bruk og elde kan forklare sprekker i hjørner i gulvbelegget. Manglende lekkasjesikring av utstyr på våtrom er ikke forenelig med dagens krav til fuktsikring. Risiko: Manglende kontroll av gulvbelegg utenfor dusjsonen øker faren for at det kan være skader som ikke ble påvist på befaringsdagen. Uteettheter i gulvbelegget øker risikoen for at fuktskader kan oppstå. Manglende lekkasjesikring av utstyr på våtrommet øker risikoen for at skader oppstår ved en eventuell lekkasje fra utstyr på våtrommet.

Bilde viser eksempel på sprekke-dannelse i gulvbelegget

Det anbefales at sprekke-dannelser i gulvbelegg og lekkasjesikring av våtrommet vurderes av fagkyndig. Dette for å avklare årsak, omfang og behov for utbedring.

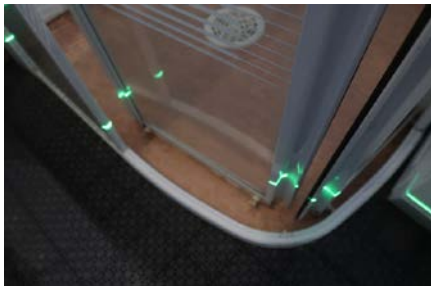
\* Våtrom > 1. Etasje > Bad > Sanitærutstyr og innredning: Dusjkabinett har skader på glideskinner. Årsak: Elde og slitasje kan forklare skader på glideskinner. Risiko: Skader på dusjkabinett øker risikoen for at dusjkabinettet må skiftes ut.

Bilde viser skade på glideskinner til dusjkabinett

Det anbefales at tilstanden på innredningen vurderes av fagkyndig rørlegger. Dette for å avklare årsak og behov for mulig utskifting.

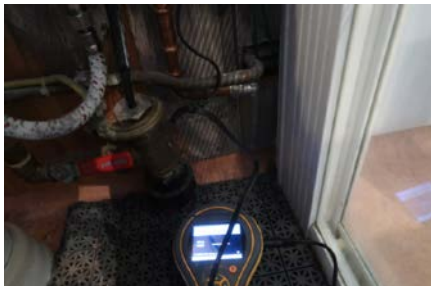
Fuktmåling via rørgjennomføring

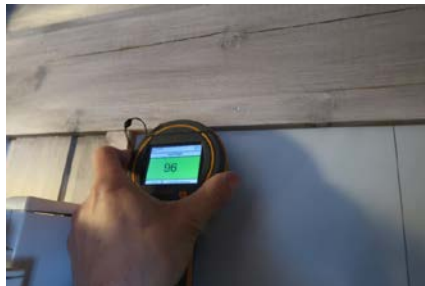
Fuktsøk i øvre del av våtromsplater

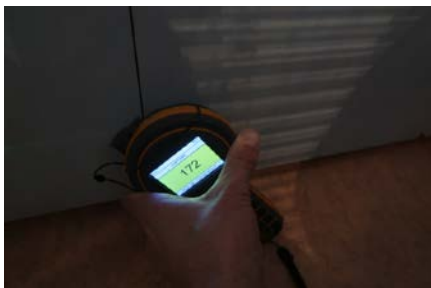
Fuktsøk i nedre del av våtromsplater
