Spovevegen 14, 4353 KLEPP STASJON

**Familievennlig enderekkehus over  
2 plan - 3 soverom  
Carport -Solrikt uteområde**

Befaringsdato: 28.01.2026

Rapportdato: 05.03.2026

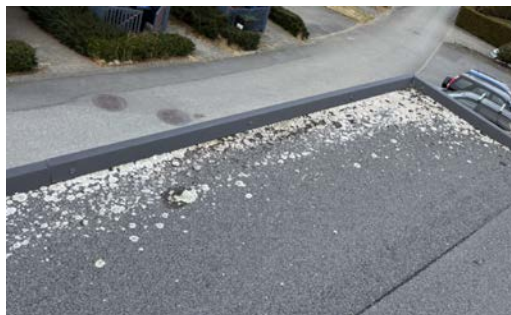
- Mer enn halvparten av forventet brukstid er passert på taktekingen.
- Det er avvik:

Grønske/mose i tak over bolig.

Flate tak krever rengjøring med jevne mellomrom og da spesielt om høsten, dette for å fjerne eventuelt løv etc fra sluker og taknedløp.

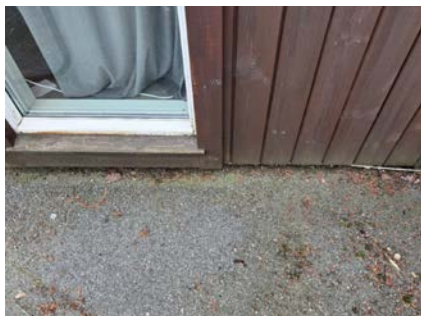
Utvendig kledning fra byggeåret, normal slitasje med noe nedbrytning og tørkesprekker på de mest utsatte steder. Enkelte steder er det liten avstand mellom kledning og terreng, dette øker fuktbelastningen på treverket og reduserer utluftingen bak kledningen.

Enkelte steder er det liten avstand mellom kledning og terreng, dette øker fuktbelastningen på treverket og reduserer utluftingen bak kledningen. Utvendig kledning sør/vest er mest utsatt for ulike værforhold. Utvendig kledning er spikret med maskin, og enkelte spikerhode står noe langt inn i treverket. Fukt kan legge seg i spikerhull, fukt kan føre til ytterlig nedbrytning av materialer.

Slitt vannbord under vindu, noe lite luftning mellom terreng og utv. kledning

- Det bør foretas tiltak for å bedre lufting av kledningen.
- Uten tilstrekkelig lufting bak bordkledningen kan fuktighet som trenger inn bak bordene eller gjennom veggen innenfra ikke tørke opp. Dette skaper ideelle forhold for råtesopp og muggvekst.

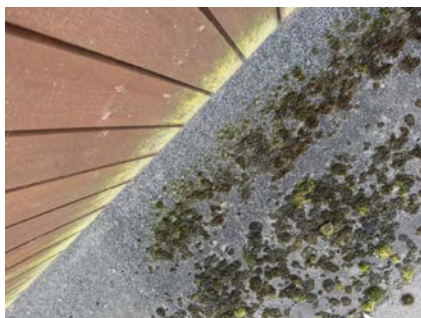
Grønske i kledning ved tak over inngangspart

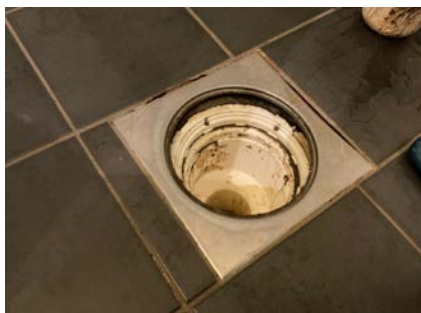
Manglende oppgradering av påpekte forhold ved sluk i dusj i våtrommet kan medføre høy risiko for at konstruksjonene ikke vil tåle vanlig bruk av vann eller lekkasjer. Dagens utforming og tilstand medfører en større risiko for at våtrommets konstruksjoner ikke vill tåler lekkasjer, som også kan føre til fuktskader i tilstøtende konstruksjoner. Lokale tiltak lagt til grunn for utbedring av fuger rundt sluk i dusj, ved oppgradering av hele våtrom må det påregnes vesentlig høyere kostnader. Estimert mellom kr.100 000 - 200 000.

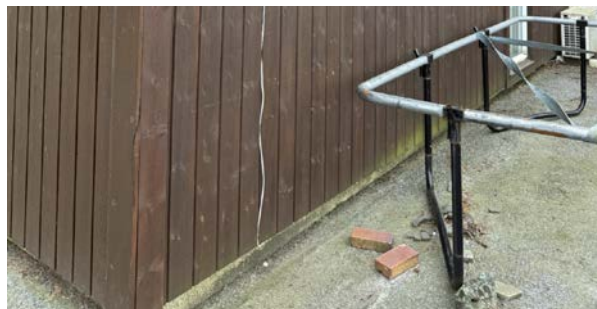
Drens kumme plassert i område, noe tegn til misfarging/grønske i kant inn mot grunnmur indikerer at det kan samles fukt i berørte område ved større mengde nedbør. Anbefales spylt rent, vedlikehold.

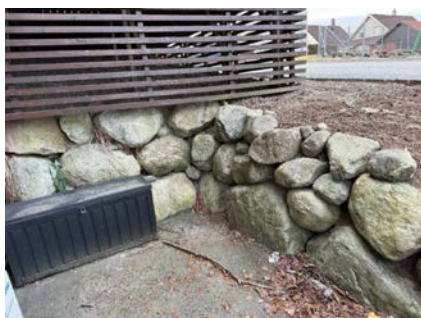
Støttemur: rekkverk bør etableres i terreng over 0,5 m, for å øke personsikkerhet, sikring mot fall. Utbedring av påviste forhold må påregnes.

- Det er ikke krav om utbedring av rekkverkshøyde opp til dagens forskriftskrav.
- Rekkverk/annen sikring på forstøtningsmur må settes opp/utbedres.
