Minka 7, 2386 BRUMUNDDAL

Minka 7, 2386 BRUMUNDDAL  
RINGSAKER kommune  
gnr. 31, bnr. 542

Befaringsdato: 03.03.2023    Rapportdato: 06.03.2023    Oppdragsnr.: 14333-1479    Referansenummer: XR3156  
Autorisert foretak: Takstcon AS    Sertifisert Takstingeniør: Sindre Illøkken Eriksen

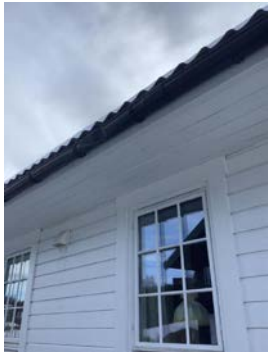
TG 3

Utvendige beslag, takrenner og nedløp i metall.

Bulk i takrenne mot nord.

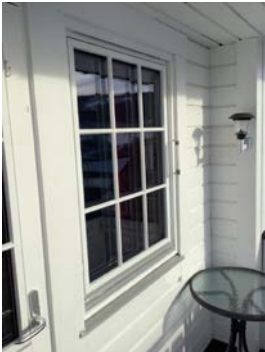
TG 2

Trevinduer med 2-lags isolerglass.

Straks er halvparten av forventet brukstid på vinduer oppnådd. Det ble ikke observert eller opplyst om punkterte isolerglass. Pga. temperatur og lysforhold kan dette være vanskelig å oppdage. Alder på vinduer tilsier at punktering kan forekomme selv om det ikke ble avdekket ved befaringen. Ingen vesentlige avvik registrert.

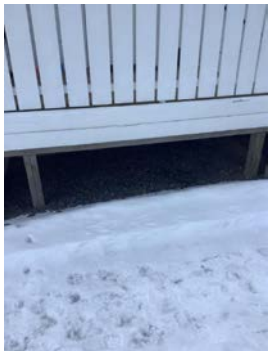
Skjevheter i fundamenter under terrasse mot vest.

Tresøyler som står nede i terrenget er en dårlig løsning.

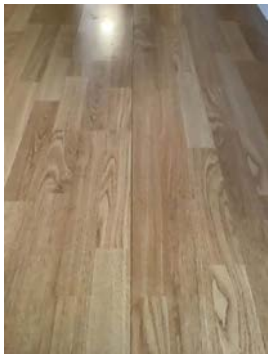
Teppe på soverom har slitasje.

Sprekk i laminatgulv på kjøkken i underetasjen.

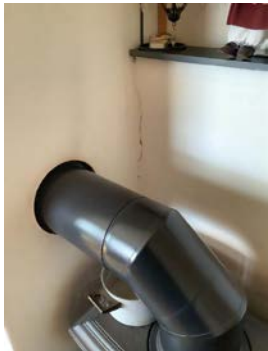
Enkelte riss/sprekker i overgang pipe/brannmur.

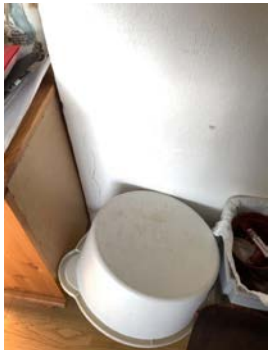
Enkelte riss/sprekker i pipe.

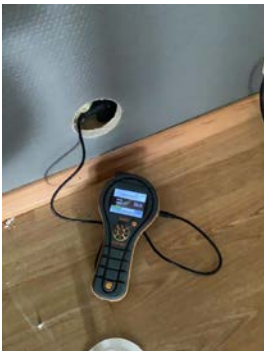
TG 2

Innvendige utforede vegger på grunnmur.

Fuktmåling ble foretatt, jeg målte tørre verdier nederst i yttervegg mot bunnsvill.

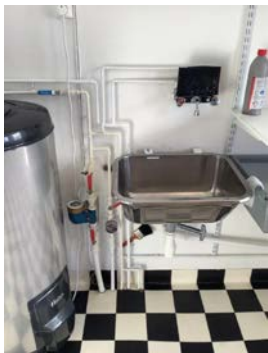
TG 3

Plastsluk. Synlig vinylbelegg.

Rørgjennomføringer i gulvet er utette/svake punkt. Deler av våtsone (området rundt utslagsvask) har ikke membran, våtrommet må brukes deretter.

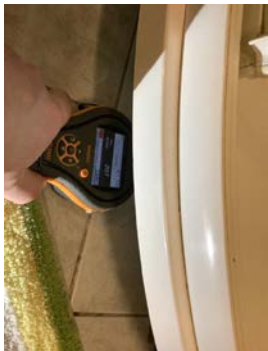
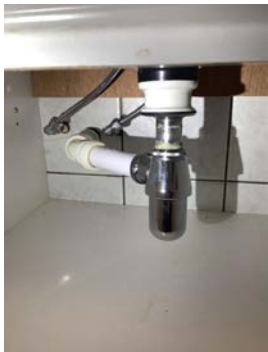
TG 3

Plastsluk. Smøremembran med ukjent utførelse.

Ved bruk av fuktindikator på utsatte steder registrerte jeg ingen unormale verdier.

Utettheter i membran rundt rørgjennomføringer.

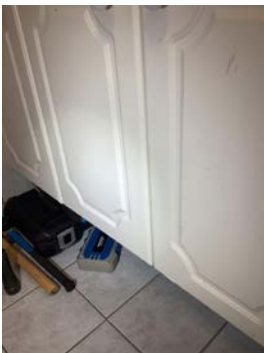
TG 2

Servant med underskap. Dusjkabinett. Gulvmontert wc. Opplegg for vaskemaskin.

Innredning har noe skade.

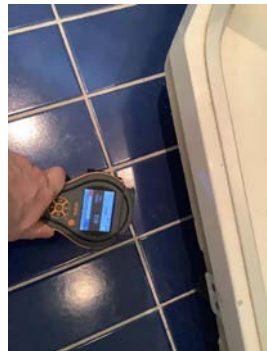
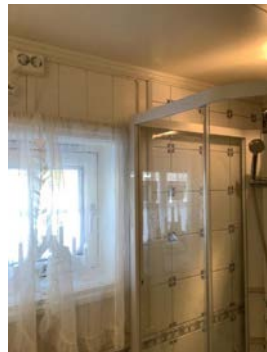
TG 3

Plastsluk. Smøremembran med ukjent utførelse.

Ved bruk av fuktindikator på utsatte steder registrerte jeg ingen unormale verdier.

Deler av våtsone har ikke membran, våtrommet må brukes deretter.

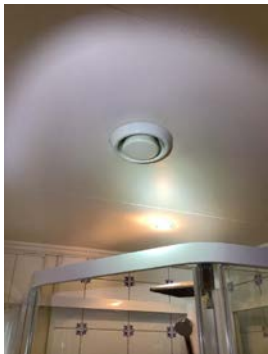
VentilasjonTG 2

Mekanisk avtrekk. Tilluft ved dør.

Fuktskjolder rundt ventil i himling.

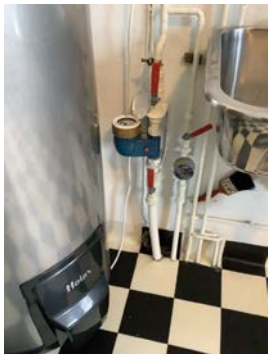
VannledningerTG 2

Synlige vannrør i: Kobber/metall.

Innvendig hovedstoppekran og vannmåler er plassert i vaskerom.

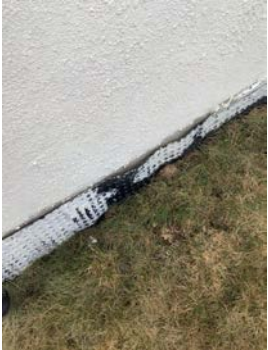
TG 2

Det er ikke kjennskap til utbedringer av fuksikring siden byggeår. Grunnmursplast som utvendig fuksikring, synlig enkelte steder. Takvann ført ned i grunnen.
