Minka 7, 2386 BRUMUNDDAL

**Enebolig med utleieleilighet og
dobbelgarasje med løftebukk. Pent
opparbeidet eiendom med flott
utsikt og gode solforhold**

Rapportansvarlig

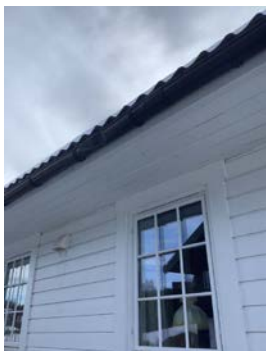
Utvendige beslag, takrenner og nedløp i metall.

Bulk i takrenne mot nord.

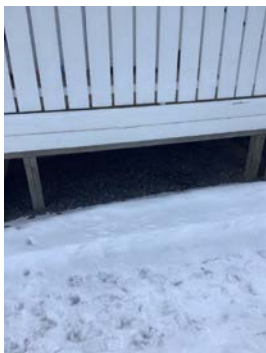
Skjevheter i fundamenter under terrasse mot vest.

Tresøyler som står nede i terrenget er en dårlig løsning.

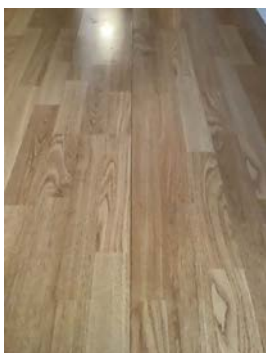
Teppe på soverom har slitasje.

Sprekk i laminatgulv på kjøkken i underetasjen.

Teppe på soverom har slitasje. Sprekk i laminatgulv på kjøkken i underetasjen. Bruksmerker, riper, hull etter bildeinnfesting, tv og møbler er påregnelig på alle overflater.

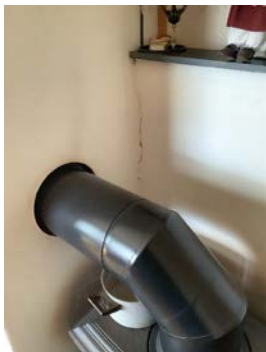
Enkelte riss/sprekker i overgang pipe/brannmur.

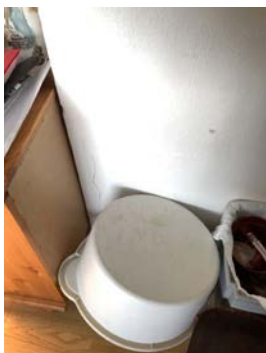
Enkelte riss/sprekker i pipe.

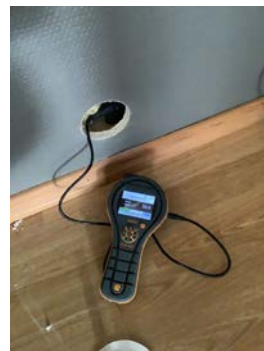
Innvendige utforede vegger på grunnmur.

Fuktmåling ble foretatt, jeg målte tørre verdier nederst i yttervegg mot bunnsvill.

Innvendig utforede vegger og oppforede gulv under terreng er å betrakte som risikokonstruksjoner, det vil si konstruksjoner som erfaring viser at har høy skadefrekvens. Eksakt tilstand er ikke kontrollerbart uten bygningsmessige inngrep. Hulltaking og fuktmåling ble foretatt, jeg målte tørre verdier nederst i yttervegg mot bunnsvill. Det gjøres oppmerksom på at utført måling kun er en stikktagning. Plast i yttervegger mot terreng, dette er ikke i henhold til dagens anbefaling pga. stor risiko for skader.

Det er ikke registrert avvik som krever straktiltak, men det anbefales å gjøre tilsyn med påførede kjellervegger jevnlig.

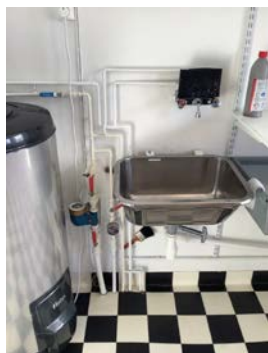
Plastsluk. Synlig vinylbelegg.

Rørgjennomføringer i gulvet er utette/svake punkt. Deler av våtsone (området rundt utslagsvask) har ikke membran, våtrommet må brukes deretter.

Ved bruk av fuktindikator på utsatte steder registrerte jeg ingen unormale verdier. Rørgjennomføringer i gulvet er utette/svake punkt. Deler av våtsone (området rundt utslagsvask) har ikke membran, våtrommet må brukes deretter.

- Løsningen/utførelsen rundt rørgjennomføringer gir fare for fukt inn i konstruksjoner.
- Det må foretas lokale tiltak for å utbedre utettheter på våtrommet.

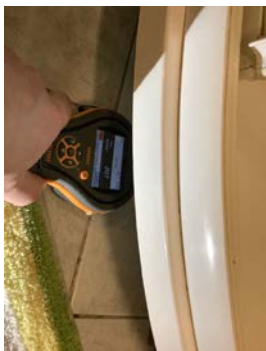
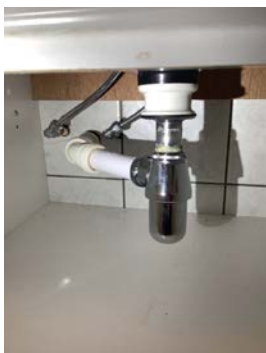
Plastsluk. Smøremembran med ukjent utførelse.

Ved bruk av fuktindikator på utsatte steder registrerte jeg ingen unormale verdier.

Utettheter i membran rundt rørgjennomføringer.

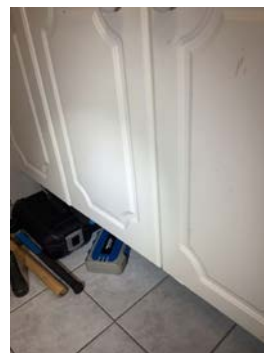
Innredning har noe skade.

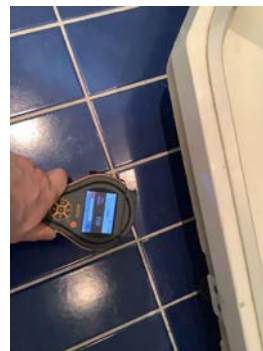
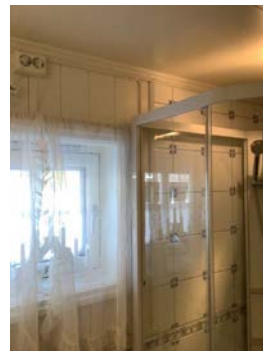
Plastsluk. Smøremembran med ukjent utførelse.

Ved bruk av fuktindikator på utsatte steder registrerte jeg ingen unormale verdier.

Deler av våtsonen har ikke membran, våtrommet må brukes deretter.

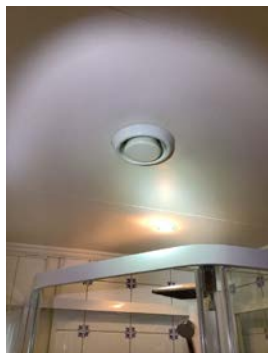
Mekanisk avtrekk. Tilluft ved dør.

Fuktskjolder rundt ventil i himling.

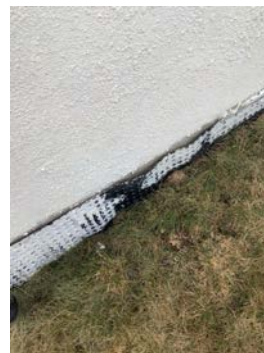
Det er ikke kjennskap til utbedringer av fuksikring siden byggeår. Grunnmursplast som utvendig fuksikring, synlig enkelte steder. Takvann ført ned i grunnen.

Avslutningslist over terreng må monteres der det mangler for å lukke avviket.
