Trangsrudvegen 126, 2150 ÅRNES

**Koselig enebolig med alt på en flate. Fine uteplasser og stor tomt tilpasset hundehold. Ettertraktet område i skogen!**

Befaringsdato: 06.10.2025

Rapportdato: 21.10.2025

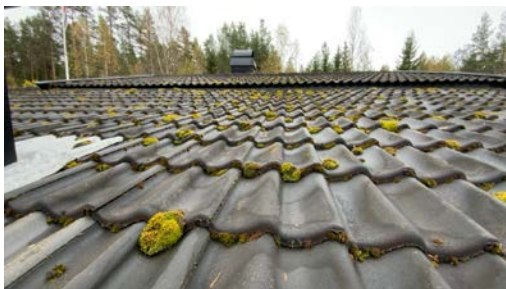
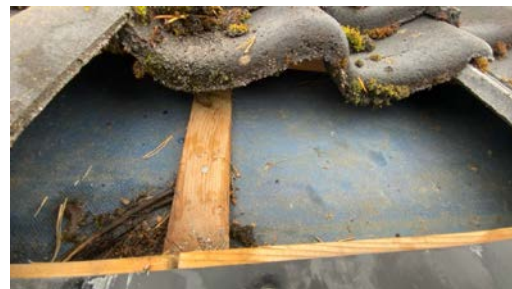
Frostsprenning oppstår når det trenger vann ned i taksteinene, noe mose og lav bidrar til. Det kan oppstå lekkasjer ved gamle undertak med underlagstekking ved at papp sprekker i skjøter og lignende. Tak bør vaskes slik at mosen ikke ødelegger belegget på taksteinen og forringer kvaliteten som er tiltenkt.

- Lokal utbedring må utføres.

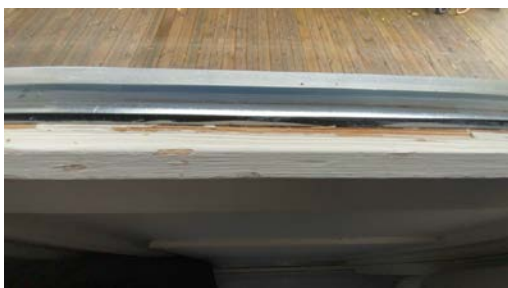
- Kondensering på enkelte glass har medført fuktskader i treverk som kan medføre utskiftningsbehov av enkelte vinduer.
- Det må foretas lokal utbedring.

Vinduene har tiltenkt funksjon, men dårlig isolasjonsevne og må regnes med å skiftes ut over tid. Dersom vedlikehold eller utskifting ikke gjennomføres, kan det føre til varmetap, økte energikostnader og risiko for fukt- og råteskader i omkringliggende konstruksjoner.

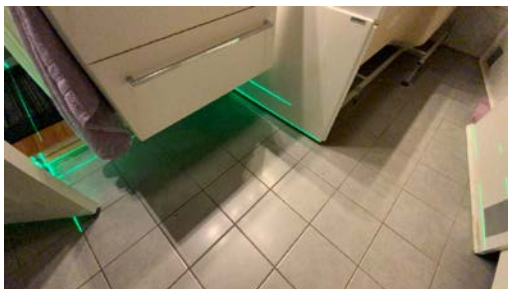
- Til tross for avviket i fall/høydeforskjell til sluk, vil gulvet fortsatt kunne lede vann mot sluket, men med redusert effektivitet. Dette kan potensielt øke risikoen for vannansamling i enkelte områder av badet.

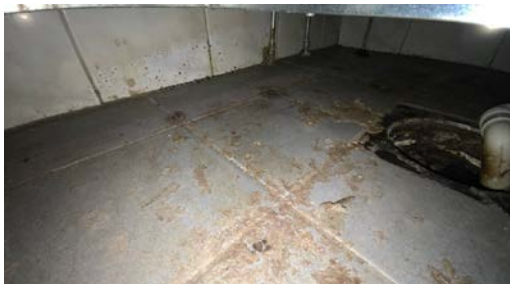
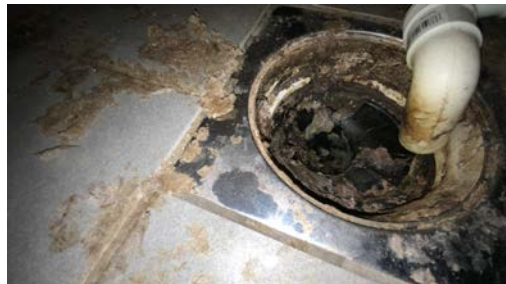
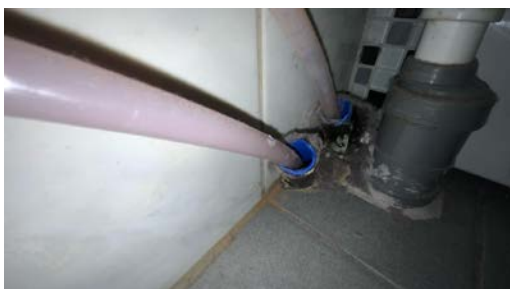
### TG 2 Sluk, membran og tettesjikt

- Konsekvensen er at det kan oppstå fuktskader i konstruksjonen bak overflatematerialet. Vann kan trenge inn gjennom utette rørgjennomføringer og forårsake fuktskader ved fukttilførsel gjennom enten bruksvann eller lekkasjevann.

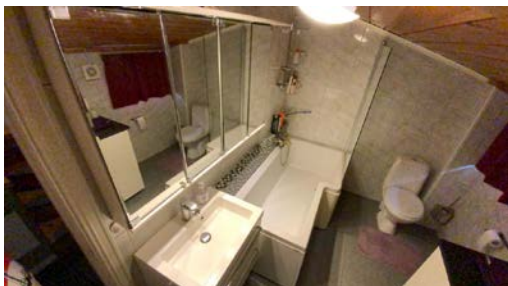
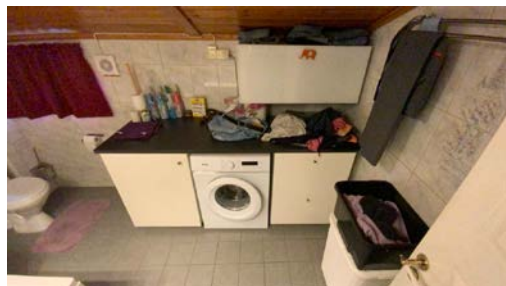
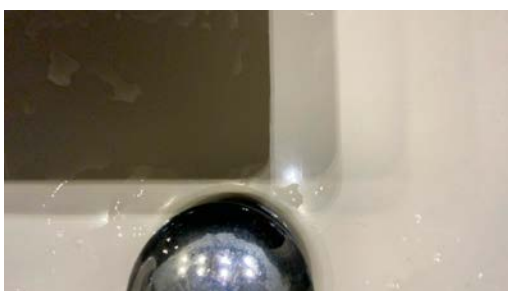
### TG 2 Sanitærutstyr og innredning

Vurdering av avvik: Det er påvist riss/sprekker i utstyr på våtrommet. Det er påvist skader på innredning. Synlig noe riss i servant og svelling av endeplater på servantskap.

Det bør foretas utbedring eller utskifting av skadet innredning for å sikre funksjon og hindre videre forringelse. Konsekvensen av å ikke utbedre kan være redusert brukervennlighet, økt slitasje og mulig skade på omkringliggende konstruksjoner.

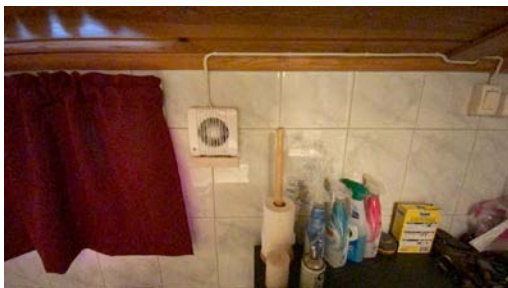
### TG 2 Ventilasjon

Manglende tilluft kan føre til økt fuktighet og kondens på overflater. Dette kan igjen føre til vekst av mugg og sopp, som kan skade både helse og bygningsmaterialer.

- Det bør etableres tilfredsstillende tilluft til våtrom f.eks. luftespalte ved dør e.l.

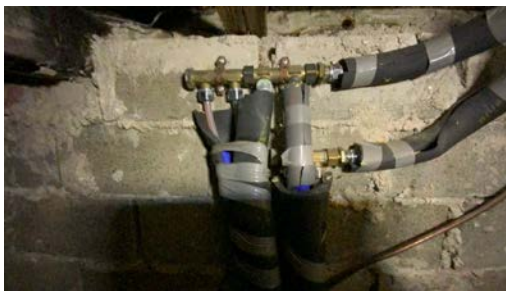
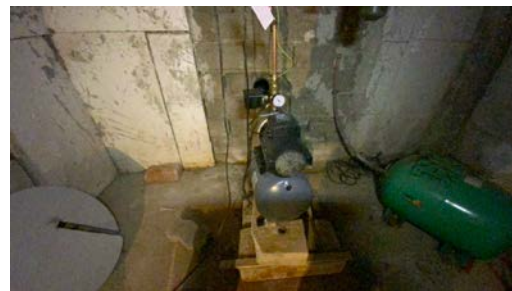
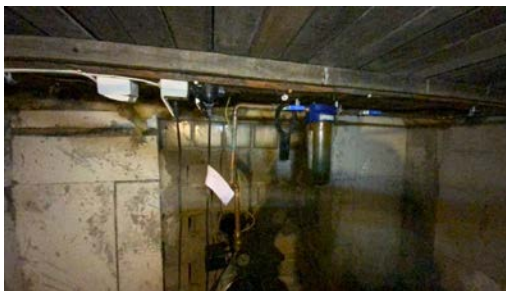
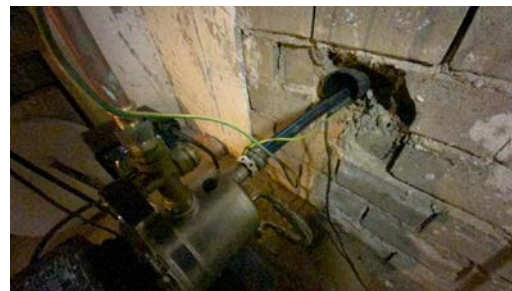
Det bør etableres en løsning som sikrer at eventuelt lekkasjevann fra rør-i-rør-systemet ledes til sluk eller tilsvarende kompenserende løsning, for å unngå risiko for fuktskader i omkringliggende konstruksjoner

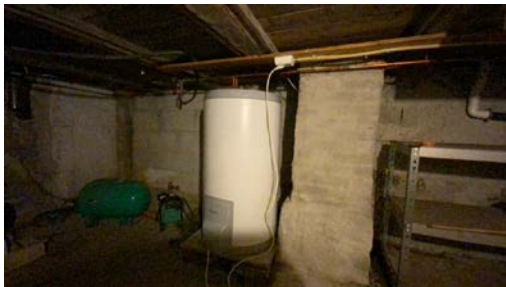
Gjeldende forskrift er etter dagens krav og Norsk standard 3600. Tanke på brannsikkerhet og varmegang i elektrisk kobling. Det er krav til kontroller avrenning fra sikkerhetsventil til avløp for å unngå fuktskader ved at bereder koker og blåser ut vann grunnet trykk i tanken, som igjen kan føre til fuktskader.

- Det bør etableres tilfredsstillende avrenning eller lekkasjesikring ved varmtvannstank.
- Det bør etableres tilfredsstillende el-tilkobling etter gjeldende forskrift.

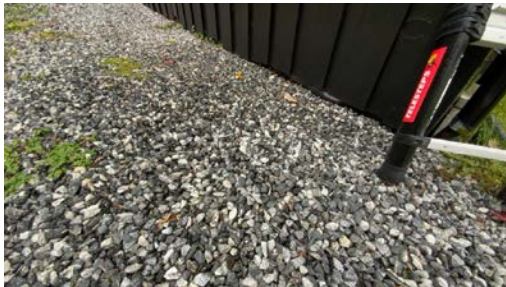
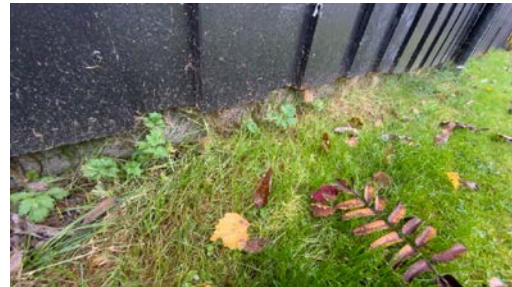
Dreneringen bør vurderes nærmere, og det må påregnes behov for redrening over tid for å sikre tilstrekkelig fuktsikring av grunnmur og krypkjeller. Dagens dreneringsløsning er med svakheter, noe som øker risikoen for fuktinntrengning, kapillært oppsug og skader på krypkjeller og grunnmur ved endret bruk eller økt fuktbelastning. Det anbefales jevnlig overvåking av tilstanden, og tiltak bør iverksettes dersom det oppdages tegn til større fuktproblemer. Se øvrig vurdering av krypkjeller.

**Kostnadsestimat: 100 000 - 300 000**

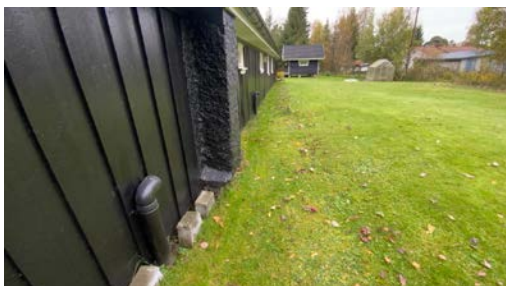
Vurdering av avvik: Det er påvist dårlig fall eller flatt terreng inn mot grunnmur og dermed muligheter for større vannansamlinger. Det kan forekomme at vann ikke renner tilfredsstillende bort fra boligen ved flate tomter. Et fall på minimum 1:15 i en bredde av minst en meter rundt huset anbefales. Det vil si at terrenget skal ligge minst 7 cm lavere én meter ut fra huset enn inne ved grunnmuren.

- Det bør foretas terrengjusteringer.

Som tiltak bør foretas justeringer der tomten heller mot huset for å unngå unødig fuktbelastning mot grunnmur og krypkjeller. Konsekvens ved manglende fall kan føre til at overflatevann samler seg inntil grunnmuren, noe som øker risikoen for fuktskader og skader på konstruksjonen.
