Helsetvegen 6, 2407 ELVERUM

Flott og velholdt enebolig med alt på en flate. Godt oppgradert både ute og inne i 2018/19. Inntilbygget dobbelgarasje.

Samlet vurdering

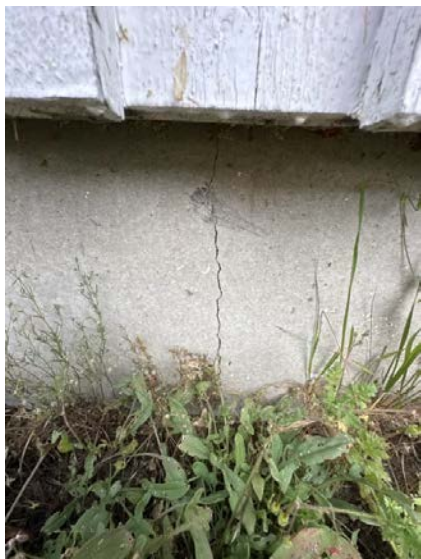
6.2 Grunnmur og fundament

Det registreres mindre sprekker i grunnmursplater.

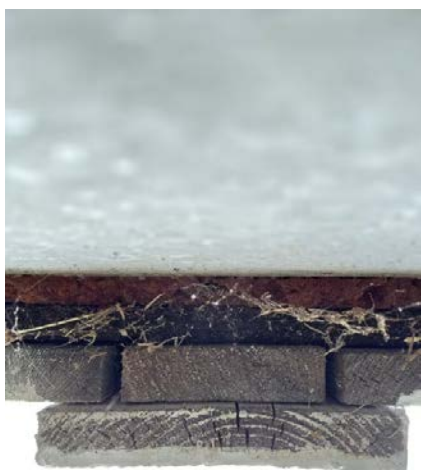
6.5 Yttervegger

Det er benyttet klosser som musesperre bak kledning. Dette har medført stedvis redusert lufting. Noe varierende utførelse av malebehandling ved endevend. Kledningsbord uten etablert dryppkant.

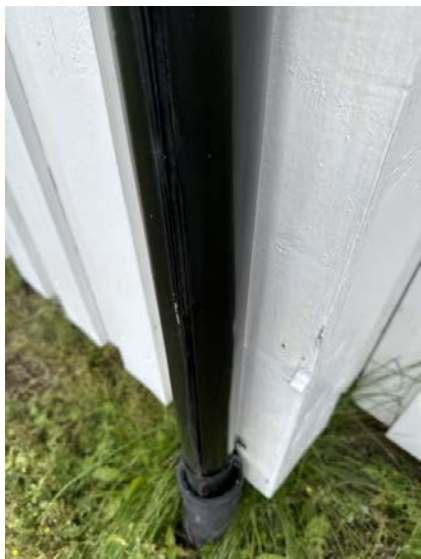
6.7 Renner og nedløp

Det ble registrert buling/skade i nedløpsrør som er et symptom på frostspreng.

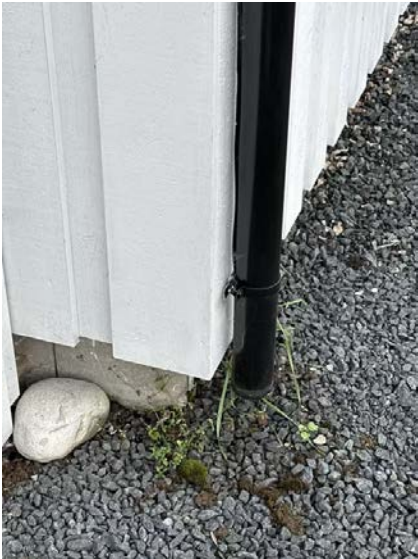
Taknedløp er avsluttet over bakken uten utkast

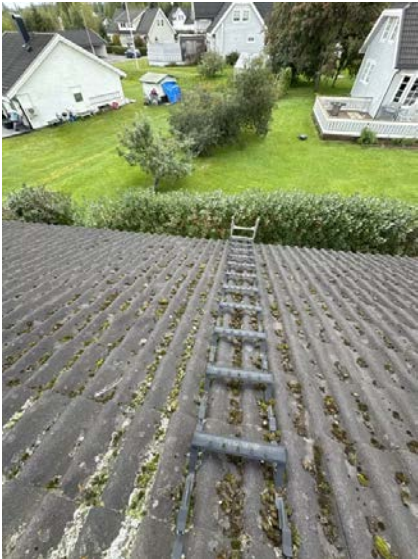
6.9 Takteking

Taktekkingen har mose og slitasje på grunn av elde.

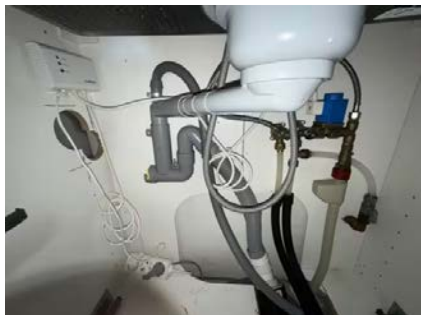
Viser vann og avløpsinstallasjoner under kum. Skjøteledning anbefales fjernet.

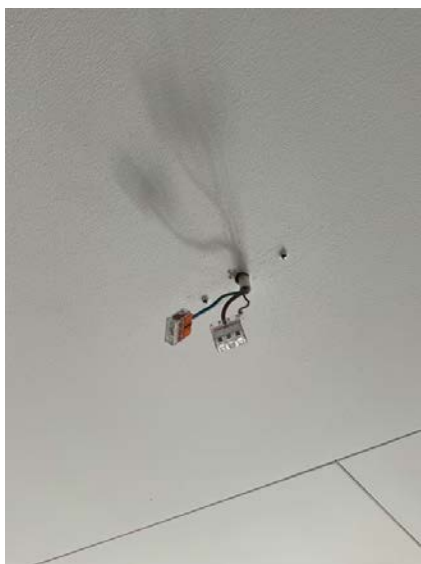
6.17 Elektrisk

Viser kabel over spisebord. Kabel er ikke avsluttet forskriftsmessig.

Det bør feilsøke på stikkontakt uten strøm. Kabel over spisebord må avsluttes fagmessig.

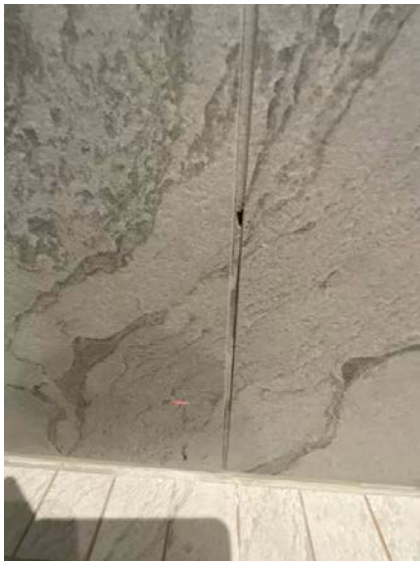
Det registreres riss / sprekker i flisfuger på vegg i dusjonsen. Lokal utbedring må påregnes.

Det registreres sprekke i flisfuge i dusjsonen.

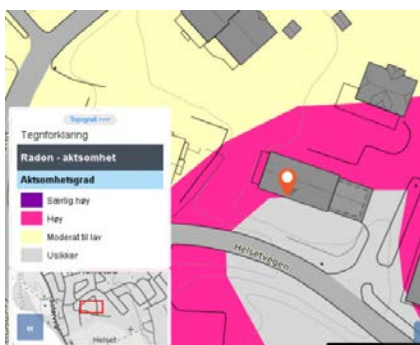
6.22 Øvrig: Radon

Ved kartsider fra NGU er det angitt at eiendommen ligger i område med høy til usikker radonaktivitet.

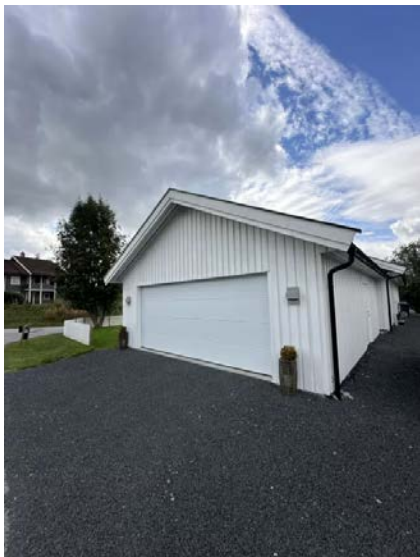
6.23 Øvrig: Inntilbygget garasje

Det registreres stedvis sprekker ved gulv i garasje. Dette er en sak mellom utbygger og hjemmelshaver, anbefaler ytterligere undersøkelser.

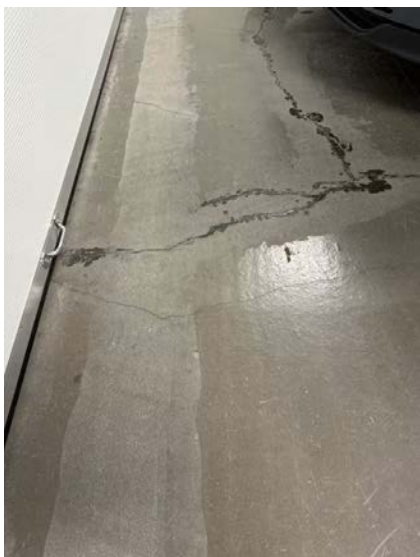
Det registreres sprekker i gulv. Anbefaler ytterligere undersøkelser.
