Høsbjørvegen 211, 2388 BRUMUNDDAL

**BRUMUNDDAL -  
Renoveringsobjekt med 4  
soverom.**

Befaringsdato: 30.06.2025

Rapportdato: 04.07.2025

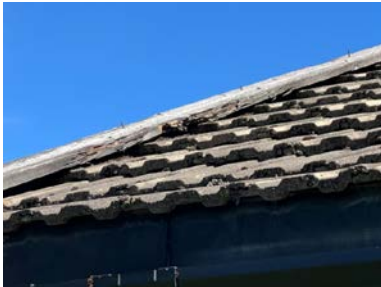
- Nedløp og beslag - 2: Det er påvist andre avvik: Råteskader i vindski- isbord- fremsiden venstre side, og flere steder ellers. Råteskader i vindskier på baksiden- over innglasset terrasse. Det er ikke montert forkantbeslag mellom tak og takrenne på baksiden.

Råteskader i vindski- isbord- fremside- venstre side.

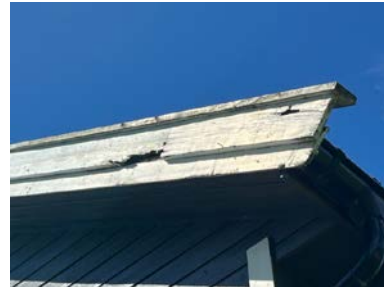
Råteskader i vindskier på baksiden- over innglasset terrasse.

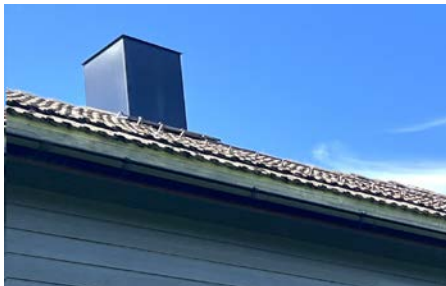
Bakside- Ikke forkantbeslag mellom tak/takrenne

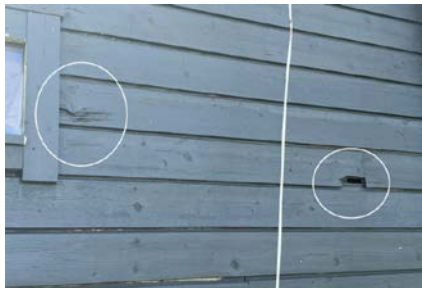
Råte og hull i kledning- (Innglasset terrasse)

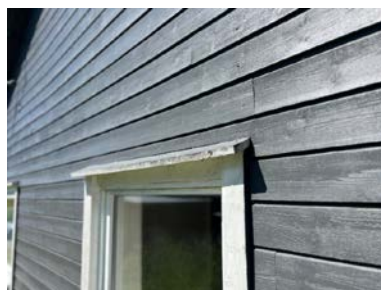
Vannbrett over vinduer uten beslag.

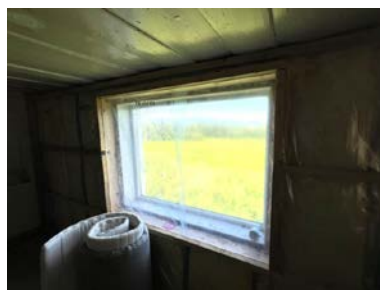
Stue 1. Etg: Uferdig og plast i front av vindu.

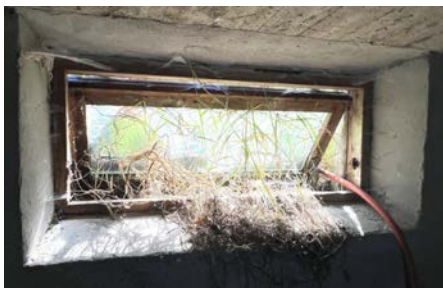
- Vinduer - 2 - 3: Det er påvist andre avvik: Kjellervindu(er) er nær grunnen/bakken (bør være min 15 cm). Vinduet står åpent og det gror inn. Utvendig ved innglasset terrasse: Åpning for kjellervindu eller kjellervindu (?).

Åpent kjellervindu.

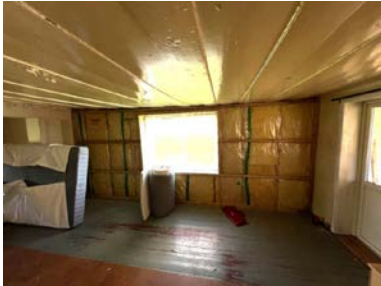
1. Etg: Stue. Skadet gulv, Uferdig utforet vegg.

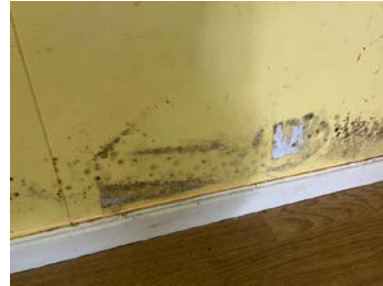
1. Etg: Soverom. Muggdannelser.

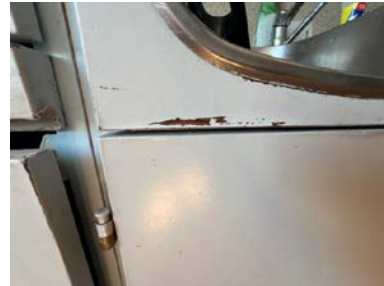
Skader/Merker i front.

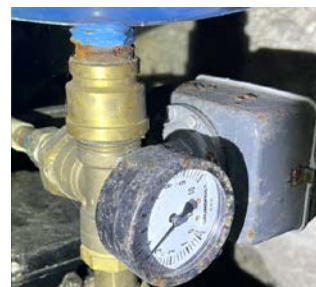
- Andre VVS-installasjoner: Mer enn halvparten av forventet brukstid på VVS-installasjoner er oppbrukt. Enkelt plassert på Leca klosser og sponplate. Korrosjon i overgang trykktank/vannpumpe. Noe overflate-korrosjon i deksler på vannpumpe.

Korrosjon i overgang tank/pumpe. Noe korrosjon på vannpumpe.

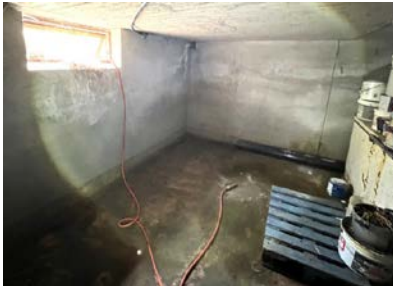
Nyere del av kjeller: Fukt og saltutslag.

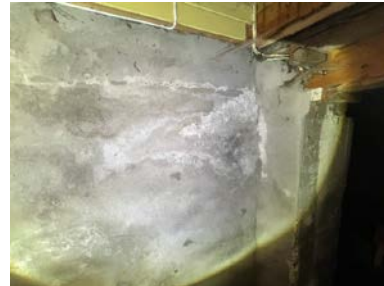
Nyere del av kjeller: Saltutslag på innervegg.

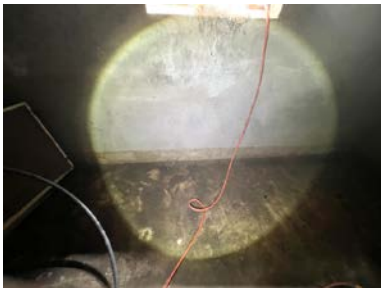
Nyere del av kjeller: Fukt .

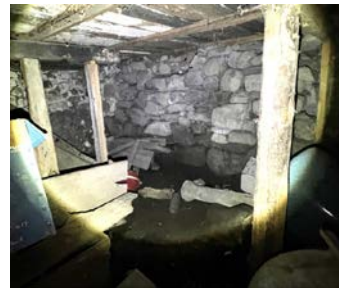
Eldre kjeller: Fukt på grunnen.

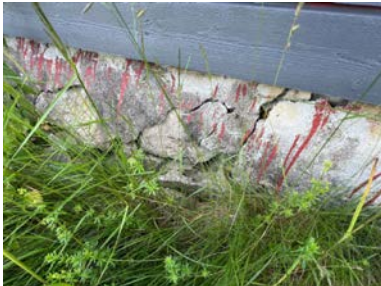
- Grunnmur og fundamenter: Det er registrert skråriss som er symptom på setninger. Grunnmuren har sprekkdannelser. Innsiden av grunnmuren har misfarging.

Utvendig: Sprekker i mur.

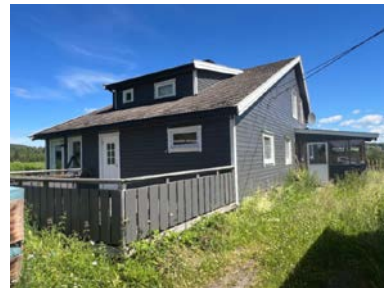
- Terrengforhold: Det er påvist dårlig fall eller flatt terreng inn mot grunnmur og dermed muligheter for større vannansamlinger. Terrenget faller inn mot bygningen og det er maksimale forhold for vann inn mot muren. Fallforhold på terreng mot boligens nordside- gavlvegg. Det er ikke fall fra grunnmur og ut fra boligen - rundt hele boligen, med fare for fukt/overvann mot grunnmur. Det anbefales på generelt grunnlag fall på terreng ut fra boligen/grunnmur med fall minst 1:50 i 3 meters lengde ut fra bygningen, slik at overflatevann ledes bort.

Fremside og gavlvegg sørside mot innglasset terrasse: Flatt.

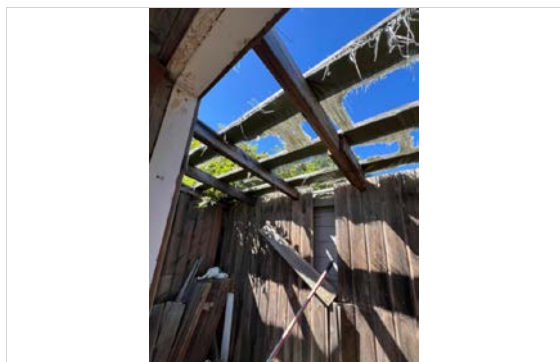
Bygningen bærer sterkt preg av manglende vedlikehold, og er tilnærmet kondemnabelt.  
Det ikke tak/taktekking.
