Høsbjørvegen 211, 2388 BRUMUNDDAL

**BRUMUNDDAL - Renoveringsobjekt  
med 4 soverom.**

| Tilstandsrapport ..... | 40 |

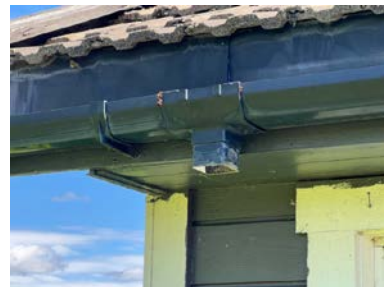
Takrenne uten nedløp.

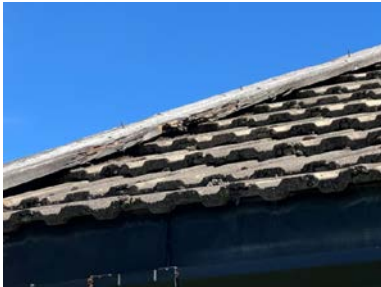
Råteskader i vindski- isbord- fremside- venstre side.

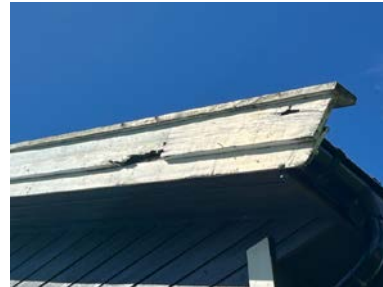
Råteskader i vindskier på baksiden- over innglasset terrasse.

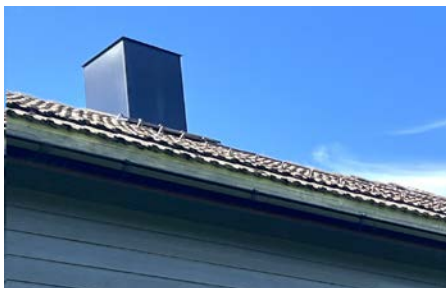
Bakside- Ikke forkantbeslag mellom tak/takrenne

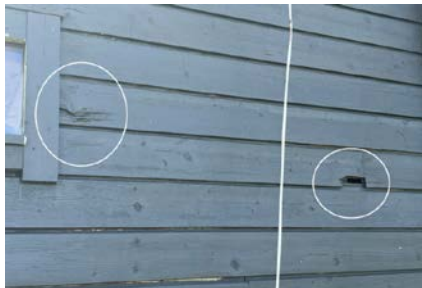
Råte og hull i kledning- (Innglasset terrasse)

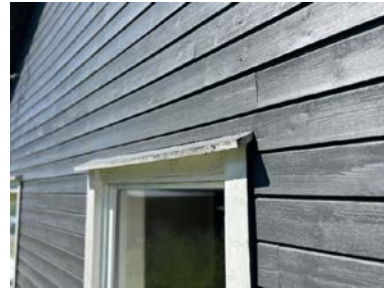
Vannbrett over vinduer uten beslag.

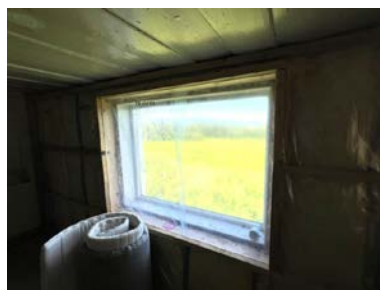
Stue 1. Etg: Uferdig og plast i front av vindu.

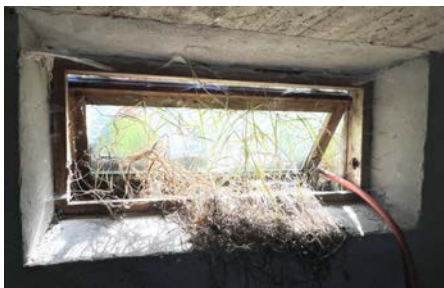
- Vinduer - 2 - 3: Det er påvist andre avvik: Kjellervindu(er) er nær grunnen/bakken (bør være min 15 cm). Vinduet står åpent og det gror inn. Utvendig ved innglasset terrasse: Åpning for kjellervindu eller kjellervindu (?).

Åpent kjellervindu.

- Det må foretas tiltak for å lukke avviket.

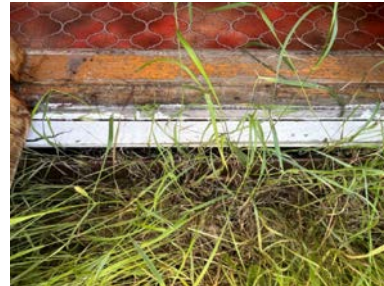
Vannbrett og dørterskel.

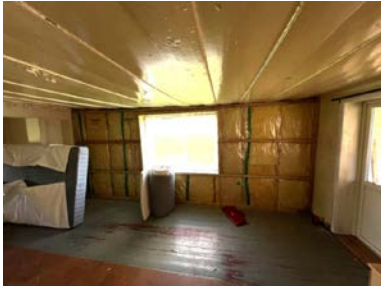
1. Etg: Stue. Skadet gulv, Uferdig utforet vegg.

Generelt må det påregnes vedlikehold og oppgraderinger.  
Knirk i gulv rettes når det skal legges nytt gulv i fremtiden.

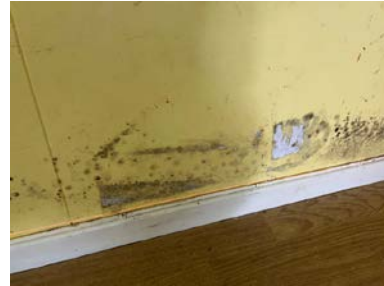
1. Etg: Soverom. Muggdannelser.

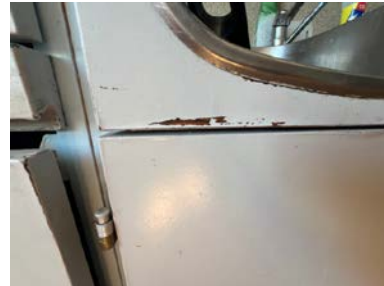
Skader/Merker i front.

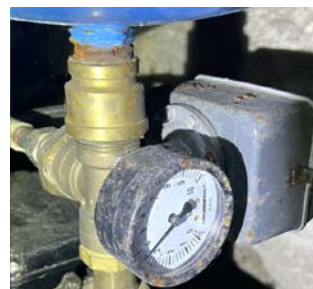
- Andre VVS-installasjoner: Mer enn halvparten av forventet brukstid på VVS-installasjoner er oppbrukt. Enkelt plassert på Leca klosser og sponplate. Korrosjon i overgang trykktank/vannpumpe. Noe overflate-korrosjon i deksler på vannpumpe.

Korrosjon i overgang tank/pumpe. Noe korrosjon på vannpumpe.

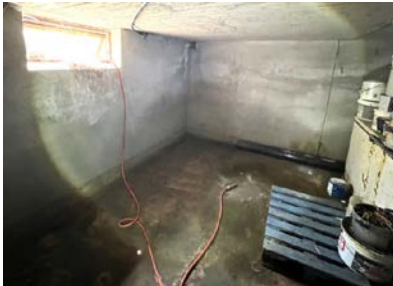
Nyere del av kjeller: Fukt og saltutslag.

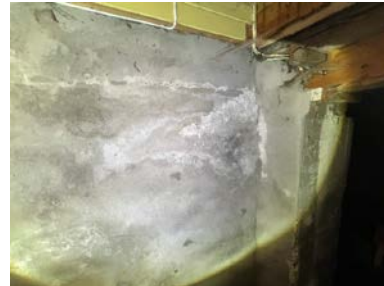
Nyere del av kjeller: Saltutslag på innervegg.

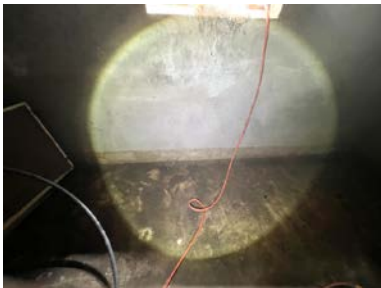
Nyere del av kjeller: Fukt .

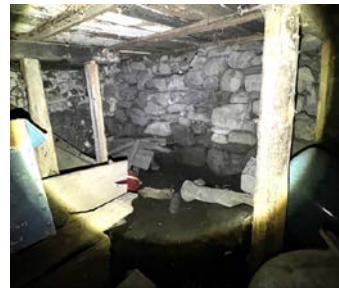
Eldre kjeller: Fult på grunnen.

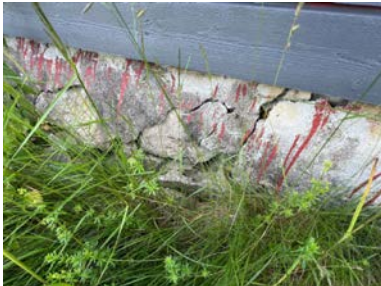
- Grunnmur og fundamenter: Det er registrert skråriss som er symptom på setninger. Grunnmuren har sprekkdannelser. Innsiden av grunnmuren har misfarging.

Utvendig: Sprekker i mur.

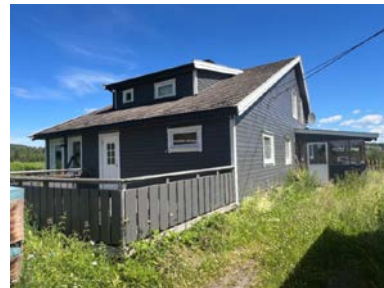
Fremside og gavlvegg sørside mot innglasset terrasse: Flatt.

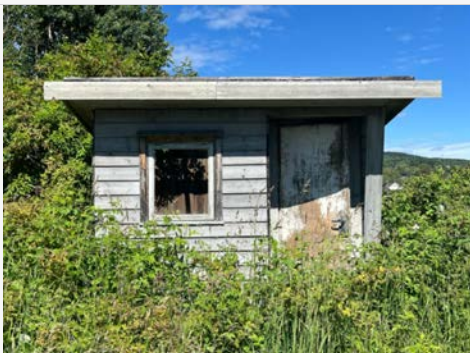
Bygningen bærer sterkt preg av manglende vedlikehold, og er tilnærmet kondemnabelt.  
Det ikke tak/taktekking.
