Borudveien 48, 1912 ENEBAKK

**Sjarmerende hytte i naturskjønne omgivelser - Solrik terrasse på 90 kvm - Nydelig utsikt - Usjenert - 50 min fra Oslo!**

# Tilstandsrapport

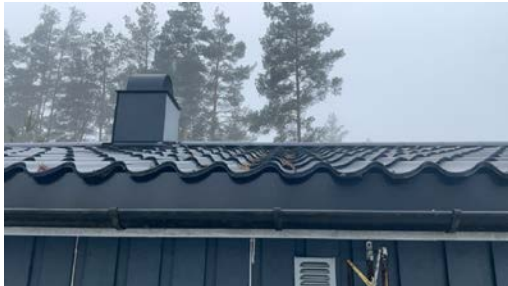
## 📍 TG 2 Nedløp og beslag

Avvik: Det mangler snøfangere på hele eller deler av taket, men det var ikke krav om dette på byggemeldingstidspunktet. Mer enn halvparten av forventet brukstid er passert på renner/nedløp/beslag. Det er ikke montert stigetrinn mot pipe, noe som kan medføre utfordringer ved adkomst for feiing og vedlikehold. Dette bør vurderes utbedret for å ivareta sikkerheten ved adkomst til pipen.

- Overvåk tilstanden jevnlig. For å få tilstandsgrad 0 eller 1 må beslag/renner/nedløp skiftes ut, men tidspunktet for når dette er nødvendig er vanskelig å si noe om.

Det bør monteres stigetrinn mot pipe for å sikre trygg adkomst ved feiing og vedlikehold. Manglende stigetrinn kan medføre økt risiko for fallulykker og vanskeliggjøre nødvendig tilsyn av pipen.

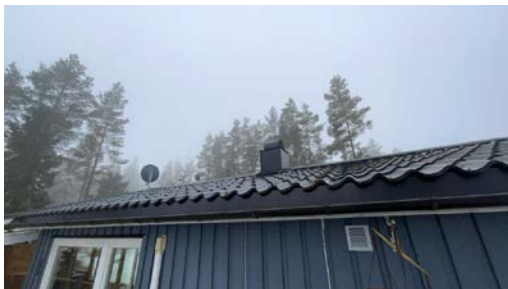
## 📍 TG 2 Veggkonstruksjon

Avvik: Det er ingen musesperre i nedre kant av konstruksjon. Det er påvist andre avvik: Kledningen er stedvis værslitt som følge av manglende vedlikehold. Vegg har eldre stamme/konstruksjon, isolasjon og bygningsdeler. Ved eventuell åpning av konstruksjonene kan det avdekkes ytterligere avvik.

Det anbefales å etterisolere og vurdere tilstanden på eldre konstruksjonsdeler ved åpning, da skjulte skader kan forekomme.

Manglende musesperre bør utbedres for å forhindre at skadedyr kommer inn i konstruksjonen, noe som kan føre til ytterligere skader på bygningen.

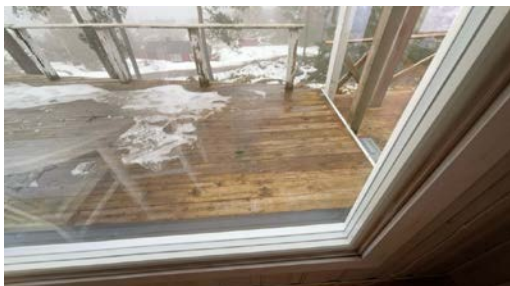
## TG 2 Vinduer

Avvik: Det er påvist andre avvik: Eldre vinduer med begrenset isolasjonsevne og slitasje på karmen og øvrige deler som følge av bruk og værpåvirkning. Det er registrert avvik i den ytre tettingen rundt vinduet. Avvik i utvendig tetting kan øke risikoen for at vann trenger inn i veggkonstruksjonen, noe som over tid kan medføre fuktrelaterte skader. Avvik i utvendig tetting kan øke muligheten for at vann trenger inn i veggkonstruksjonen, noe som kan gi fuktrelaterte skader.

Det bør gjennomføres utbedring av utvendig tetting rundt vinduene for å hindre vanninntrenging i veggkonstruksjonen, da dette kan føre til fuktskader over tid.

Vinduene har begrenset isolasjonsevne og slitasje på karmen og øvrige deler, og utskiftning eller vedlikehold bør vurderes for å redusere varmetap og forhindre ytterligere forringelse.

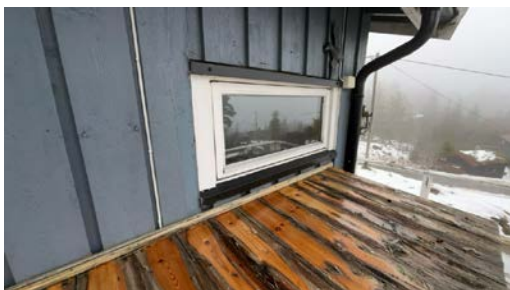
## TG 2 Dører

Avvik: Det er påvist andre avvik: Eldre vinduer og dører har begrenset isolasjonsevne som følge av værslitasje, bruk og utvendig fuktbelastning. Det er også registrert slitasje på pakninger. Punkterte vinduer kan i enkelte tilfeller eller værtyper være vanskelig å oppdage, og eventuell punktering kan først bli synlig ved for eksempel værromslag.

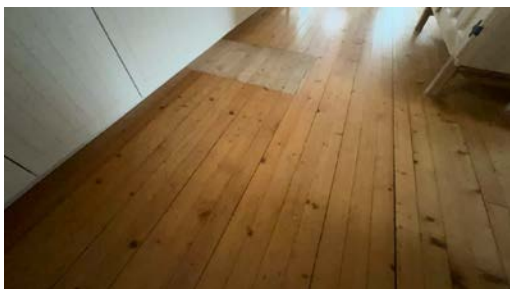
### 1 TG 2 Etasjeskille/gulv mot grunn

Avvik: Det er målt høydeforskjell på mellom 15-30 mm gjennom hele rommet. Tilstandsgrad 2 gis med bakgrunn i standardens krav til godkjente måleavvik. Årsaken vurderes å være setningsskader samt belastninger fra møbler og løsøre over tid. Det er registrert at isolasjonen på undersiden av etasjeskilleren ved bad/entré er eksponert. Dette øker muligheten for dyr finner veien inn i konstruksjonen, samt økt varmetap. Det anbefales derfor bedre tetting.

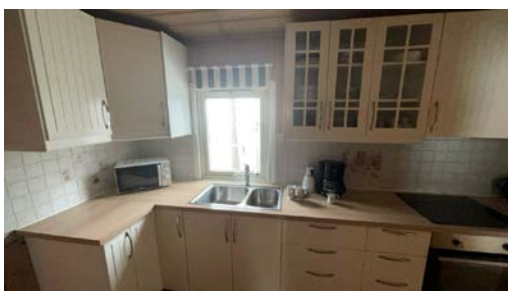
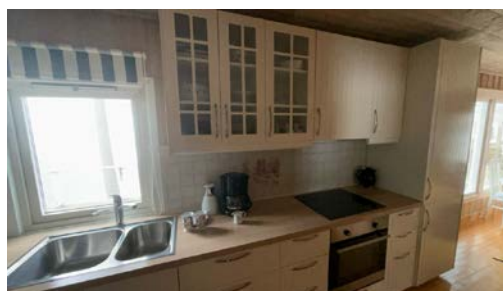
### 1 ETASJE > KJØKKEN

Avvik: Det er ikke montert komfyrvakt i kjøkkenet som er krav på dette kjøkkenet ut ifra alder. Det er ikke påvist tegn på at det er montert lekkasjedeteksjon ved oppvaskmaskin/oppvaskkum, dette er et krav på kjøkkenet ut ifra alder.

- Det bør monteres lekkasjedeteksjon ved oppvaskmaskin/oppvaskkum.
- Komfyrvakt må monteres.

Det bør monteres komfyrvakt for å ivareta brann sikkerheten, samt lekkasjedeteksjon ved oppvaskmaskin/oppvaskkum for å redusere risikoen for vannskader i konstruksjonen. Manglende tiltak kan medføre økt fare for brann og følgeskader ved lekkasje.

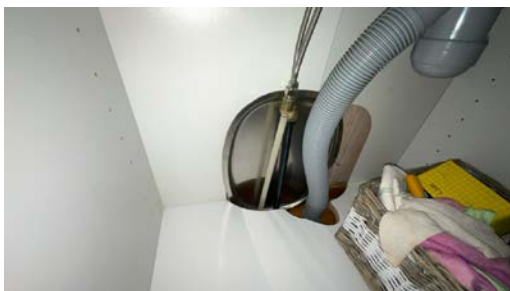
### TG 2 Avløpsrør

Avvik: Det er påvist andre avvik: Rørene har utkast mot tomten. Der avløpsrørene er synlige, er det gjort en enkel visuell vurdering, men det er ikke spesifisert hvilke steder som er kontrollert. Undersøkelsen er utført uten spesialkompetanse på avløpsteknikk, og det kan være forhold som ikke oppdages. Der rørene er skjult, er vurderingen basert på alder. Avløpskapasitet er enkelt vurdert ved tapping fra to tappesteder. Det er gjort en generell vurdering av eventuell lukt fra avløpsanlegget i rommene, uten nærkontroll eller fysisk åpning av sluk eller tekniske komponenter. For en full teknisk vurdering må fagkyndig med relevant kompetanse engasjeres. Det er registrert ufagmessig arbeid på rørene, og en rørlegger bør kontaktes for grundigere undersøkelser. Rørene er ikke tilstrekkelig festet, og ved støt eller bevegelse kan rørene lettere skades. Det anbefales å spesifisere hvilke steder som er kontrollert ved visuell vurdering for å gi et mer presist bilde av tilstanden.
