Skoginspektør Nilsens vei 4, 8622 MO I RANA

**Praktfull og særegen villaeiendom  
med fjordutsikt og lang solgang**

Befaringsdato: 13.01.2026    Rapportdato: 28.01.2026    Oppdragsnr.: 10865-1429    Referansenummer: AX1104  
Autorisert foretak: Helgeland BBL    Sertifisert Takstingeniør: John-Roger Hansen    Vår ref: J.R.Hansen

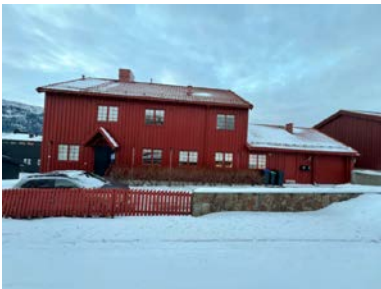
**Vurdering av avvik:**  
• Taktekking er snødekt , alder eller materiale er ukjent og derfor ikke nærmere vurdert.

**Konsekvens/tiltak**  
• Det bør foretas nærmere undersøkelser av taktekking når taket er snøfritt.

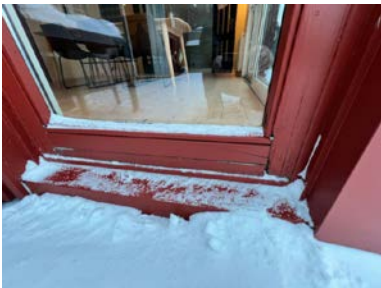
- Kondensering på enkelte glass har medført fuktskader i treverk som kan medføre utskiftningsbehov av enkelte vinduer.
- Vinduer med råteskader må erstattes med nye.
- Det må påregnes noe vedlikehold og at enkelte vinduer må skiftes ut.

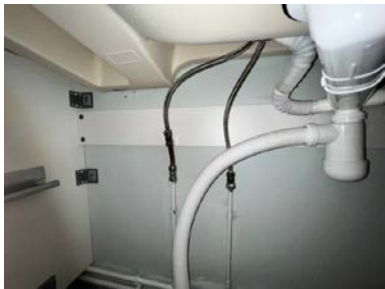
Røropplegg under vask på bad i underetasje
