# Maldal - Flott innredet helårshytte - Romslig uteområde og terrasse for flere sittegrupper

# Tilstandsrapport

gnr. 50, bnr. 15

Befaringsdato: 13.08.2025

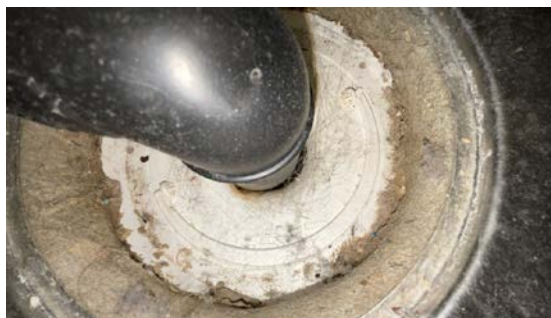
- Det er påvist mangelfull/feil utførelse rundt rørgjennomføringer e.l. som gir fare for fukt i konstruksjonen i våtsone.

- Løsningen/utførelsen rundt rørgjennomføringer gir fare for fukt inn i konstruksjoner.

Bilde viser sluk under dusjkabinett. Dusjkabinett er ikke fjernet/flyttet.

Gjennomføringer vegg må tettes for å sikre mot fuktinntregning til vegg/konstruksjon (kan føre til fuktskader)

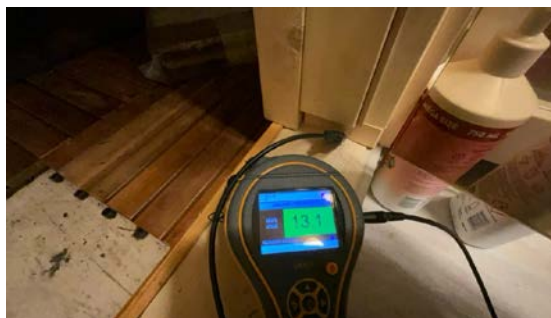
## 1 ETASJE > BAD/VASKEROM

Hulltaking er ikke foretatt da det ikke er fysisk mulig pga tilliggende konstruksjoner.

Fuktmåling er utført i synlig trevirke i vegg våtsone dusjkabinett. Fuktmåler er kalibrert for nordisk gran.

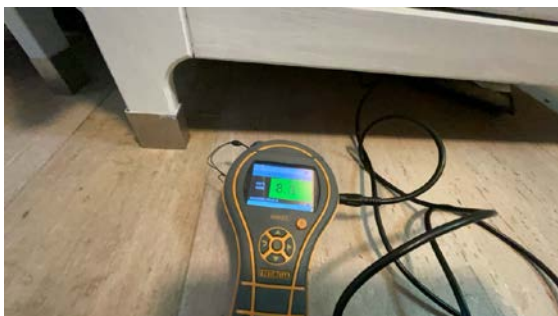
Bilde viser fuktmåling utført i trevirke tømmervegg bak servantskap.
