Lekker og meget påkostet villa med sjøutsikt.

- Enebolig
- Asakåsen 37, 1764 HALDEN
- HALDEN kommune
- gnr. 82, bnr. 34

Befaringsdato: 11.03.2025 Rapportdato: 11.03.2025 Oppdragsnr.: 19956-1115 Referansenummer: CD1962

Autorisert foretak: Takstfag AS Sertifisert Takstingeniør: Rolf Are Haugs-Eilertsen Vår ref: Asakåsen 37

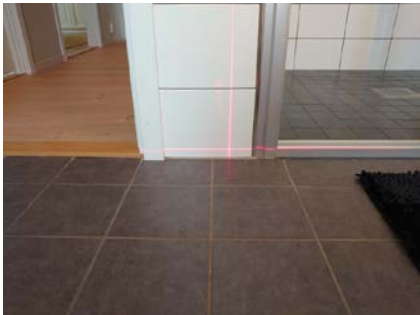
## 1. ETASJE > BAD

### TG 2 Sluk, membran og tettesjikt

Manglende slukmansjett er et vesentlig avvik. Mansjetten skal sikre at det ikke kommer ut vann rundt sluket ved bruk. Det kan være fare for at vann trekker ut i betongen.

Eier har fått et tilbud på utbedring av forholdene knyttet til membran. Foretaket bekrefter også feil utførelse. Det må gjøres nærmere undersøkelser rundt forholdet med membran.

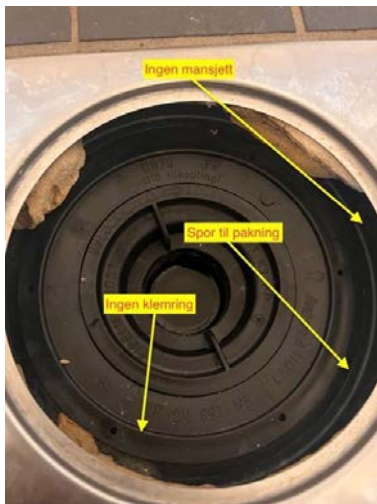
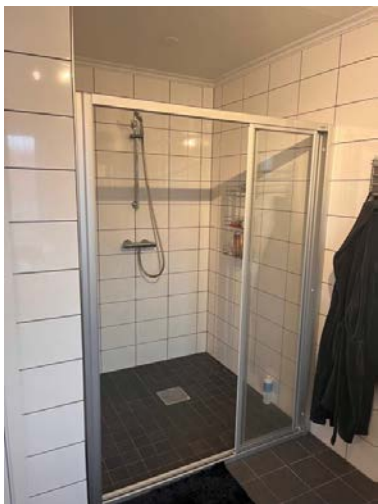
I dusjsonen ligger det et Pipelife-sluk og det er ikke montert slukmansjett. Det mangler både pakning og klemring. Dette er en grov håndverkerfeil og dette burde takstmann i forbindelse med salget i 2020 kommentert.

Det er også manglende oppkant på membran ved terskel. Høyde fra slukrist til topp flis ved terskel er 12 mm. Det er samme nivået på laminatgulvet i gangen som på flis. Terskel ligger tett ned på flisen. I beste fall er membranen brettet opp på laminatgulvet.

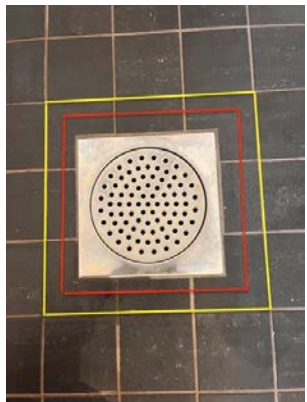
Planlagt åpning rundt sluk.

Det kan åpnes opp 5 cm på utsiden av slukristen. Fliser og flislim fjernes skånsomt, uten å skade underliggende membran. Randsone opprettes og mansjett monteres, membran påføres i flere omganger før flis og slukrist kompletteres. Det kan også monteres en 30x30 slukrist, dersom ikke lik flis kan fremskaffes.

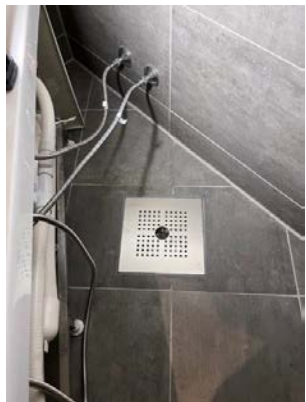
Eksempel på 30x30 slukrist.

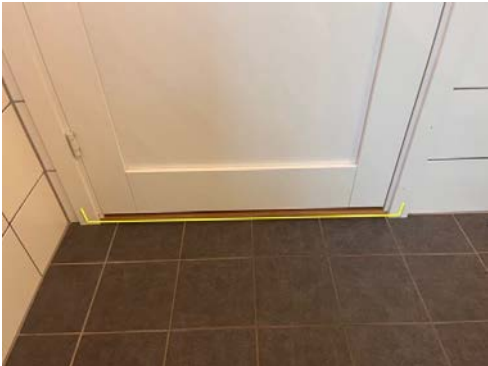
Planlagt utbedring ved terskel.

Ved terskel må gerikter demonteres. Mulig det er tilstrekkelig å fjerne terskel og frese noe av gulvflisen slik at man får tak i membranen. (Dette forutsetter at membranen er trukket inn i døråpningen og at det er oppkant på vegg.) Men ikke frese bort mer enn at en eikelist dekker dette. Det må også freses litt av veggfliser, slik at man kan skjøte seg inn på membranen. Det må ikke freses bort mer enn at gerikter dekker dette.

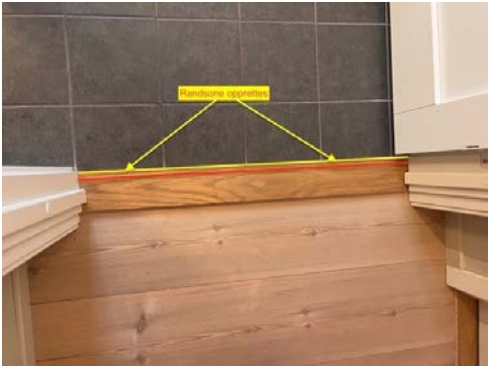
Planlagt utbedring ved terskel.
