Fageråsen 1314 B, 2420 TRYSIL

**Flott fritidsbolig i lekker Lodge-stil.  
Nyere oppgradert. Unik  
beliggenhet i øverste rekke.  
Panoramautsikt. Ski inn/ut**

## 6. Hovedrapport

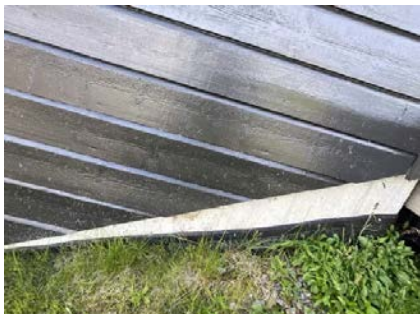
Drenering er fra byggeåret og med bakgrunn i alder kan det ikke gis noen garanti for dreneringens tilstand. Dreneringen/fuktsikring har nådd en alder som gjør tettheten usikker i tiden som kommer. Normal brukstid for en drenering anslås til å være ca 30 år.

Det registreres knotteplast med topplis ved synlige grunnmurer.

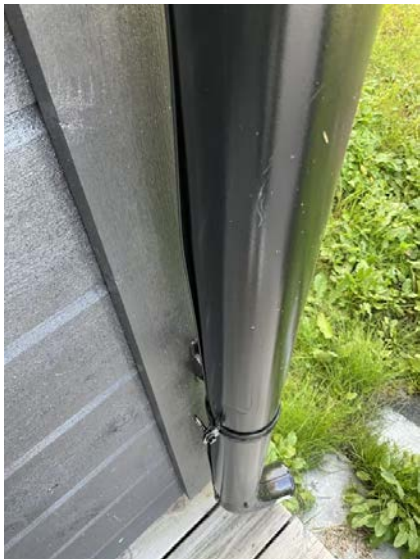
Det ble registrert buling/skade i nedløpsrør som er et symptom på frostspreng.

Utskifting av frostsprengt nedløp må påregnes.

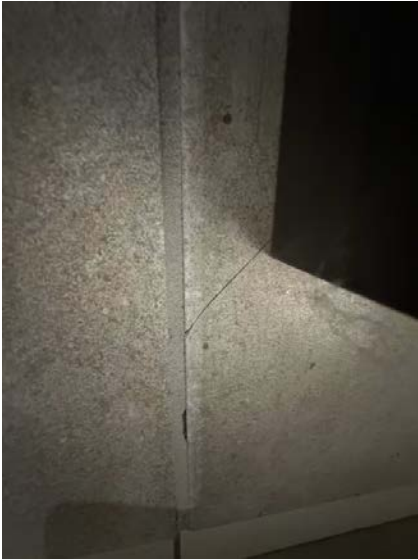
Viser sprekk i veggflis ved innredning.

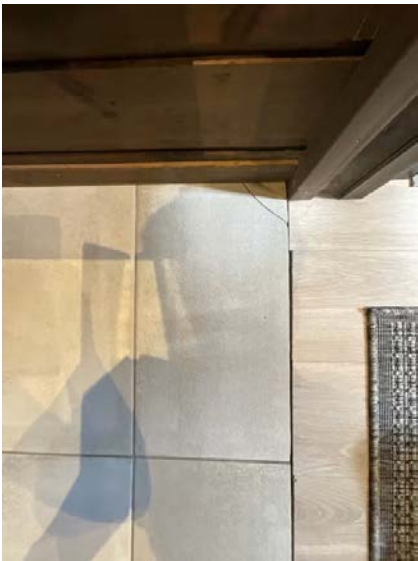
Det registreres sprekk i flis ved inngangsparti.

<b>Oppsummering av øvrig</b>	<b>TG-2</b>
<p>Boom under gulvfliser i gang og sprekk i flis registreres. Utettheter ved terskelløsninger.</p> <p>Det registreres noe gjenstående arbeid ved overganger/avslutninger, begrenset omfang.</p> <p>Pga mye løsøre og gjenstander var ikke alle flater tilgjengelige. Anbefaler ytterligere undersøkelser.</p>
