# Innholdsrik enebolig m/ dobbelgarasje, fine uteplasser og nydelig utsikt

# Tilstandsrapport

# gnr. 32, bnr. 164

Befaringsdato: 26.02.2025

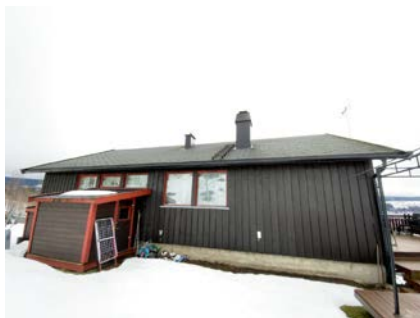
Besiktigelse av taktekke.

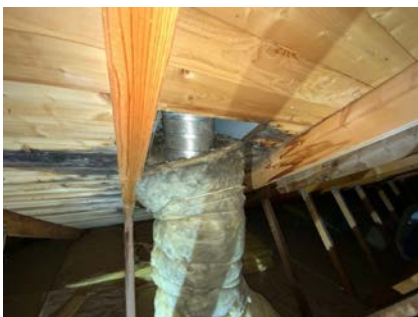
Kontroll rundt rørgjennomføringer.

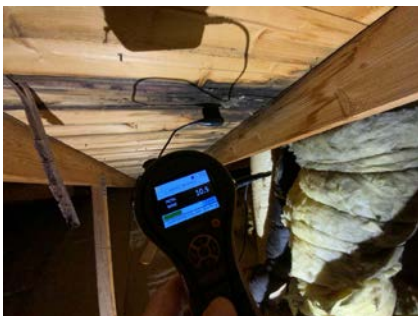
Ingen høy fuktprosent ved fuktmålinger på befaringsdagen.

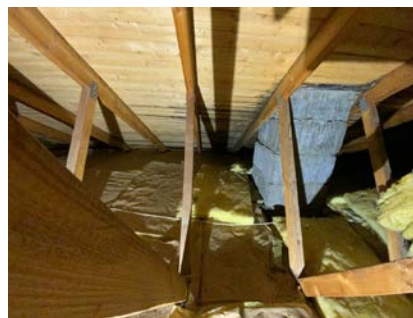
Generell sikring mot skadedyr/mus bør utføres. Det gjøres for øvrig oppmerksom på at taktekke er byttet etter skadet undertak er oppstått. Takkonstruksjonen fremstår med tiltenkt funksjon, men snølast bør jevnlig reduseres ved økt belastning. Pris må innhentes for faktiske kostnader.

Synlige skader rundt pipeløp etter tidligere skader før taktekket ble skiftet i 2014 iht. eiers opplysninger.

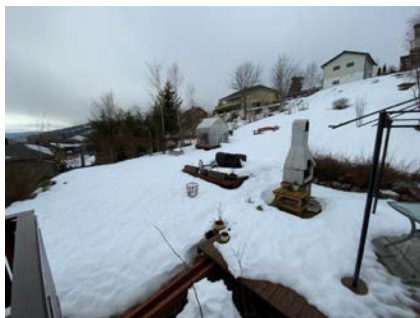
Balkong/terrasse er snødekt og derfor ikke nærmere vurdert.

- Det bør foretas nærmere undersøkelser av balkong/terrasser når den er snøfri.

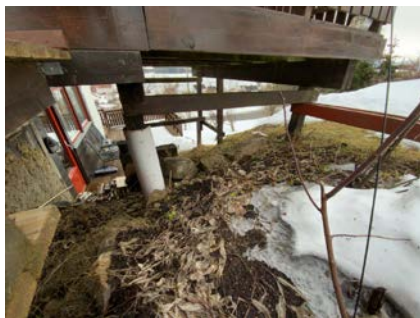
Noe skjevheter på fundamenter.

- Rekkverkshøyde må endres for å tilfredsstille krav på byggemeldingstidspunktet.
- Lokal utbedring/utskiftning bør utføres.

Fundamenter bør utbedres og bærende stolper bør skiftes ut.

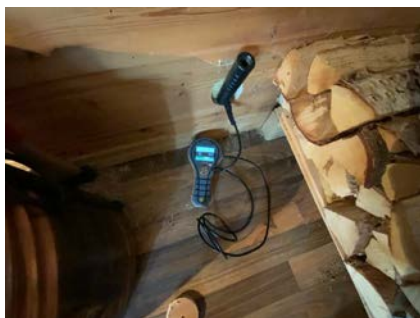
Utført hulltaking på rom under terreng.

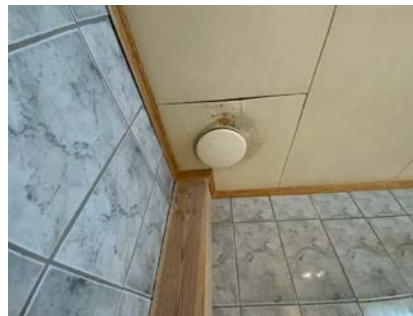
Synlige skader i himling.

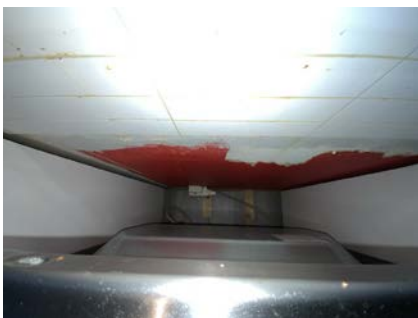
Kontroll bak ovn. Ingen tegn til fuktskader på befaringdagen. Maling på vegg bør utbedres og er vurdert under innvendig overflater.

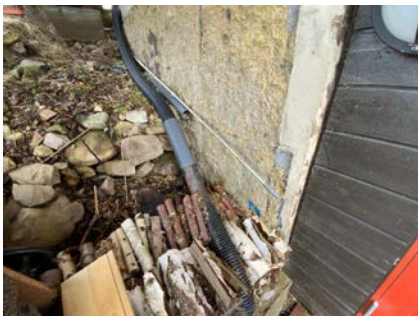
Kontroll av drenering/fuktsikring.

- Tiltak for redrenering rundt boligen kan ikke utelukkes.
- Overvåk tilstanden jevnlig. For å få tilstandsgrad 0 eller 1 må dreneringen skiftes ut, men tidspunktet for når dette er nødvendig er vanskelig å si noe om.

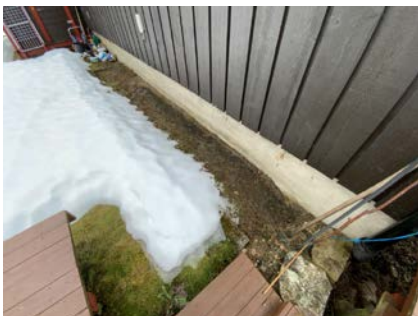
Kontroll av drenering/fuktsikring.
