Vikaveien 19B, 8622 MO I RANA

**Pen halvpart av tomannsbolig med havutsikt, lang solgang, store terrasser og i umiddelbar nærhet av sentrum.**

Befaringsdato: 25.09.2024

Rapportdato: 01.10.2024

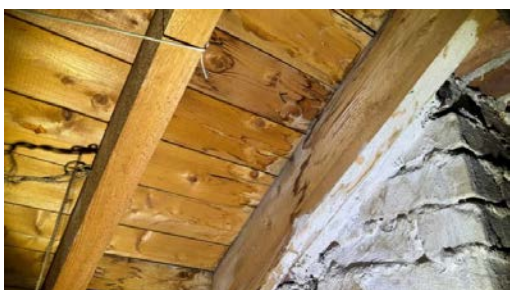
- Det er påvist fuktskjolder i undertak/takkonstruksjon.

Det er registrert fuktmerker i takkonstruksjon/taktro.

Overvåk tilstanden. Ved fremtidig renovering må det anlegges dampsperre.

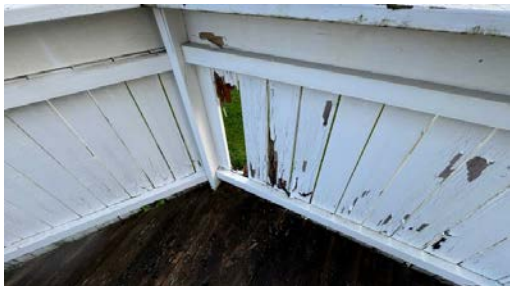
- Det er påvist fukt/råteskader i konstruksjonen.
- Rekkverket er for lavt i forhold til dagens krav til rekkverkshøyder.

Det er råteskader i rekkverk.

- Råteskadet trekledning må skiftes ut.
- Råteskadede konstruksjoner må skiftes ut.

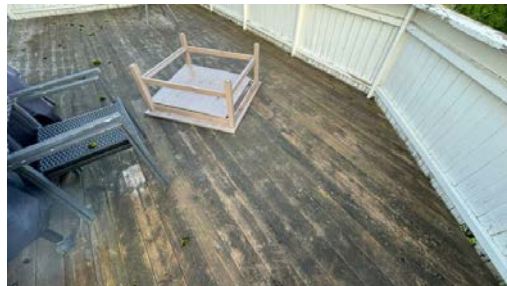
Værslitt terrassedekke.

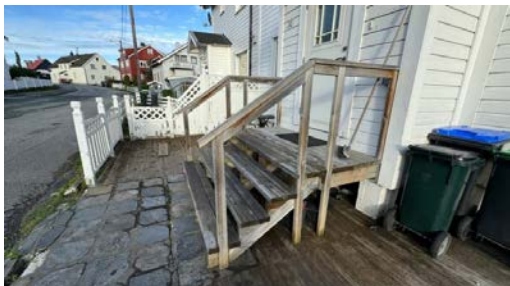
Åpninger i rekkverket er for store.

- Åpninger i rekkverk må endres for å tilfredsstille krav på byggemeldingstidspunktet.
- Rekkverk må monteres for å lukke avviket.

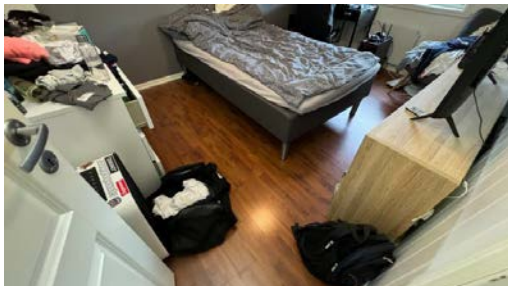
- Målt høydeforskjell på over 15 mm gjennom hele rommet. Tilstandsgrad 2 gis med bakgrunn i standardens krav til godkjente måleavvik.
- Målt høydeforskjell på over 20 mm innenfor en lengde på 2 meter. Tilstandsgrad 3 gis med bakgrunn i standardens krav til godkjente måleavvik.

Største målte planavvik innenfor en diameter av 2 meter er ca. 26 mm, og største målte planavvik i hele rommet er ca. 26 mm. Dette er mer enn hva NS 3600 tillater av tolleranseavvik.

Største planavvik ble målt på soverommet.

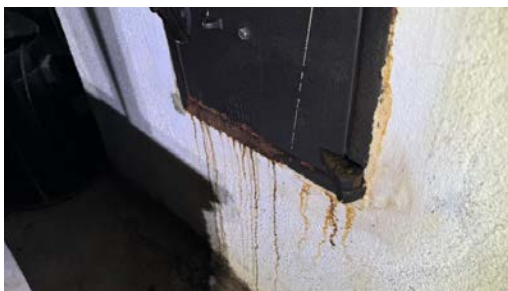
Sotluke har noe rust og det er rennemerker etter sotvann under sotluke.

Sotluken har noe rust.

Utskifting av sotluke bør vurderes.

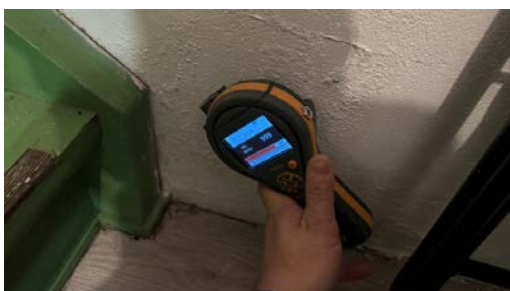
Kjelleren er en grovkjeller, og hulltaking er ikke nødvendig ettersom ytterveggene er av betong/mur. Under befaring ble det foretatt fuktmåling på kjellerytterveggene, hvor noe forhøyede fuktverdier ble registrert.

Det er påvist indikasjoner på noe fuktgjennomtrenging inn i kjellermur.

- Det påviste fuktnivå gir grunn til å overvåke konstruksjonen jevnlig for å se utvikling over tid, og eventuelt foreta tiltak for å unngå fuktskader.

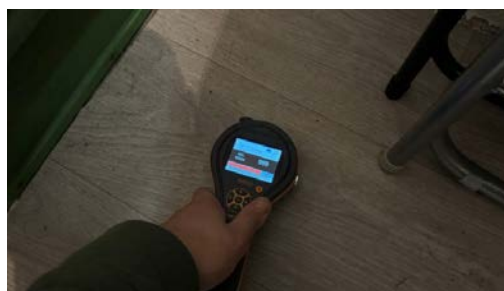
Det er påvist indikasjoner på noe fuktgjennomtrenging i kjellergulv.

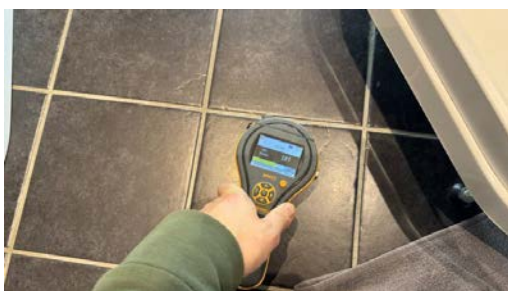
- Det er påvist at høydeforskjell fra topp slukrist til gulv/synlig topp membran ved dørterskel er mindre enn 25 mm.
- Det er påvist avvik i fallforhold til sluk i forhold til krav i forskrift på byggetidspunktet.

Det ble fuktmålt ved befaring, ingen unormale fuktverdier ble registrert.

For å få tilstandsgrad 0 eller 1 må gulvet bygges om for å få riktig fall mot sluk. Dette vil imidlertid sjelden være økonomisk rasjonelt som et enkeltstående tiltak. Ved en eventuell renovring bør man påse at badet bygges med riktig/tilfredsstillende fall mot sluk.

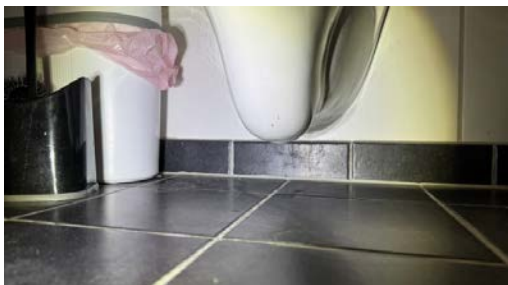
Det er ikke påvist tilfredsstillende løsning for å synliggjøre lekkasje fra innebygget sisterner.

- Ved implementering av innebygget sisterner var det ikke krav om lekkasjesikring, konstruksjonen bør jevnlig observeres.

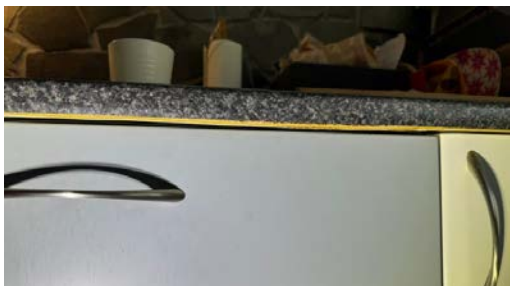
Det er registrert fuktsvell i benkeplaten over oppvaskmaskinen.  
Det bemerkes at fronten på oppvaskmaskinen har en annen farge enn resten av innredningen.

Fuktsvill i benkeplate.

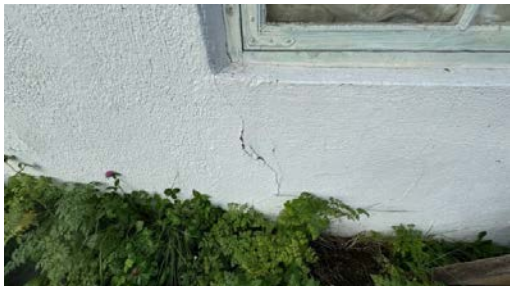
Stedvis sprekker i grunnmuren.
