Mester Jochums vei 2, 4024 STAVANGER

**Byhaugen - Pen romslig enebolig i etterspurt området. Stor tomt og gode solforhold.**

# Tilstandsrapport

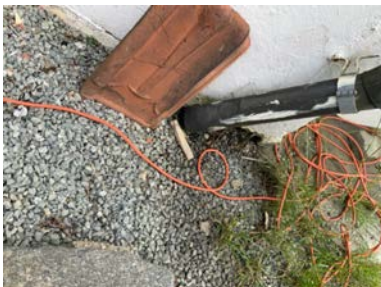
**Vurdering av avvik:**

- Det må foretas tiltak for å lukke avviket.

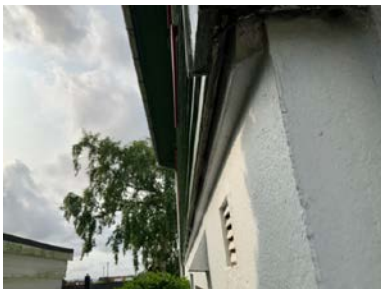
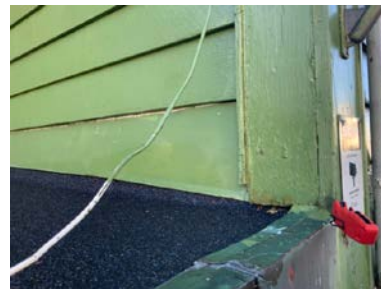
### TG 2 Veggkonstruksjon

- Det er ingen eller liten lufting i nedre kant av kledning mot grunnmur.
- Det er påvist spredte råteskader i bordkledningen.

Det bør monteres musebånd langs hele nedre kant av kledningen for å hindre at skadedyr kommer inn i konstruksjonen.

Råteskadet kledning bør skiftes ut, og det bør etableres tilfredsstillende lufting mellom kledning og grunnmur for å redusere risiko for videre råteskader og sikre god levetid på fasaden.

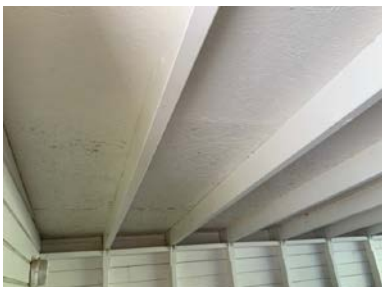
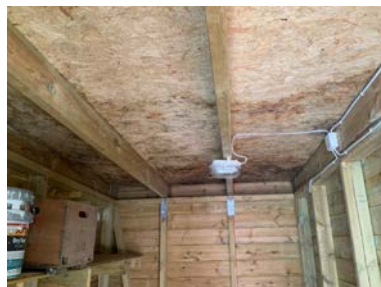
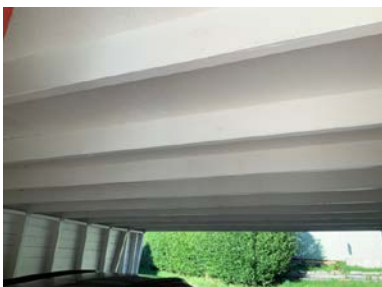
## IG 2 Takkonstruksjon/Loft

- Det er begrenset/dårlig ventilering av takkonstruksjonen.
- Det er påvist fuktskjolder/skader i takkonstruksjonen.

Spotter i himling på bad mot kaldt loft kan føre til kondensering og fuktskader grunnet varmen disse avgir. Det var ingen tegn til dette på befaringen, men det anbefales å bytte til led spotter.

Det bør etableres bedre ventilering av takkonstruksjonen for å redusere risikoen for fuktskader og kondens, spesielt i den kalde årstiden.

Det anbefales jevnlig kontroll av takkonstruksjonen, med særlig fokus på ventilering og eventuelle tegn til fukt eller skade.

- Råteskadede konstruksjoner må skiftes ut.
