Gamle Setskogvei 576, 1954 SETSKOG

**Et herlig småbruk beliggende i  
naturskjønne omgivelser.  
Våningshus, uthus/verksted,  
garasje/kontor og stabbur.**

# Tilstandsrapport

Befaringsdato: 08.11.2022 Rapportdato: 16.09.2024 Oppdragsnr.: 13998-1170 Referansenummer: NC1669

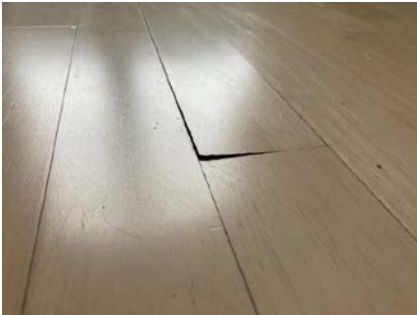
Laminatgulv har skader.

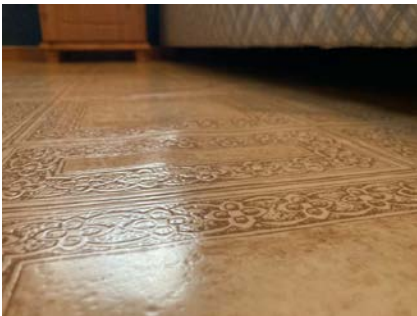
Belegg har sluppet fra underlaget.

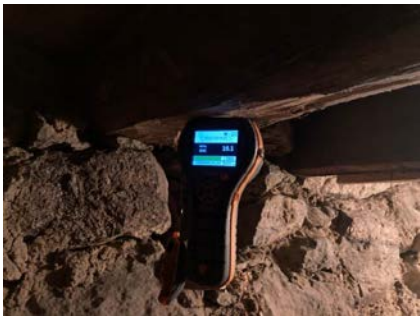
Det ble ikke målt skadelig fukt i treverk.

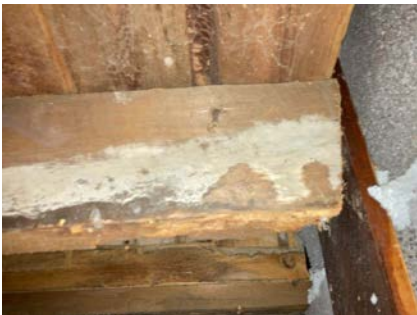
Råteskadet bjelke.

Skadet bjelke bør skiftes. Det anbefales at kryp Kjeller blir utbedret i forbindelse med isolering av bjelkelag.

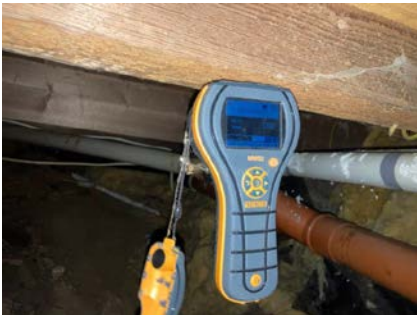
Ved bruk av fuktindikator ble det målt normale verdier i tilgjengelig trevirke.

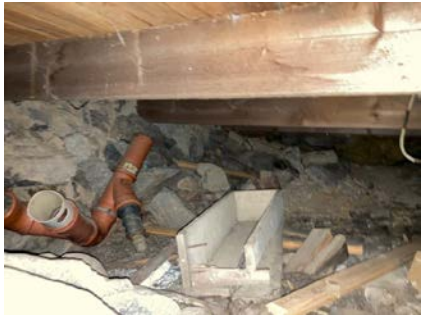
Bygningsavfall på grunn.

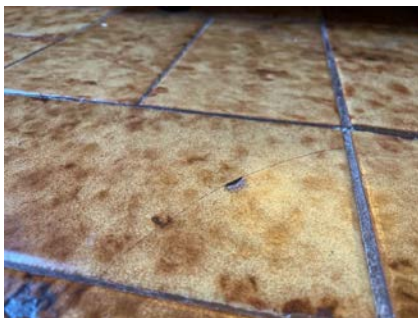
Sprekker i fliser.
