Gamle Setskogvei 576, 1954 SETSKOG

**En innholdsrik eiendom i  
naturskjønne omgivelser!  
Enebolig, uthus/verksted, garasje/  
kontor og stabbur.**

# Tilstandsrapport

Enebolig  
Gamle Setskogvei 576, 1954 SETSKOG  
AURSKOG-HØLAND kommune  
# gnr. 161, bnr. 9

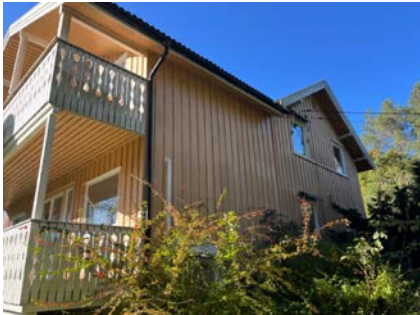
Det er stedvis vegetasjon/planter som vokser opp på kledningen, dette er ikke å anbefale da det kan føre til at kledningen får skader på sikt.

Vegetasjon bør holdes vekk fra kledning.

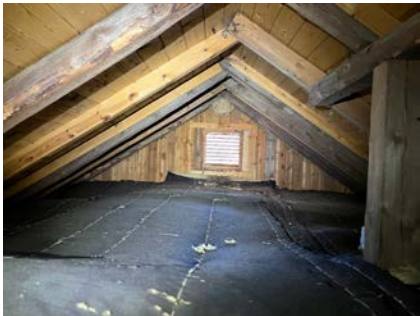
Møneloft med vepsebol.

**Konsekvens/tiltak**  
• Det må foretas tiltak for å lukke avviket.  
Det bør gjøres tiltak for å holde mus ute av bygning for å unngå skader.  
Vepsebol bør fjernes, så ikke fuktighet fra dette gjør skader.

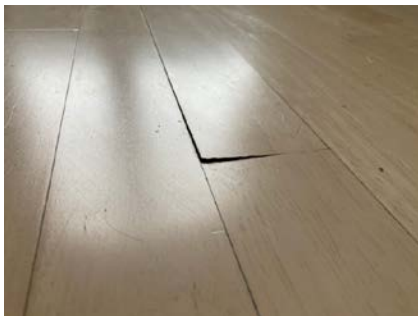
Laminatgulv har skader.

Det bør påregnes at enkelte overflater blir skiftet eller utbedres, samt moderniseres.

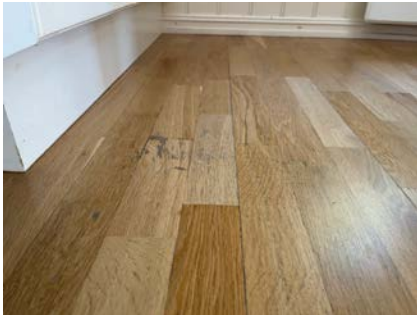
Parkett med bruksslitasje.

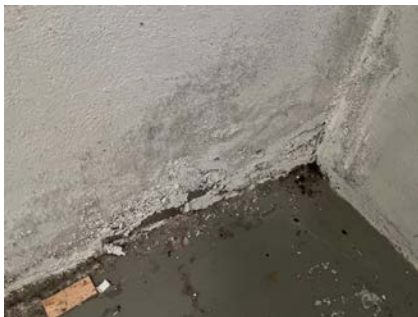
Saltutslag og løs puss er tegn på fukt.

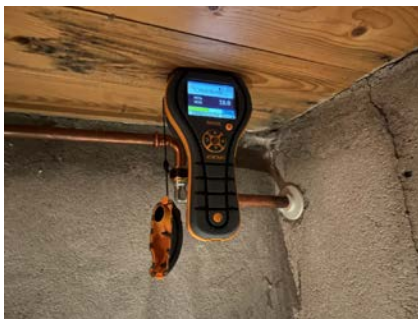
Fuktmåling i himling viste 18 %, som er i grenseland for skadelig fukt.

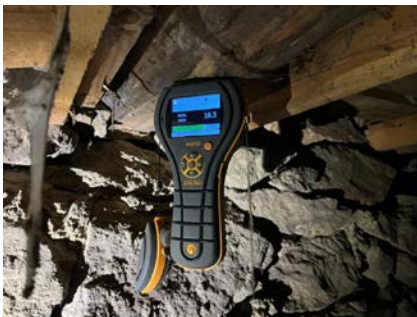
Fuktmåling i himling viste 16 %, som er i grenseland for skadelig fukt.

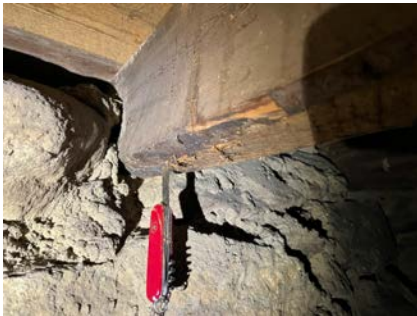
Noe råte i bjelke.

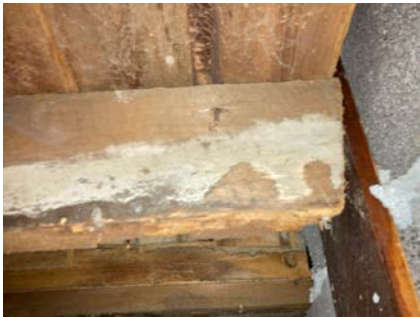
Råteskadet bjelke.

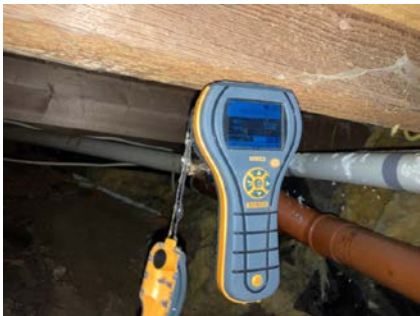
Ved bruk av fuktindikator ble det målt normale verdier i tilgjengelig trevirke.

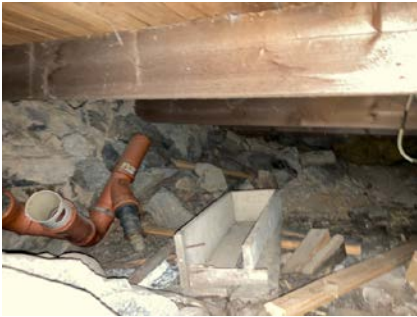
Bygningsavfall på grunn.

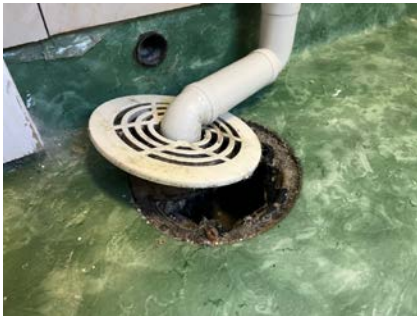
Sluk under vask.

På grunnlag av alder på tettesjiktet, bør belegget og badersplater skiftes, for å minske risiko for vannskader ved en lekkasje.

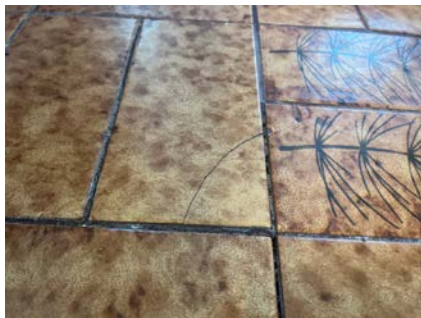
Sprekker i gulvfliser.
