Wergelands vei 23 - H0302, 3613 KONGSBERG

**Hvorfor leie når du kan eie! -  
Praktisk 2- roms selveier med  
gangavstand til sentrum - Perfekt  
til student eller pendler**

# Befaringsrapport

## Fellesareal

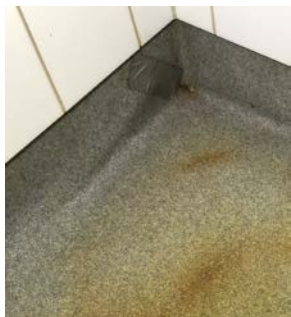
- Det er påvist at gulvoverflaten har sprekker.

Ytterligere undersøkelse anbefales vedrørende tape på gulvbelegg. Eventuelle svekkelser i belegget kan øke risikoen for at fukt kan komme inn i konstruksjonen.

Bilde av tapet gulvbelegg

Det anbefales ytterligere undersøkelse av termostat og varmekabel. Belegget må skiftes for å lukke avviket.

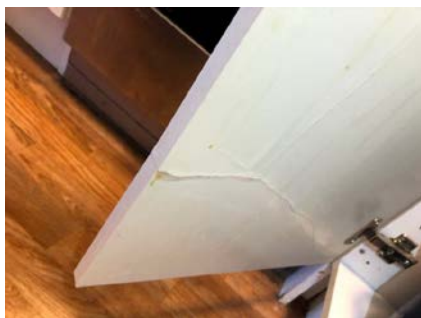
En skapdør er skadet.

Bilde av skapdør

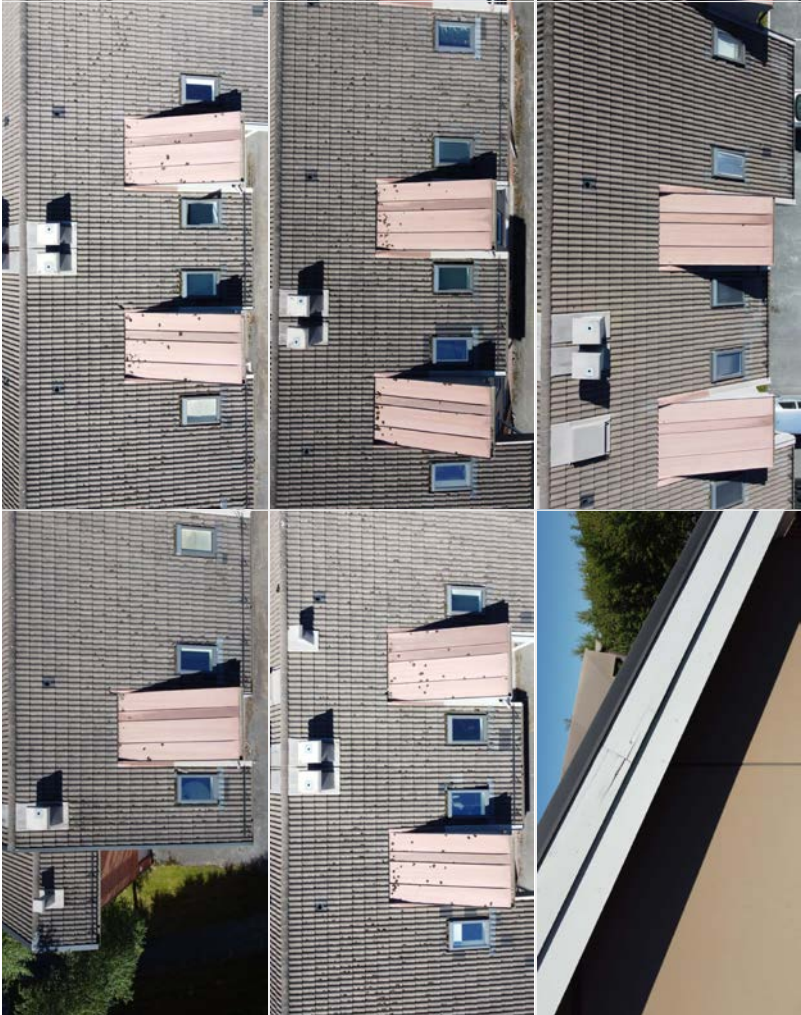
Bilde av knekt takstein og mose på taket, samt tegn til r te p  enkelte vindskier.

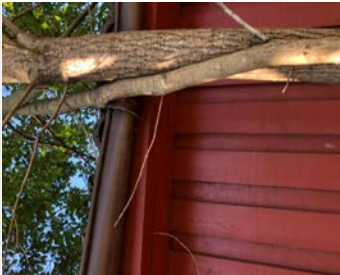
Deformert takrenne

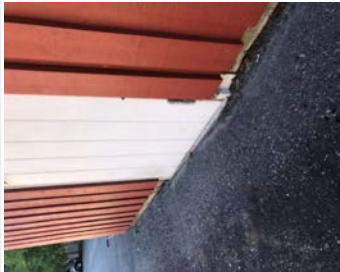
Dører som subber mot terreng

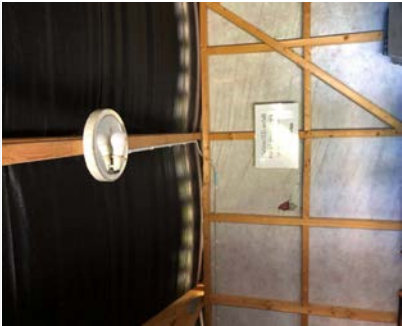
Lampe mangler kuppel

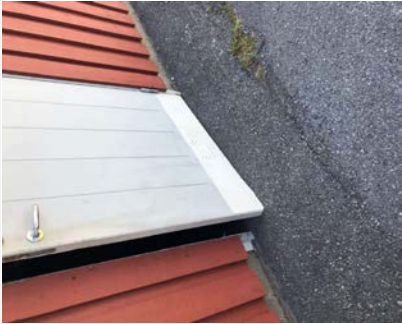
Dør som subber mot terreng
