Nesveien 189, 1960 LØKEN

Flott landbruk på 643 daa, med stabbur, stor låve og innholdsrikt våningshus. Skog, dyrket mark og hytte ved Hølvannet.

Nøkkelinformasjon

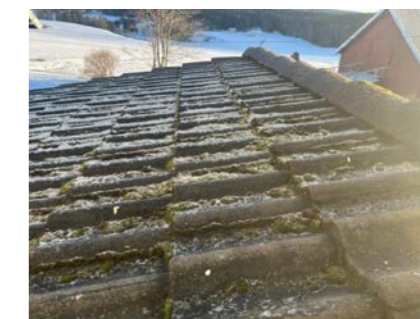
Eldre undertak har skader og høy fuktighet.

Mose på takstein.

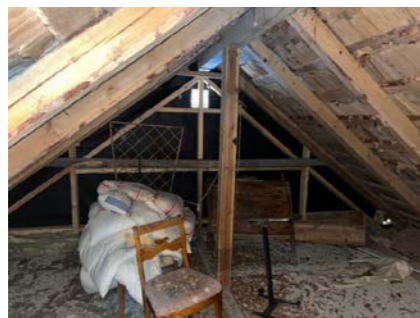
Undertak av "stikketak" har skader og er vurdert under "Takteking".

Møneloft med "nyere" gavlvegg.

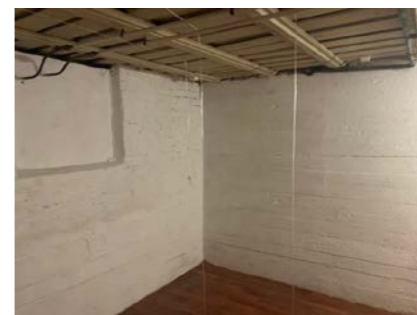
Kjellerrom under kjøkken med gjenmurt vindu.

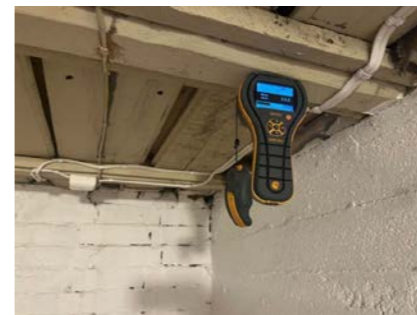
Fuktmåling i kjeller under kjøkken viste ca. 11 %, som er normalt.

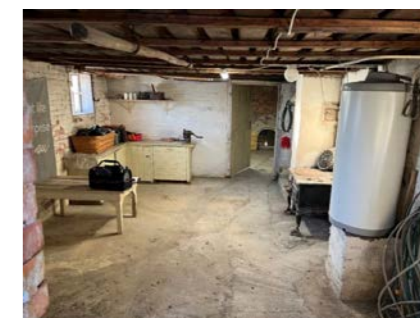
Kjeller med utvendig tilgang.

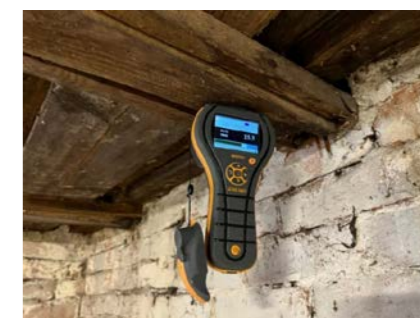
Innvendig > Rom Under Terreng: Punktet må sees i sammenheng med 'Drenering'. Det er kjeller under hoveddel, med et uinnredet rom under kjøkken med innvendig trappetilgang og uinnredede rom (boder) under resterende med utvendig tilgang. Kjelleren har støpt dekke mot grunn med sluk, vegger av mur forblendet med teglstein innvendig og himling av stubbloft (trebord). Etasjen har naturlig ventilasjon med klaffeventiler i yttervegger. Det er ikke foretatt hulltaking, da rommene har murkonstruksjoner, det er i stede vurdert med fuktsøk, fuktmålinger og observasjoner. Det ble ikke observert synlig fukt eller unormale forhold ved fuktmålinger. Eier opplyser at det har vært fukt i kjeller, men etter det ble drenert utvendig har det ikke vært observert fukt. Løstliggende belegg på gulv i kjeller under kjøkken ble fjernet etter befaring. Vurdering av avvik: Det er avvik: Kjellerrom under kjøkken har ikke ventilasjon. Det ble observert mindre råteskade i to bjelker i kjeller med utvendig tilgang.

Bjelker med eldre råteskade, normal fukt.

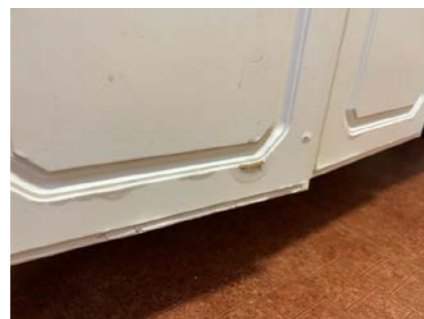
Vurdering av avvik: Det er avvik: Eldre innredning med svelleskader, krakelering i servant, noe løst toalett.

Fuktskader på skapfronter.

Deler av innredning bør skiftes ved renovering av våtrommet.

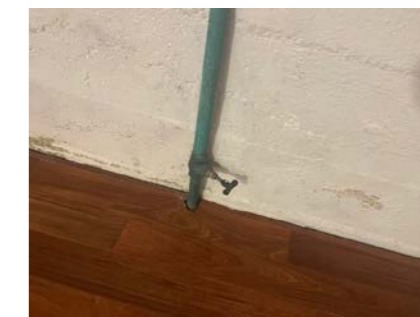
Tekniske installasjoner > Vannledninger: Synlige vannrør av kobber med og uten plastkappe. Ukjent alder på vannrør, vurdert til eldre anlegg. Stoppekran er plassert kjeller under kjøkken. Vurdering av avvik: Mer enn halvparten av forventet brukstid er passert på innvendige vannledninger. Anbefalt brukstid for kobberrør er ca. 50 år.

Stoppekran i kjeller.
