Sveiogata 38, 5514 HAUGESUND

Flott familiebolig i barnevennlig område | Garasje og hagestue | Trivelig uteområde/hage

Befaringsdato: 31.03.2026

Rapportdato: 04.04.2026

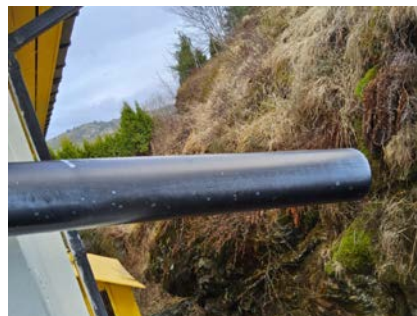
Mangelfull bortledning av vann fra taknedløp kan medføre økt fuktbelastning mot grunnkonstruksjonen. Dette kan over tid gi risiko for fuktskader. I vinterhalvåret kan forholdet også føre til isdannelse i gårdsrom, med økt fare for glatte overflater. Det anbefales å vurdere utskifting av renner, nedløp og beslag. Det bør etableres tilfredsstillende bortledning av takvann bort fra grunnmur. Det anbefales å etablere forskriftsmessig adkomst til pipe for feier.

Mangelfull bortledning av vann fra taknedløp

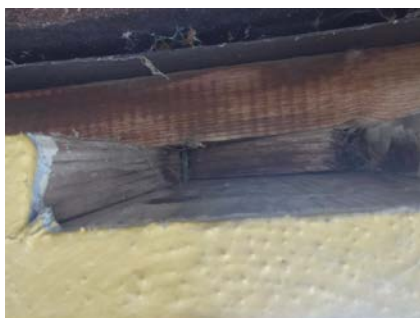
- Det bør foretas tiltak for å bedre lufting av kledningen.
- Uten tilstrekkelig lufting bak bordkledningen kan fuktighet som trenger inn bak bordene eller gjennom veggen innenfra ikke tørke opp. Dette skaper ideelle forhold for råtesopp og muggvekst.

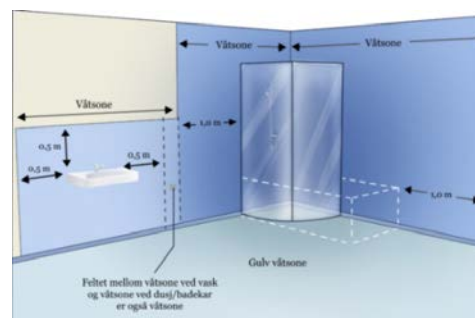
Vindu i våtsone

Det er vindu plassert i våtsone ved dusj, og vinduskarmen er utført i materiale som ikke er fuktbestandig. Løsningen vurderes som uegnet for plassering i våtsone.

Konsekvens/tiltak: Manglende fuktbestandighet kan føre til fuktopptak i karm og utforing, noe som over tid kan medføre svelling, misfarging, muggdannelse og råteskader. Det er også risiko for at vann kan trenge inn i omkringliggende konstruksjon og skade underliggende materialer. Vindu og omkringliggende konstruksjon bør fuktbeskyttes. Overgangen mellom utforing og vegg må tettes for å hindre vanninntrenging.

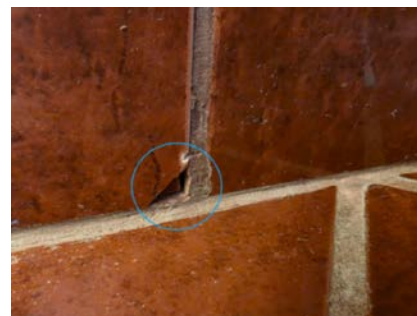
Sprekk/knekt flis

Det er påvist sprekke i flis i overgang ved gulv. Det er ikke etablert mykfuge i overgang mellom vegg og gulv.

Sprekk i flis kan gi økt risiko for fuktinntrenging til underliggende konstruksjon, spesielt i utsatte områder. Det anbefales å utbedre skadet flis og sikre tett overflate for å redusere risiko for fuktinntrenging.

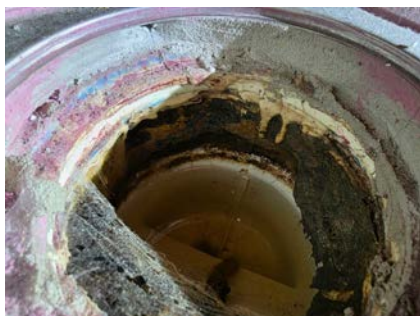
KJELLER > BAD

Eldre membranløsninger kan med tiden bli sprø og utvikle sprekker, noe som reduserer den vanntettende funksjonen. Dette kan medføre lekkasjer gjennom gulv og vegger og økt risiko for fukt- og følgeskader i underliggende konstruksjoner. Tettesjiktets tilstand bør overvåkes jevnlig. For å oppnå tilstandsgrad TGO eller TG1 må tettesjiktet skiftes ut. Det er vanskelig å fastsette tidspunkt for når utskifting er nødvendig.
