Nordvikvegen 37, 5243 FANA

**Fana - Herlig og påkostet enebolig  
med flotte utearealer! |  
Barnevennlig | Båtfesterett | Flotte  
solforhold |**

# Tilstandsrapport

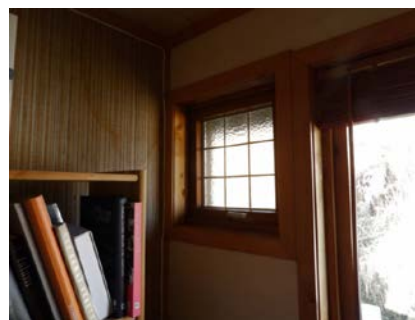
### Konsekvens/tiltak

Blyfeltsvindu i boligen.

- Det bør gjøres tiltak for å bedre ventilering av rommet.
- Kondensering på enkelte glass har medført fuktskader i treverk som kan medføre utskiftningsbehov av enkelte vinduer.
- Vinduer med punkterte/sprukne glass må påregnes skiftes ut, enten hele vinduet eller kun selve glassene.
- Vinduer må justeres.
- Det må påregnes noe vedlikehold og at enkelte vinduer må skiftes ut.

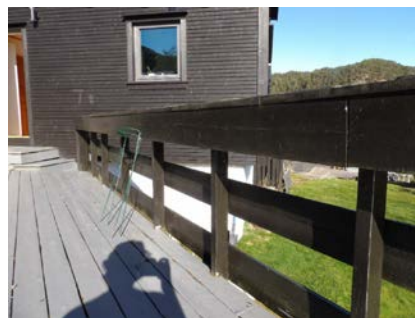
Dekke på terrasse har skader og er noe slitt.

Store åpninger i tregjerde.

Åpninger er såpass store at det ut ifra sikkerhetsmessige forhold anbefales å lage mindre åpninger.

Lokal utbedring av avvik.

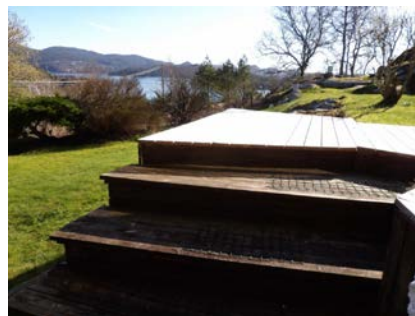
Utvendige tretrapper uten sikring mot fall.

- Rekkverk må monteres for å lukke avviket.

Kostnadsestimat: 10 000 - 50 000

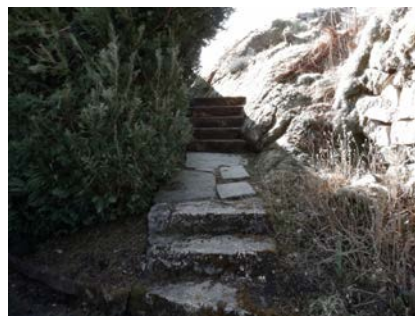
Det er ikke rekkverk i trappen for å hindre fallskader.

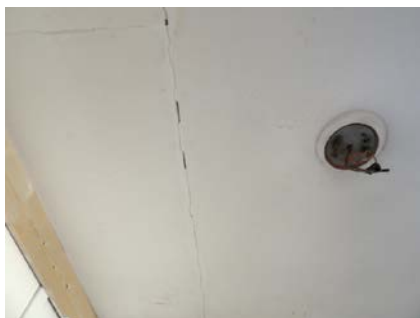
Noe oppsprekk i overflater.

- Overflater må utbedres eller skiftes.

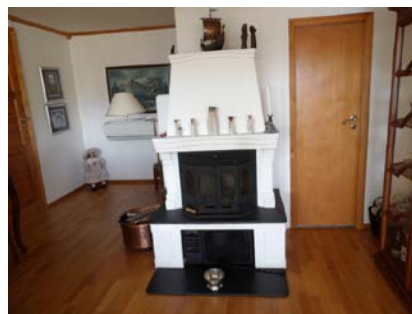
- Det er påvist brennbart materiale nærmere enn 300 mm fra sotluke/feieluke.
  - Ildfast plate mangler på gulvet under sotluke/feieluke på pipe.
- Noe sprekk i overgang mellom peis og brannmur/pipe.

Peis i stue.

- Det anbefales å montere ildfast plate under luker på pipe.
- Det må foretas tiltak for å lukke avviket.

Kostnadsestimat: Under 10 000

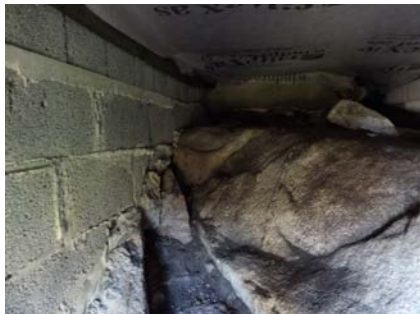
Synlig fjell i kjellerrom. Slike konstruksjoner har risiko for at fukt kan trekke langs fjellet. Dette må hensynstas ved bruk av krypkjeller som bare er egnet til lagring av fuktbestandig ting. Stedvis noe fukt observert i krypkjeller.

Synlig fjell i kjellerrom. Slike konstruksjoner har risiko for at fukt kan trekke langs fjellet. Dette må hensynstas ved bruk av krypkjeller som bare er egnet til lagring av fuktbestandig ting.

Krypkjeller bør kontrolleres regelmessig for å unngå evt skader og fukt i denne.

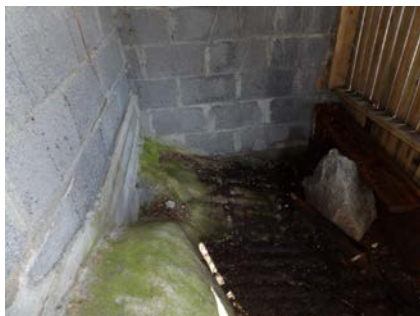
Noe fukt i krypkjeller.

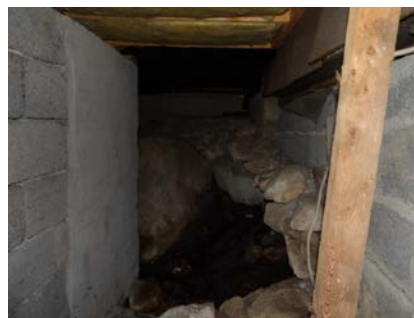
Krypkjeller er risikokonstruksjoner og må kontrolleres jevnlig.

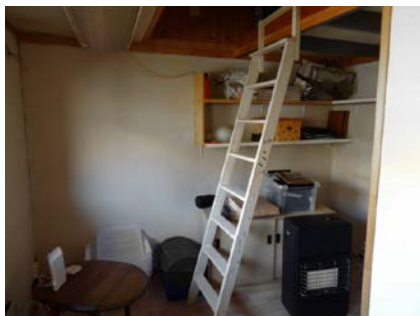
Det er ikke montert rekkverk.

- Rekkverk må monteres for å lukke avviket.

**Kostnadsestimat: Under 10 000**

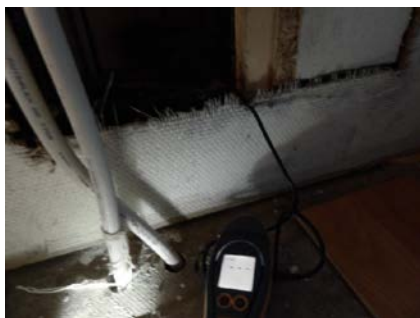
Det ble ikke målt unormale fuktverdier i konstruksjoner.

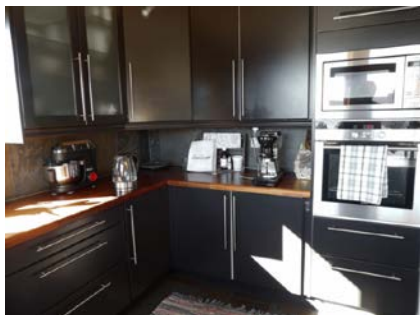
Kjøkkeninnredninger.

Lokal utbedring av avvik.

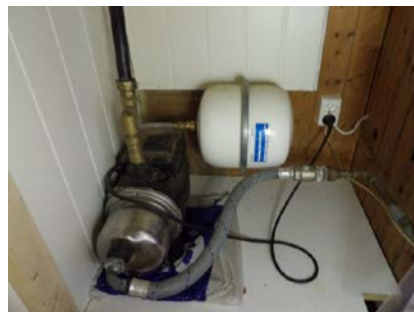
- Tidspunkt for utskiftning av vannledninger nærmer seg.
- Det er ikke behov for utbedringstiltak siden anlegget fungerer i dag, men ut ifra alder kan skader plutselig oppstå på eldre anlegg.
- I forbindelse med oppgradering av våtrom vil det være naturlig med utskiftning av rør.

Vannpumpe i bod.

Det må undersøkes mer angående stoppekran til boligen.

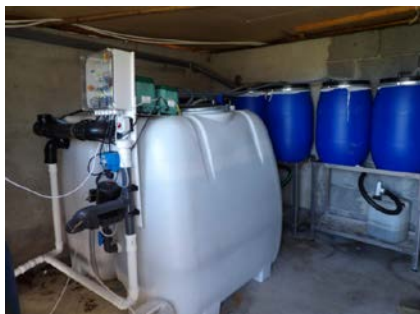
BioVac anlegg i kjeller.

- Det er ikke behov for utbedringstiltak siden anlegget fungerer i dag, men ut ifra alder kan skader plutselig oppstå på eldre anlegg.
