Djupdalsvegen 10, 2838 SNERTINGDAL

**Innbydende og koselig fritidsbolig  
ved idylliske Åbbortjern - strøm -  
bilveg frem - fin utsikt og gode  
turmuligheter.**

# Tilstandsrapport

## FRITIDSBOLIG

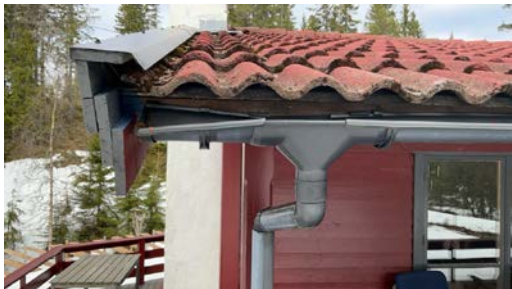
Utvendig > Nedløp og beslag:  
Vurdering av avvik:  
• Det er ikke tilfredsstillende bortledning av vann fra taknedløp ved grunnmur.  
• Det mangler tilfredsstillende adkomst til pipe for feier.  
Det ble registrert lekkasjer fra takrenner eller nedløp. Folie eller malingsflass ble registrert. Vindskier har råteskader.

Deformasjoner på takrenner.

- Stigetrinn for feier må monteres.

Dersom pipa er høyere enn 1,2 meter over tak, målt på pipens korteste side, skal det være montert feieplattform (denne skal være typegodkjent). Behov for vedlikehold og utbedringer. Avviket kan øke fuktpåkjenningen på andre bygningsdeler.

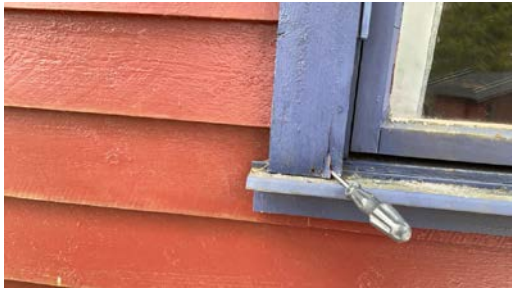
Utvendig > Veggkonstruksjon:  
Vurdering av avvik:  
• Det er ingen eller liten lufting i nedre kant av kledning mot grunnmur.  
• Det er påvist spredte råteskader i bordkledningen.

Råteskader på utvendig belistning registrert.

- Råteskadet trekledning må skiftes ut.

For å lukke avviket må det gjøres tiltak. Behov for vedlikehold og utbedringer. Manglende lufting øker risikoen for fuktskader i konstruksjonen. Etterisolering av ytterveggene er en av flere mulige tiltak for å redusere bygningens varmetap og bør inkluderes som en del av en helhetlig plan for energioppgradering av hele bygningen. Etterisolering kan utføres som en del av andre utbedringsarbeider på veggene, for eksempel utskifting av kledning og vinduer, eller som en del av innvendige rehabiliteringsarbeider.

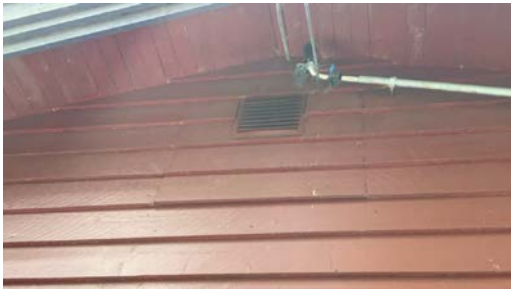
Utvendig > Takkonstruksjon/Loft:  
Vurdering av avvik:  
• Det er begrenset/dårlig ventilering av takkonstruksjonen.  
Takkonstruksjonen er i hovedsak lukket, inspeksjonsmulighetene er derfor begrenset. Isolerte, skrå takflater anses som en risikokonstruksjon på grunn av historisk høy forekomst av skader. Takkonstruksjonens bæreevne bør undersøkes nærmere. Deler av bygningsdelen er skjult, har en alder som øker sannsynligheten for skjulte feil.

Manglende stige på befaringsstidspunktet. Kaldtloft er derfor ikke inspisert.

- Lufting/ventilering bør forbedres.

Ved betydelige utbedringsbehov bør man alltid vurdere muligheten for å oppgradere taket til dagens tekniske standard. Hver vår og høst bør man gjennomføre inspeksjoner av alle tak for å vurdere tilstanden og identifisere nødvendige tiltak. Mangelfullt eller feil vedlikehold kan redusere levetiden eller forårsake betydelige skader. Utilstrekkelig lufting og luftlekkasjer kan erfaringsvis føre til kondensskader og isdannelser under kaldere værforhold. Å gjennomføre etterisolering er en av flere potensielle tiltak for å minimere varmetapet i bygningen, og det bør integreres som en del av en helhetlig plan for energioppgradering av hele bygningen. Merk at dampspærre mellom kald og varm sone bør undersøkes før etterisolering starter. Jeg anbefaler ytterligere undersøkelser.

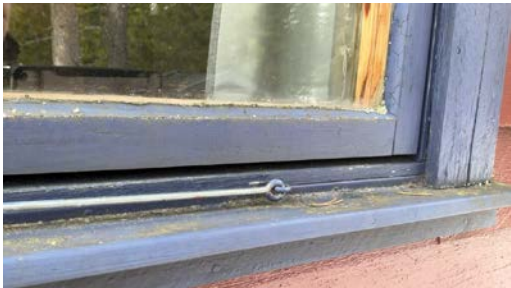
Utvendig > Vinduer:  
Vurdering av avvik:  
• Det er påvist at enkelte vinduer er vanskelig å åpne/lukke.  
• Det er påvist avvik rundt innsettingsdetaljer.  
• Det er påvist tegn på innvendig kondensering av enkelte vindusglass.  
Værslitte karmen. Kondensmerker/fuktmerker på enkelte vinduer. Deler av bygningsdelen er skjult, har en alder som øker sannsynligheten for skjulte feil og har brukt opp mye av sin forventede brukstid.

Vinduer bærer preg av slitasje.

- Det må påregnes noe vedlikehold og at enkelte vinduer må skiftes ut.

For å lukke avviket må det gjøres tiltak. Overflatebehandlingen betyr svært mye for levetiden til vinduer og dører av tre. Vedlikeholdsintervallene avhenger av overflatebehandlingen og hvor værutsatt vinduene eller dørene står. Innvendige fuktforhold spiller også en viss rolle for vedlikholdshyppigheten. Konsekvensen kan være fuktskader og høyere energitap på bygningen.

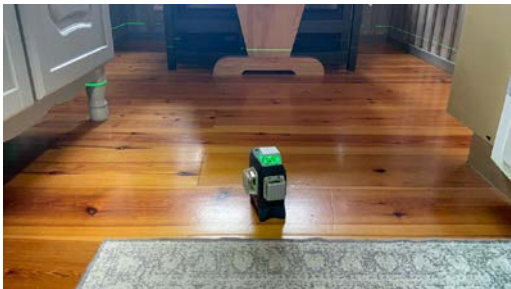
Innvendig > Etasjeskille/gulv mot grunn:  
Vurdering av avvik:  
• Det er målt høydeforskjell på mellom 15-30 mm gjennom hele rommet. Tilstandsgrad 2 gis med bakgrunn i standardens krav til godkjente måleavvik.

• Målt høydeforskjell på mellom 10 - 20 mm innenfor en lengde på 2 meter. Tilstandsgrad 2 gis med bakgrunn i standardens krav til godkjente måleavvik.  
Avviket ble registrert blant annet i stue/kjøkken-området, det gjøres oppmerksom på at det kun utføres stikkprøver på denne undersøkelsen, i henhold til NS 3600. Lav høyde mellom bjelkelag og terreng, dette gir økt risiko for skade. Deler av bygningsdelen er skjult, har en alder som øker sannsynligheten for skjulte feil og har brukt opp mye av sin forventede brukstid. Skjevheter må sees i sammenheng med "grunnmur og fundamenter" i rapporten. Ved enkel fuktmåling registrerte jeg fukt i området under bygningen. Fuktskader på undersiden av gulvkonstruksjonen som følge av for fuktig klima under boligen, er svært utbredt.

Det ble registrert totalt helningsavvik på ca. 22 mm i kjøkkenområdet.

Det er ikke observert avvik som tilsier at man må påregne umiddelbare tiltak, men ettersom deler av konstruksjonen er lukket anbefaler jeg ytterligere undersøkelser. Årsakene til avviket er ikke avdekket på grunn av begrensninger i denne rapportens undersøkelsesomfang. Dette krever ytterligere undersøkelser for å fastslå. Konsekvensene av avviket kan eksempelvis være fuktskader og redusert brukstid.

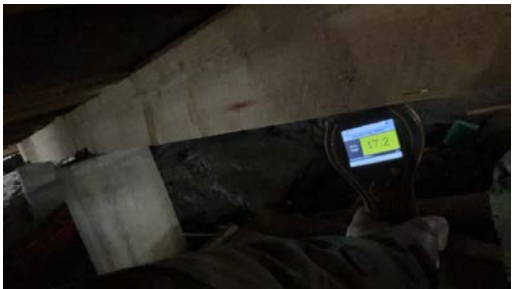
Enkle fuktmålinger viste risikable verdier for fukt i drager under bygningen.

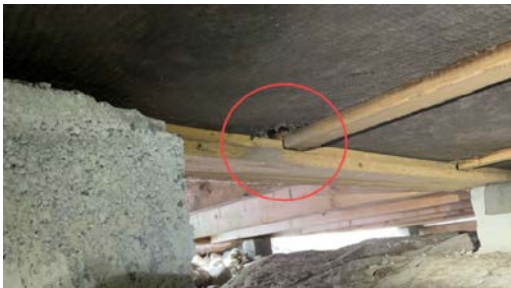
Utettheter i stubbeloft enkelte steder.

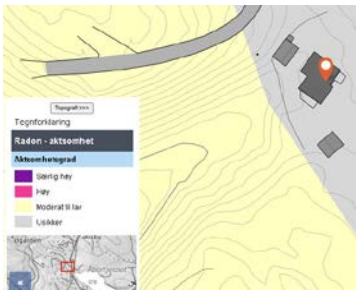
Bygningen ligger i et område som er definert med usikker aktsomhetsgrad i kartet.

- Det bør gjennomføres radonmålinger.

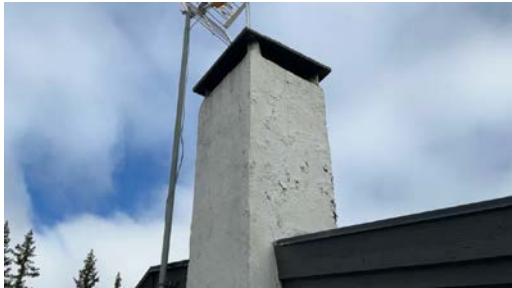
sannsynligheten for skjulte feil og har brukt opp mye av sin forventede brukstid. Mindre rissdannelser og malingsflass pipe.

Malingsflass på pipe.

Jeg anbefaler kontroll utført av fagkyndig, jeg er ikke fagperson på dette området. Det er mange krav og anbefalinger til skorsteiner og ildsteder. Avviket kan påvirke brannsikkerheten i bygningen.

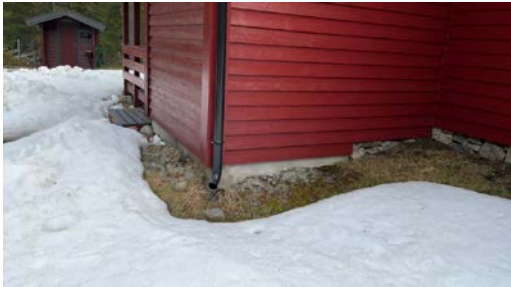
• Det er ikke adkomst til krypkjelleren og den er ikke undersøkt innvendig. Krypkjeller regnes for å være en risikokonstruksjon som er utsatt for fukt- og råteskader i bunnsvill, trebjelkelaget og andre tilstøtende konstruksjoner, på grunn av fuktighet fra grunnen og kondensering ved temperaturforskjeller. Selv om det ikke er avdekket tegn på skader, betyr ikke dette nødvendigvis at det ikke foreligger skader i eller i forbindelse med krypkjelleren.

Krypkjeller under entrè. Resterende område under hytta er ikke definert som krypkjeller i rapporten, grunnet delvis åpen fundamentering.

Jeg anbefaler ytterligere undersøkelser. Det anbefales å legge plastfolie mot grunnen. Rydd grunnen i kryperommet for alt organisk avfall og avrett om nødvendig med f.eks. sand eller grus. Dekk den deretter med plastfolie. Plastfolien legges ut for å hindre avdunsting fra grunnen. Se også byggforsk datablad 521.203. Utilstrekkelig eller manglende lufting øker risikoen for fuktskader i krypkjeller.

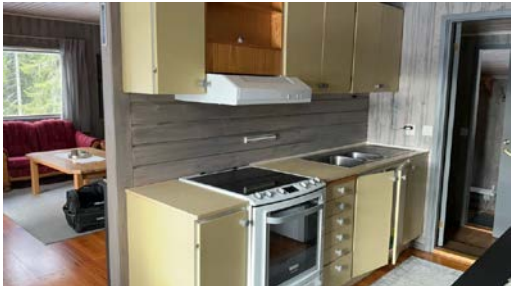
Enkelte skader/merker på innredning. Komfyrvakt anbefales montert. Ved enkle fuktsøk registrerte jeg ingen unormale verdier. Lav høyde på avtrekksvifte. Av hensyn til brann må ikke avtrekksvifte være montert lavere enn 0,5 - 0,6m over steketopp om ikke monteringsanvisning sier noe annet.

Oversiktsbilde av kjøkken.

Bygningsdelen fungerer med dette avviket, men for å lukke avviket må det gjøres tiltak. Høyde fra komfyr til ventilator bør økes.

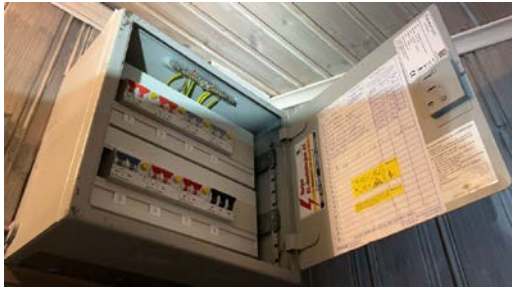
Deler av det elektriske anlegget er gammelt og har kort gjenværende brukstid. Det mangler samsvarserklæring på deler av anlegget, dette skal foreligge på alle arbeider på det elektriske anlegget etter 1999.

Sikringsskap er plassert i entrérområdet.

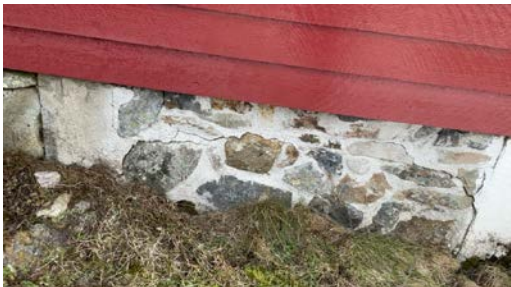
- Grunnmuren har sprekkdannelser.

Sprekker i murt område mellom pilarer.

Jeg anbefaler ytterligere undersøkelser. Anbefaler å følge med videre utvikling. Årsakene til avviket er ikke avdekket ettersom det det går utover undersøkelsesnivået i rapporten, konsekvensen er at det må gjøres ytterligere undersøkelser. Konsekvensen av påviste avvik kan eksempelvis være fukskader eller redusert brukstid.

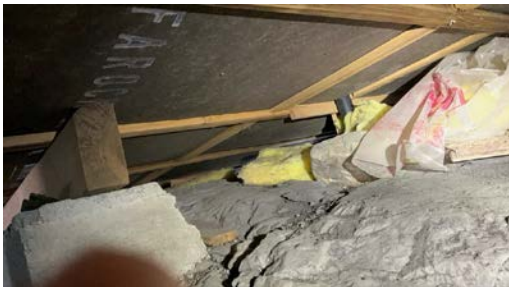
Lav høyde mellom grunn og etasjeskiller, kun deler av området under hytta er inspisert.
