# Godt ivaretatt, koselig og usjenert beliggende hytte i naturskjønne omgivelser. Fin utsikt mot Mjøsa.

# Nilsbergvegen 243

# Tilstandsrapport

## FRITIDSBOLIG

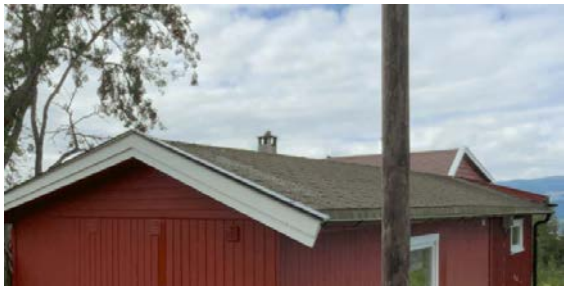
Taktekking er delvis mosegrodd mot nord.

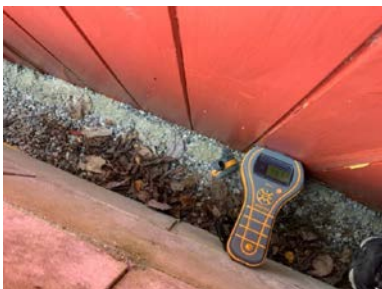
Råteskadet kledning mot nordøst. Ved enkel fuktmåling registrerte jeg fukt.

- Råteskadet trekledning må skiftes ut.

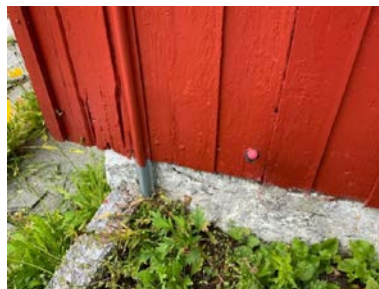
Råteskadet kledning mot øst.

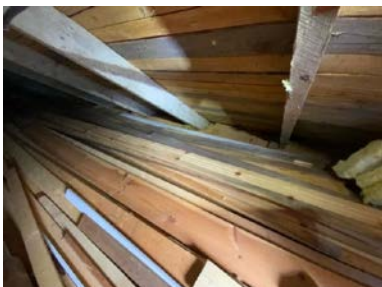
Lufting/ventilering bør forbedres.

- Det må foretas tiltak for å lukke avviket.
- Lokal utbedring bør utføres.

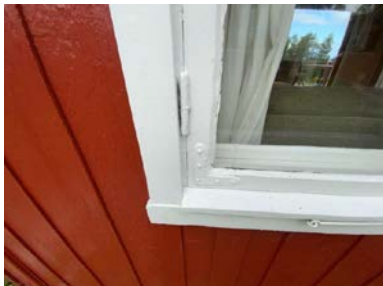
Sprekk i glass ved stue mot øst.

- Det må påregnes noe vedlikehold og at enkelte vinduer må skiftes ut.
- Det bør gjøres tiltak for å lukke avviket.
- Vinduer med punkterte/sprukne glass må påregnes skiftes ut, enten hele vinduet eller kun selve glassene.

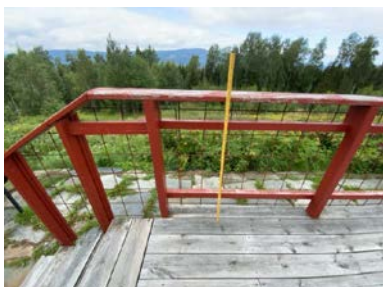
Rekkverkshøyde er for lavt i forhold til dagens forskriftskrav.

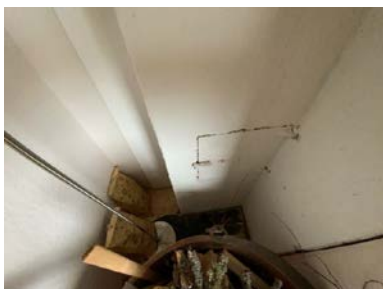
Det anbefales å montere ildfast plate under feieluke

Det anbefales en kontroll av pipe og ildsteder. Det gjøres oppmerksom på at det er det lokale brann- og feiervesen som fører tilsyn med piper og ildsteder i hver enkelt kommune. Ovner og oppvarmingskilder er ikke funksjonstestet av taksmann.

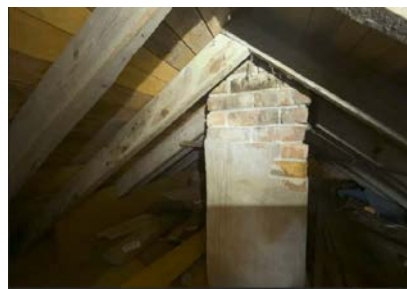
Anbefaler og pusse pipa i sin helhet på loft.

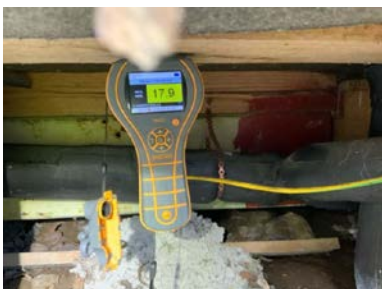
Fuktmåling ble foretatt, jeg målte grenseverdier for skadelig fukt og dette er en indikasjon på at trevirke er utsatt for fukt påkjenning. Målingen er foretatt ved inspeksjonsluke mot nord.

- Bedre ventilering må etableres.

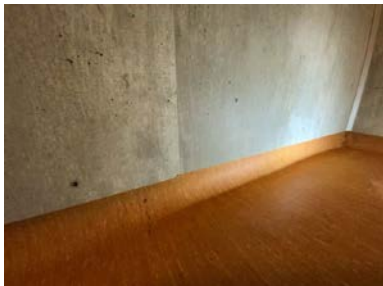
Mangler bunnskinne på badromplater.

Bunnskinne må monteres for og unngå fremtidige skader.

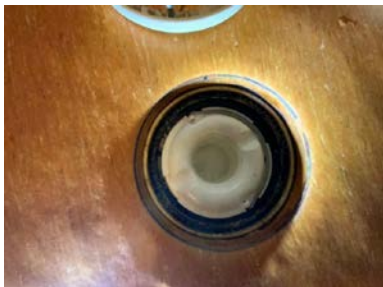
Avviket forkorter brukstiden på våtrommet. Avvik på overflater øker risikoen for skader på bakenforliggende konstruksjoner. Jeg anbefaler ytterligere undersøkelser da utførelsen på arbeidet kan påvirke brukstiden og risikoen for fuktskader.

Membran er ikke ført tilstrekkelig under klemring i sluk.

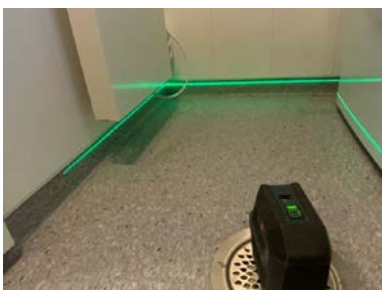
Gulvet er tilnærmet flatt.

- Det må foretas utbedring av fallforhold.

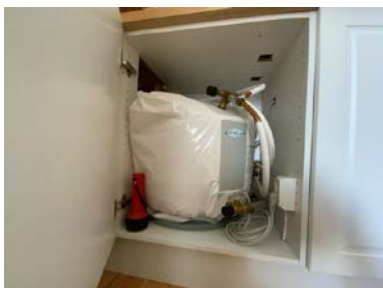
Varmtvannsbereder montert i kjøkkenbenk.

- Det bør etableres tilfredsstillende el-tilkobling etter gjeldende forskrift.

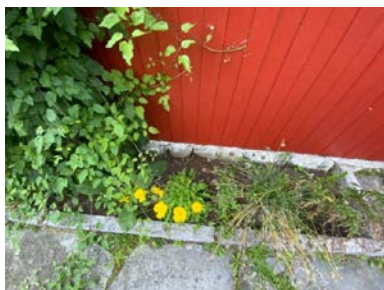
Mur mot øst trenger vedlikehold/utbedringer.

Jeg anbefaler ytterligere undersøkelser. Behov for vedlikehold, oppgraderinger og utbedringer.
