Kongsvegen 56, 2380 BRUMUNDDAL

**BRUMUNDDAL - Fin enebolig på  
hjørnetomt med sentral  
beliggenhet. Trippelgarasje. Gode  
solforhold.**

Befaringsdato: 14.08.2025

Rapportdato: 20.08.2025

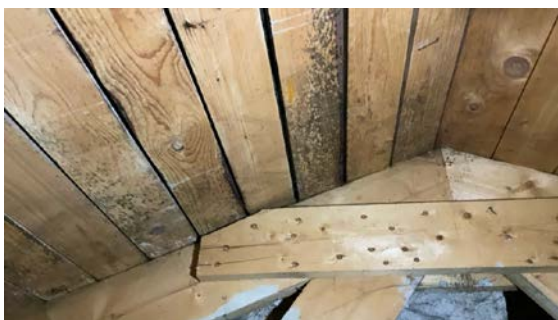
Noe fuktmerker rundt lufterør gjennomføringer i takflaten. Enkelte svertesoppdannelser rundt pipe.

Svertesopp rundt pipe.

- Lufting/ventilering bør forbedres.

Fuktmerker må følges med over tid, ingen utslag ved fuktmålinger. Konstruksjonen må sikres mot skadedyr.

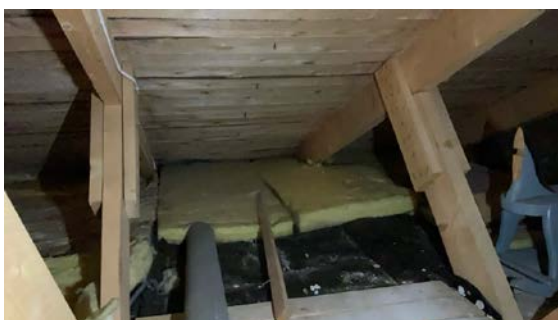
Isolasjon for langt ut i raftekassen.

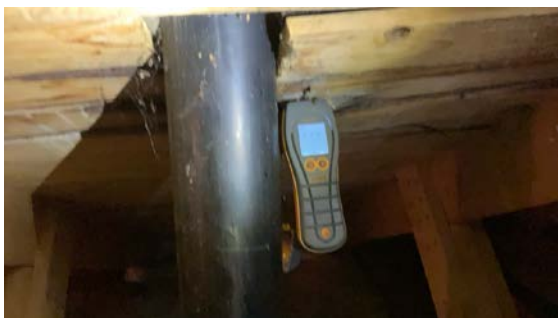
Fuktmåling ved lufterør uten avvik.

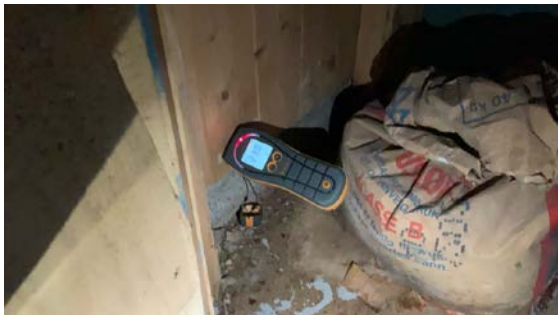
- Det er gjennom målinger påvist høyt fuktnivå i trevegger i underetg./kjeller, det er derfor ikke foretatt hulltaking
- Det er påvist indikasjoner på noe fuktgjennomtrenging inn i kjellermur.

Må påregne noe forvitringsskader i påforet treverk mot kjellergulv og murte kjellervegger, med noe begrenset levetid.

Fuktmålinger utført i panel på bod bak innredet rom.

- Ytterligere undersøkelser må foretas for å få kartlagt tilstanden og omfanget på eventuelle skader.

Tørrere klima i kjeller bør etableres. Fram til rundt 1970 ble de fleste kjellere bygd uten nevneverdig fuktsikring eller isolasjon, og var kun egnet som grovlager. Selv med utvendige fuktsikringstiltak kan gamle fundamenter fortsatt stå i kontakt med fuktig byggegrunn. Fundamenter uten drenerende og kapillærbrytende underlag er utfordrende å utbedre. Må påregne forvittringer i fuktsperre på hus som er eldre enn 40 år.

Det er utfordrende å få denne type kjeller helt tørr. Bruken av kjellerrommene vil ha begrensinger pga. fukt. Inneklima kan forbedres med god ventilering, luftavfukter og høyere temperatur.

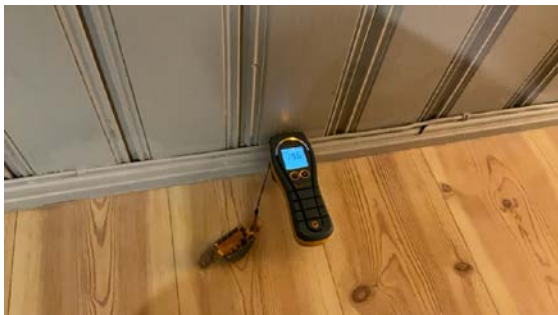
Fuktmåling utført i panel
